상주영천고속도로 2024~2025년 시설물 안전점검 용역  
(2025년 상반기 정기안전점검)

# 외 관 조 사 망 도

불로터널(영천방향)

2025.04

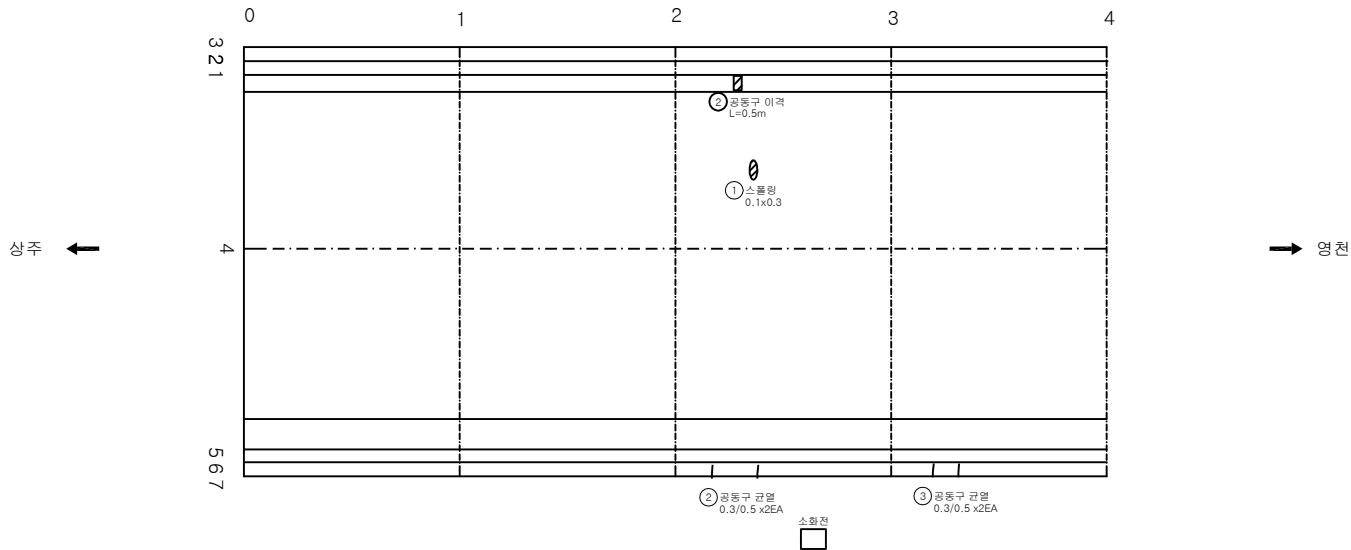
ID:불로터널(영천)-포장,공동구 Span No.1~4

| 번호 | 발생년도 | 부재 | 손상내용 | 손상현황 | | | | | | | 비고 |
|---|---|---|---|---|---|---|---|---|---|---|---|
| 1 | 19하 | 포장 | 스플링 | | 0.1 | 0.3 | 0.03 | m <sup>2</sup> | 1 | 0.03 | |
| 2 | 20상 | 공동구 | 공동구 균열 | 0.3 | 0.5 | | 0.50 | m | 2 | 1.00 | |
| 3 | 20상 | 공동구 | 공동구 균열 | 0.3 | 0.5 | | 0.50 | m | 2 | 1.00 | |
| 4 | 25상 | 공동구 | 공동구 이격 | | 0.5 | | 0.50 | m | 1 | 0.50 | |

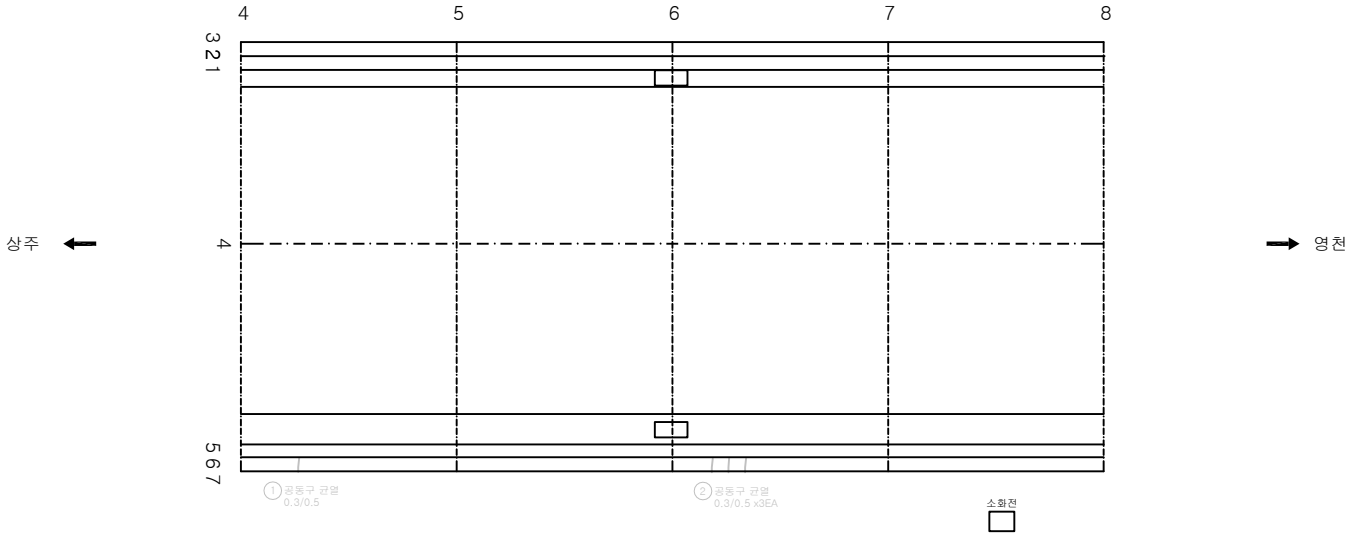
| 번호 | 발생<br>년도 | 부재 | 손상내용 | 손상현황 | | | | | | 비고 | |
|---|---|---|---|---|---|---|---|---|---|---|---|
| 1 | 2024 | 공동구 | 공동구 균열 | 0.3 | 0.5 | | 0.50 | m | 1 | 0.50 | 23'하 보스 |
| 2 | 2024 | 공동구 | 공동구 균열 | 0.3 | 0.5 | | 0.50 | m | 3 | 1.50 | 23'하 보스 |

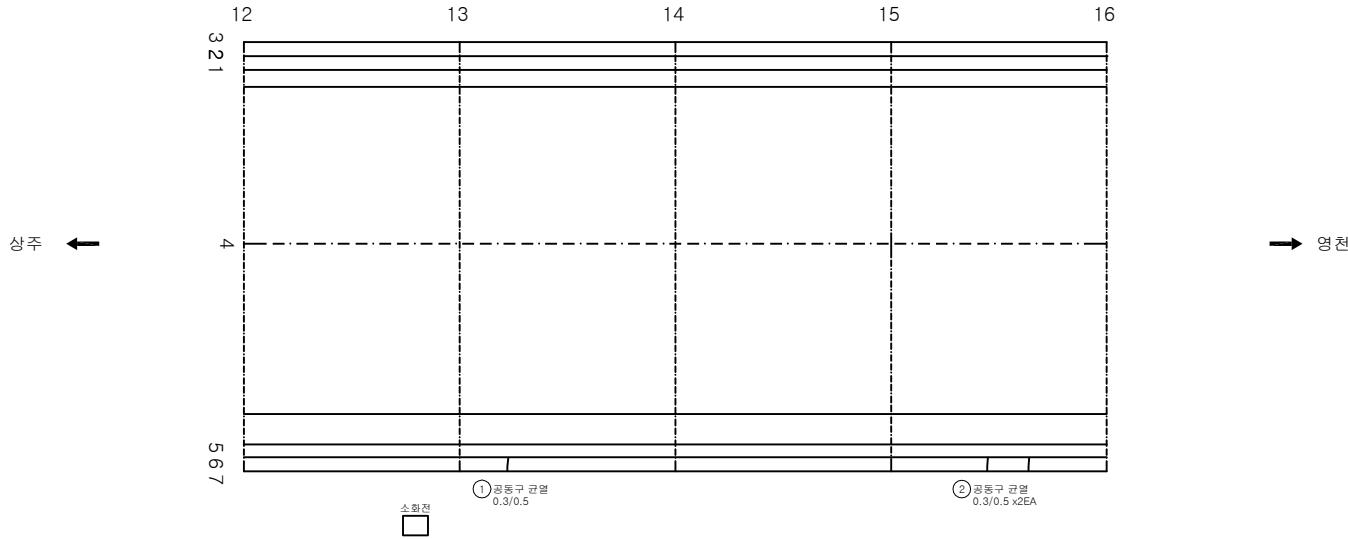
| 번호 | 발생<br>년도 | 부재 | 손상내용 | 손상현황 | | | | | | | 비고 |
|---|---|---|---|---|---|---|---|---|---|---|---|
| 1 | 20상 | 공동구 | 공동구 균열 | 0.3 | 0.5 | | 0.50 | m | 1 | 0.50 | |
| 2 | 20상 | 공동구 | 공동구 균열 | 0.3 | 0.5 | | 0.50 | m | 2 | 1.00 | |

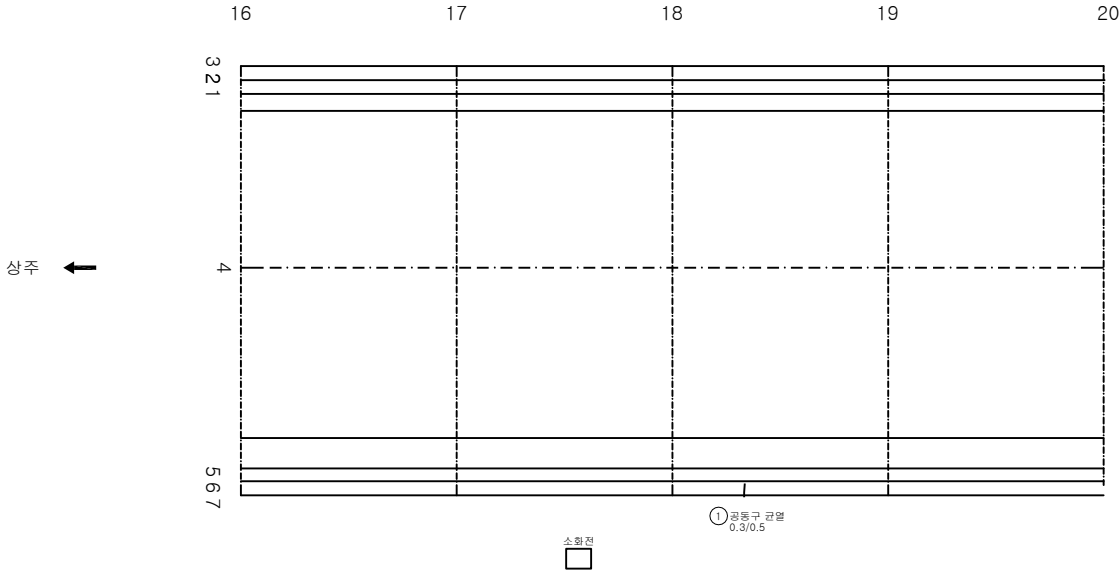
| 번호 | 발생<br>년도 | 부재 | 손상내용 | 손상현황 | | | | | | | 비고 |
|---|---|---|---|---|---|---|---|---|---|---|---|
| 1 | 20상 | 공동구 | 공동구 균열 | 0.3 | 0.5 | | 0.50 | m | 1 | 0.50 | |

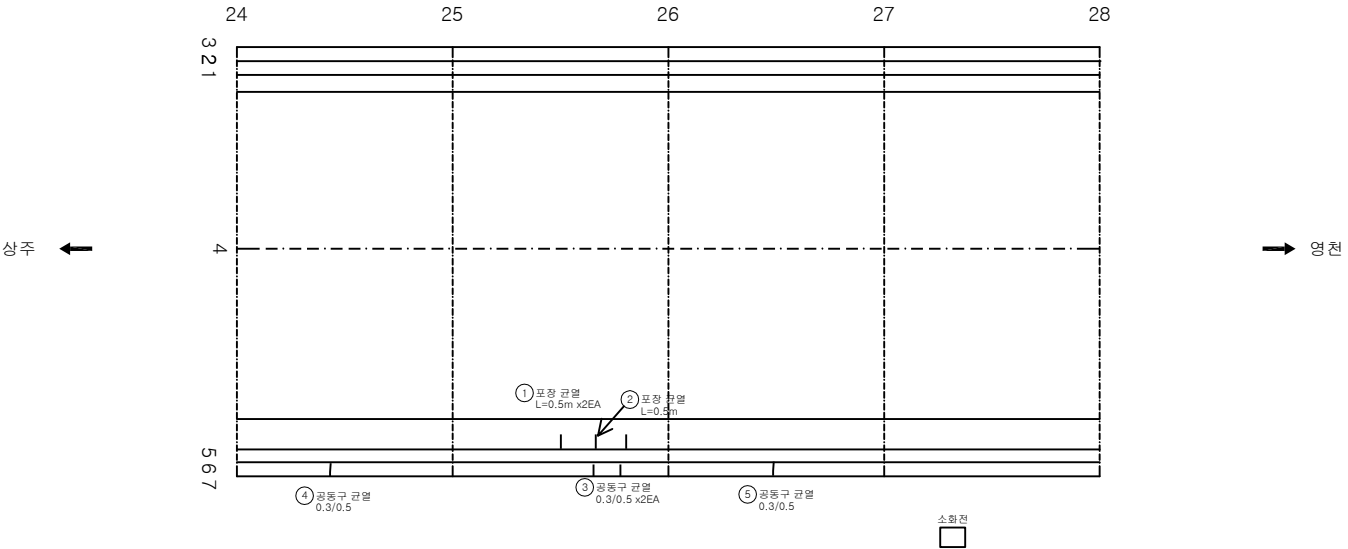
| 번호 | 발생<br>년도 | 부재 | 손상내용 | 손상현황 | | | | | | | 비 고 |
|---|---|---|---|---|---|---|---|---|---|---|---|
| 1 | 19하 | 포장 | 포장 균열 | | 0.5 | | 0.50 | m | 2 | 1.00 | |
| 2 | 19하 | 포장 | 포장 균열 | | 0.5 | | 0.50 | m | 1 | 0.50 | |
| 3 | 19하 | 공동구 | 공동구 균열 | 0.3 | 0.5 | | 0.50 | m | 2 | 1.00 | |
| 4 | 20상 | 공동구 | 공동구 균열 | 0.3 | 0.5 | | 0.50 | m | 1 | 0.50 | |
| 5 | 20상 | 공동구 | 공동구 균열 | 0.3 | 0.5 | | 0.50 | m | 1 | 0.50 | |

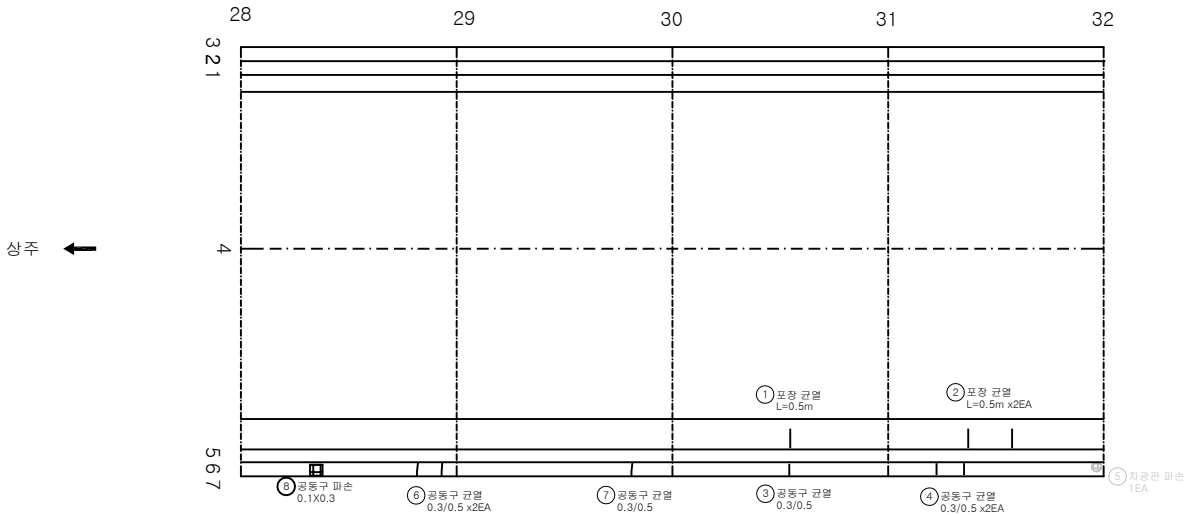
| 번호 | 발생년도 | 부재 | 손상내용 | 손상현황 | | | | | | | 비고 |
|---|---|---|---|---|---|---|---|---|---|---|---|
| 1 | 19하 | 포장 | 포장 균열 | | 0.5 | | 0.50 | m | 1 | 0.50 | |
| 2 | 19하 | 포장 | 포장 균열 | | 0.5 | | 0.50 | m | 2 | 1.00 | |
| 3 | 19하 | 공동구 | 공동구 균열 | 0.3 | 0.5 | | 0.50 | m | 1 | 0.50 | |
| 4 | 19하 | 공동구 | 공동구 균열 | 0.3 | 0.5 | | 0.50 | m | 2 | 1.00 | |
| 6 | 20상 | 공동구 | 공동구 균열 | 0.3 | 0.5 | | 0.50 | m | 2 | 1.00 | |
| 7 | 20상 | 공동구 | 공동구 균열 | 0.3 | 0.5 | | 0.50 | m | 1 | 0.50 | |

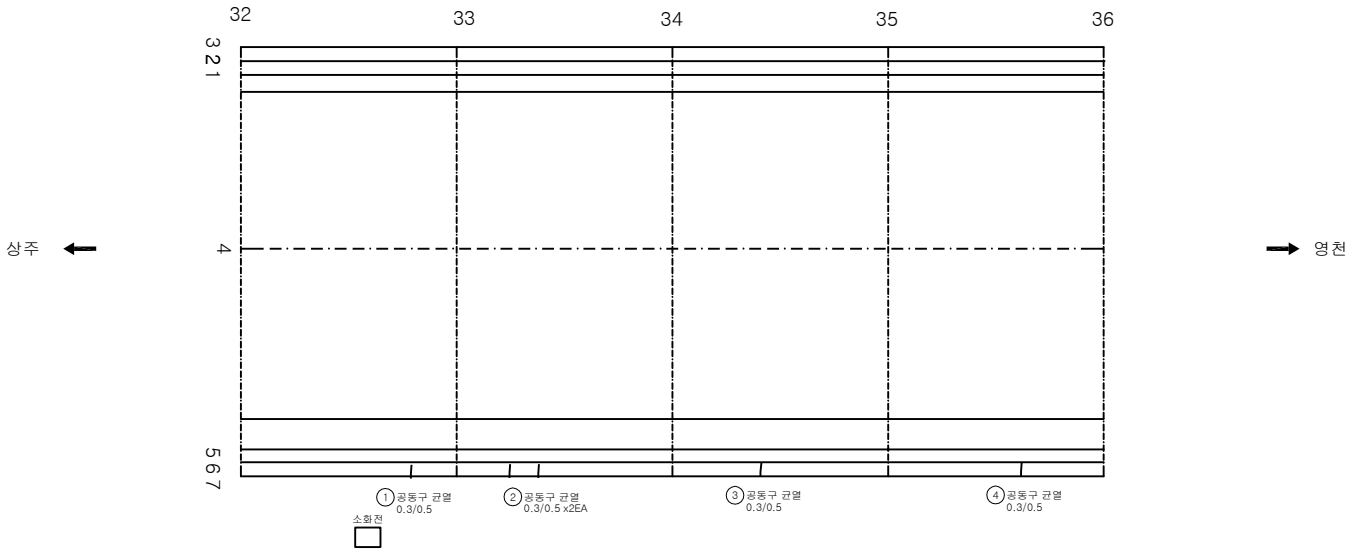
| 번호 | 발생<br>년도 | 부재 | 손상내용 | 손상현황 | | | | | | | 비고 |
|---|---|---|---|---|---|---|---|---|---|---|---|
| 1 | 20상 | 공동구 | 공동구 균열 | 0.3 | 0.5 | | 0.50 | m | 1 | 0.50 | |
| 2 | 20상 | 공동구 | 공동구 균열 | 0.3 | 0.5 | | 0.50 | m | 2 | 1.00 | |
| 3 | 20상 | 공동구 | 공동구 균열 | 0.3 | 0.5 | | 0.50 | m | 1 | 0.50 | |
| 4 | 20상 | 공동구 | 공동구 균열 | 0.3 | 0.5 | | 0.50 | m | 1 | 0.50 | |

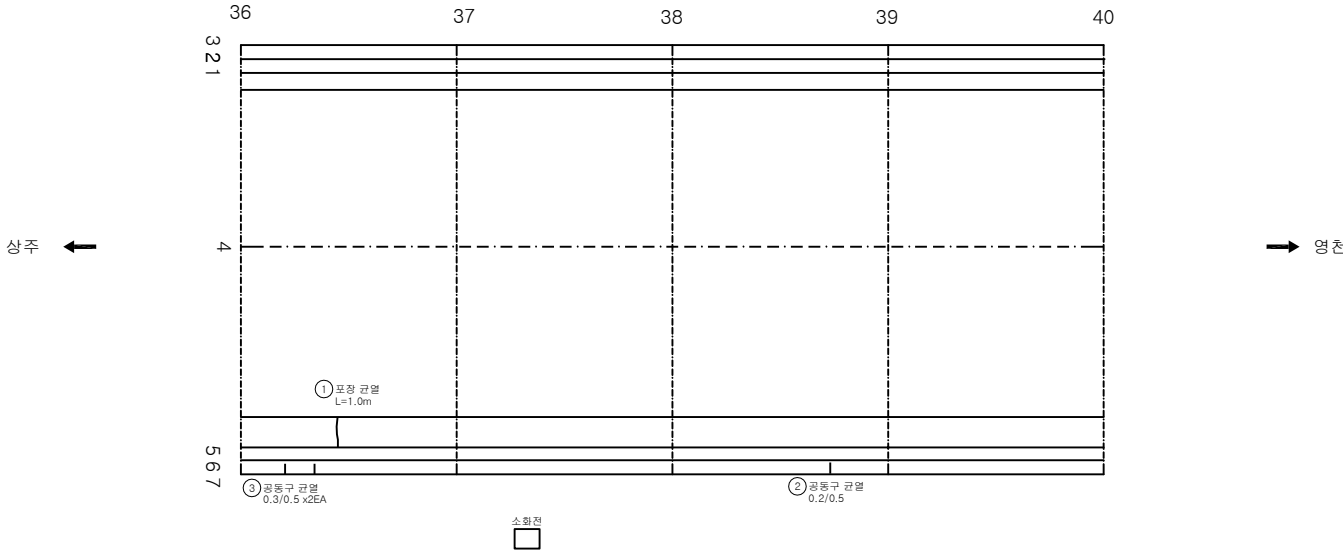
| 번호 | 발생년도 | 부재 | 손상내용 | 손상현황 | | | | | | | 비고 |
|---|---|---|---|---|---|---|---|---|---|---|---|
| 1 | 20상 | 포장 | 포장 균열 | | 1.0 | | 1.00 | m | 1 | 1.00 | |
| 2 | 19하 | 공동구 | 공동구 균열 | 0.2 | 0.5 | | 0.50 | m | 1 | 0.50 | |
| 3 | 20상 | 공동구 | 공동구 균열 | 0.3 | 0.5 | | 0.50 | m | 2 | 1.00 | |

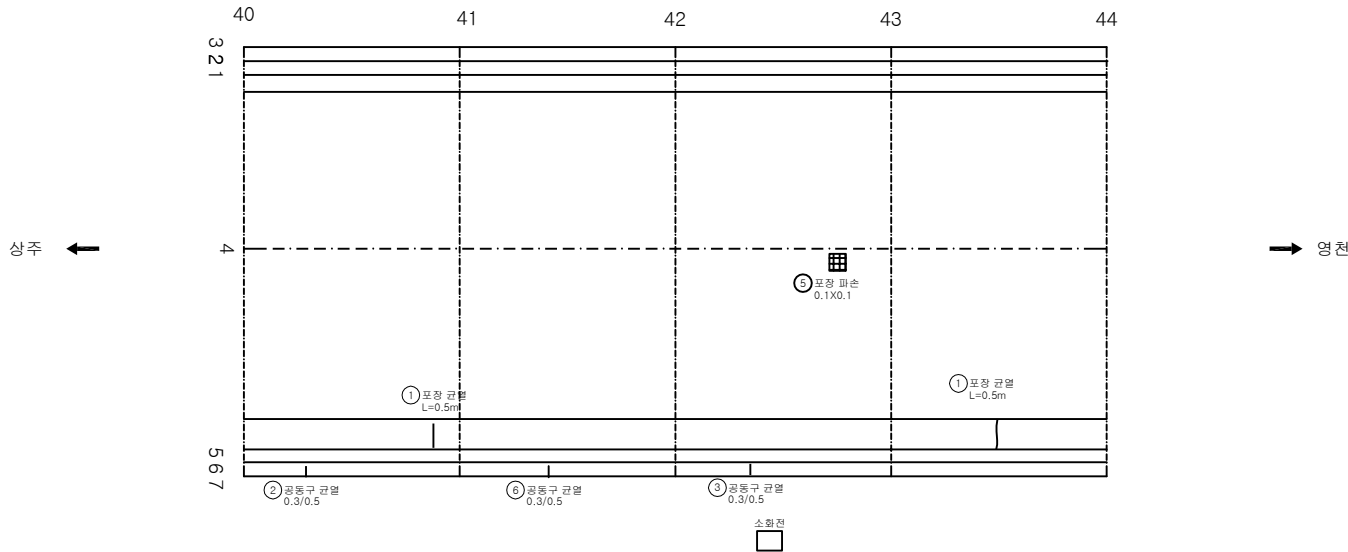
| 번호 | 발생년도 | 부재 | 손상내용 | 손상현황 | | | | | | | 비고 |
|---|---|---|---|---|---|---|---|---|---|---|---|
| 1 | 19하 | 포장 | 포장 균열 | | 0.5 | | 0.50 | m | 1 | 0.50 | |
| 2 | 20상 | 공동구 | 공동구 균열 | 0.3 | 0.5 | | 0.50 | m | 1 | 0.50 | |
| 3 | 20상 | 공동구 | 공동구 균열 | 0.3 | 0.5 | | 0.50 | m | 1 | 0.50 | |
| 4 | 21하 | 포장 | 포장 균열 | | 0.5 | | 0.50 | m | 1 | 0.50 | |
| 6 | 23하 | 공동구 | 공동구 균열 | 0.3 | 0.5 | | 0.50 | m | 1 | 0.50 | |

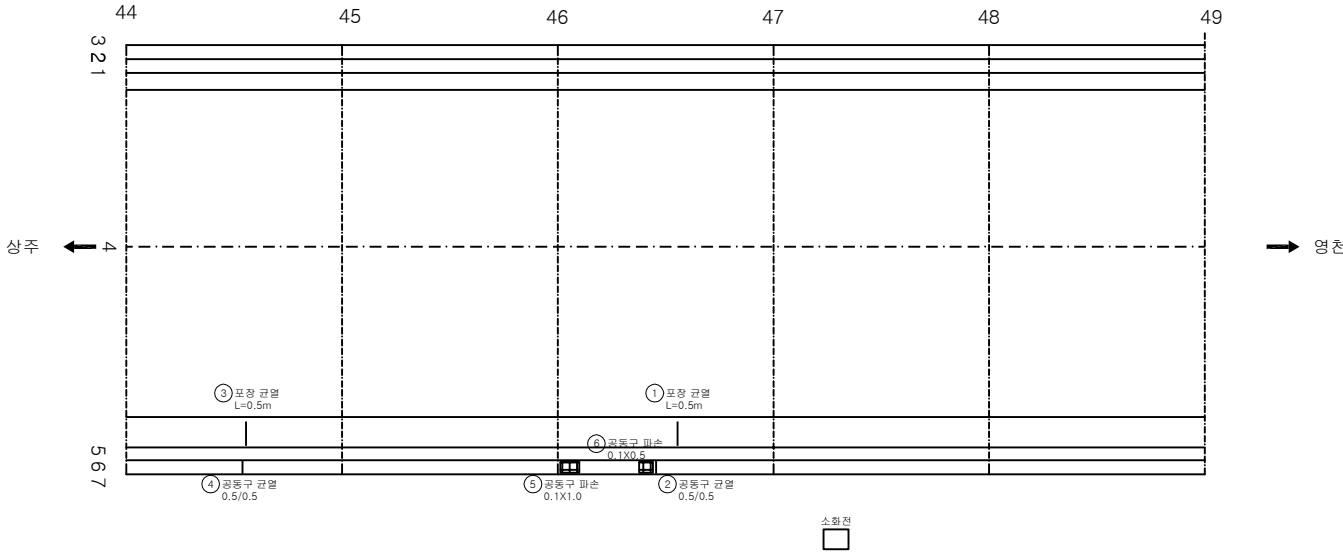
| 번호 | 발생년도 | 부재 | 손상내용 | 손상현황 | | | | | | | 비고 |
|---|---|---|---|---|---|---|---|---|---|---|---|
| 1 | 19하 | 포장 | 포장 균열 | | 0.5 | | 0.50 | m | 1 | 0.50 | |
| 2 | 19하 | 공동구 | 공동구 균열 | 0.5 | 0.5 | | 0.50 | m | 1 | 0.50 | |
| 3 | 21하 | 포장 | 포장 균열 | | 0.5 | | 0.50 | m | 1 | 0.50 | |
| 4 | 21하 | 공동구 | 공동구 균열 | 0.5 | 0.5 | | 0.50 | m | 1 | 0.50 | |

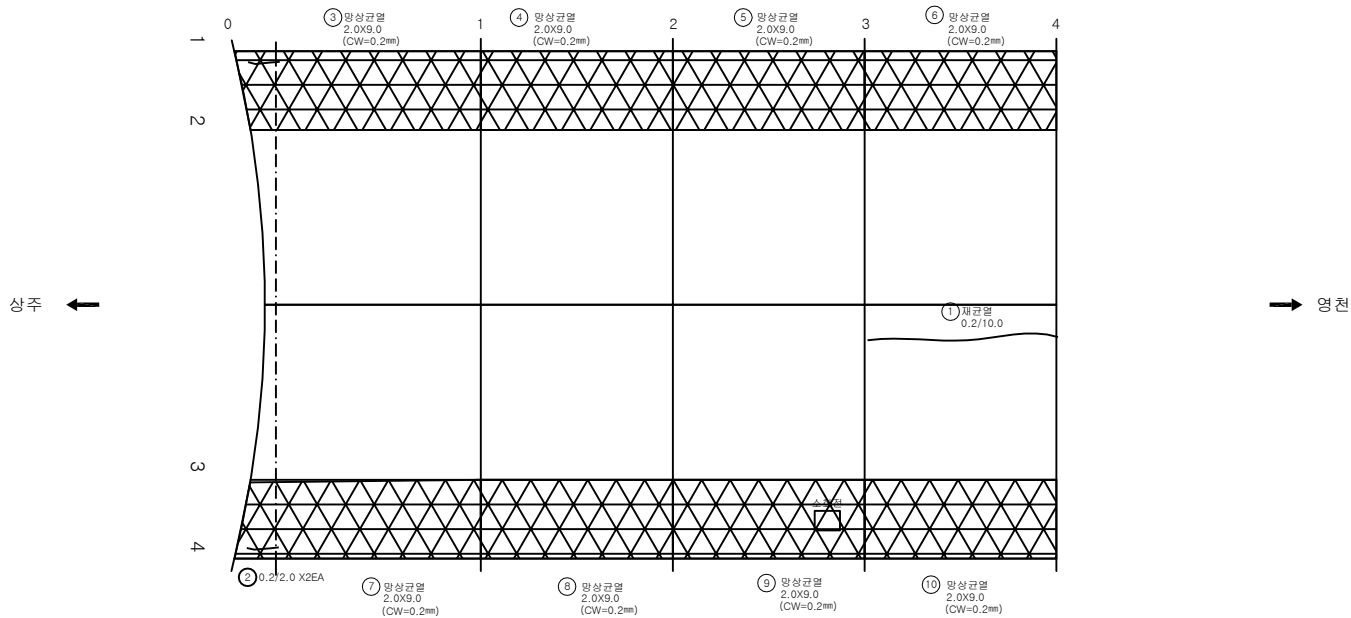
| 도면번호 | 014 |

| 번호 | 발생년도 | 부재 | 손상내용 | 손상현황 | | | | | | | 비고 |
|---|---|---|---|---|---|---|---|---|---|---|---|
| 2 | 21상 | 측벽부 | 균열(Cw=0.3mm미만) | 0.2 | 2.0 | | 2.00 | m | 2 | 4.00 | |
| 3 | 21상 | 측벽부 | 망상균열 | 0.2 | 2.0 | 9.0 | 18.00 | m <sup>2</sup> | 1 | 18.00 | |

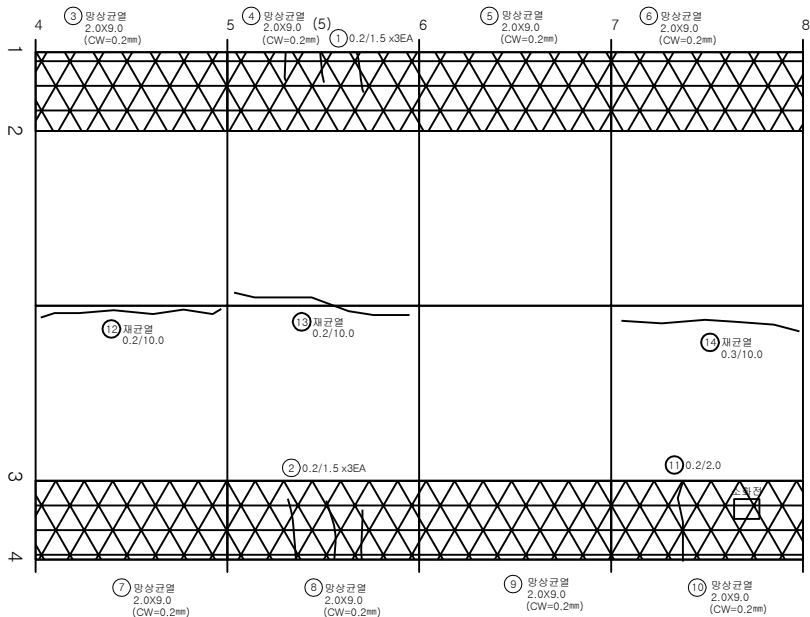
| 번호 | 발생<br>년도 | 부재 | 손상내용 | 손상현황 | | | | | | | 비 고 |
|---|---|---|---|---|---|---|---|---|---|---|---|
| 1 | 19하 | 측벽부 | 균열(Cw=0.3mm미만) | 0.2 | 1.5 | | 1.50 | m | 3 | 4.50 | |
| 2 | 19하 | 측벽부 | 균열(Cw=0.3mm미만) | 0.2 | 1.5 | | 1.50 | m | 3 | 4.50 | |
| 3 | 21상 | 측벽부 | 망상균열 | 0.2 | 2.0 | 9.0 | 18.00 | m <sup>2</sup> | 1 | 18.00 | |
| 11 | 21하 | 측벽부 | 균열(Cw=0.3mm미만) | 0.2 | 2.0 | | 2.00 | m | 1 | 2.00 | |
| 12 | 21하 | 천단부 | 재균열(Cw=0.3mm미만) | 0.2 | 10.0 | | 10.00 | m | 1 | 10.00 | |
| 13 | 21하 | 천단부 | 재균열(Cw=0.3mm미만) | 0.2 | 10.0 | | 10.00 | m | 1 | 10.00 | |
| 14 | 21하 | 천단부 | 재균열(Cw=0.3mm이상) | 0.3 | 10.0 | | 10.00 | m | 1 | 10.00 | |

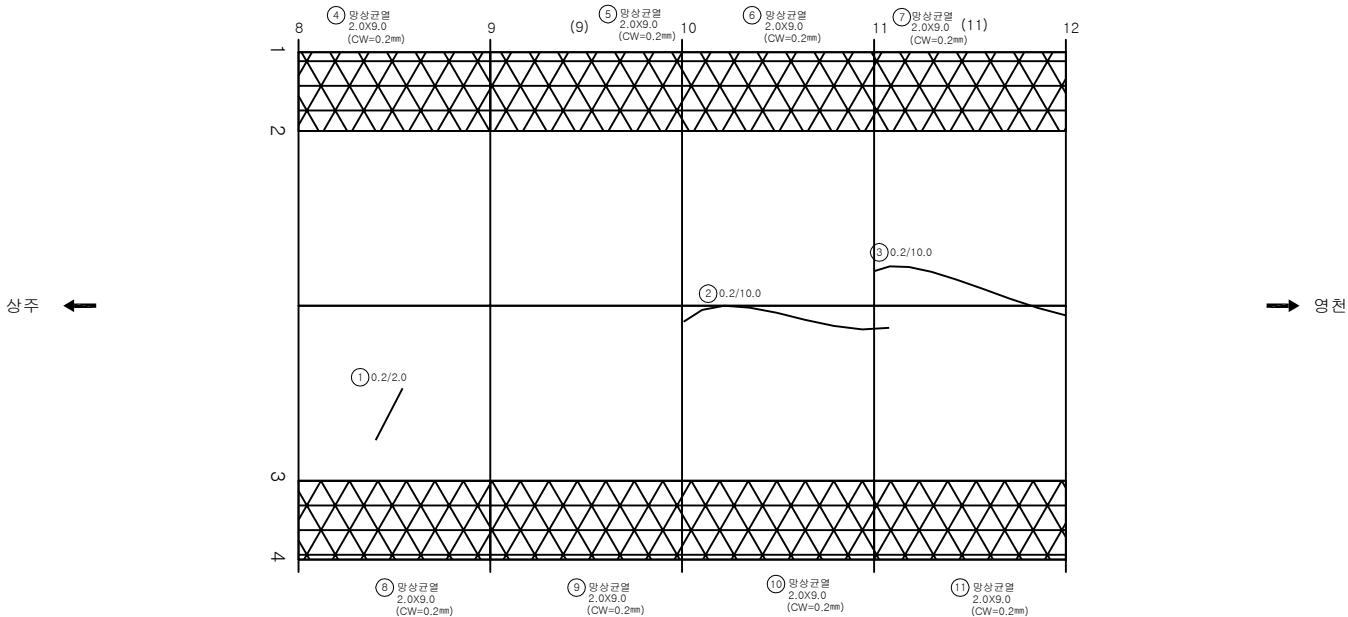
| 번호 | 발생년도 | 부재 | 손상내용 | 손상현황 | | | | | | | 비고 |
|---|---|---|---|---|---|---|---|---|---|---|---|
| 1 | 19하 | 천단부 | 균열(Cw=0.3mm미만) | 0.2 | 2.0 | | 2.00 | m | 1 | 2.00 | |
| 2 | 19하 | 천단부 | 균열(Cw=0.3mm미만) | 0.2 | 10.0 | | 10.00 | m | 1 | 10.00 | |
| 3 | 19하 | 천단부 | 균열(Cw=0.3mm미만) | 0.2 | 10.0 | | 10.00 | m | 1 | 10.00 | |
| 4 | 21상 | 측벽부 | 망상균열 | 0.2 | 2.0 | 9.0 | 18.00 | m² | 1 | 18.00 | |

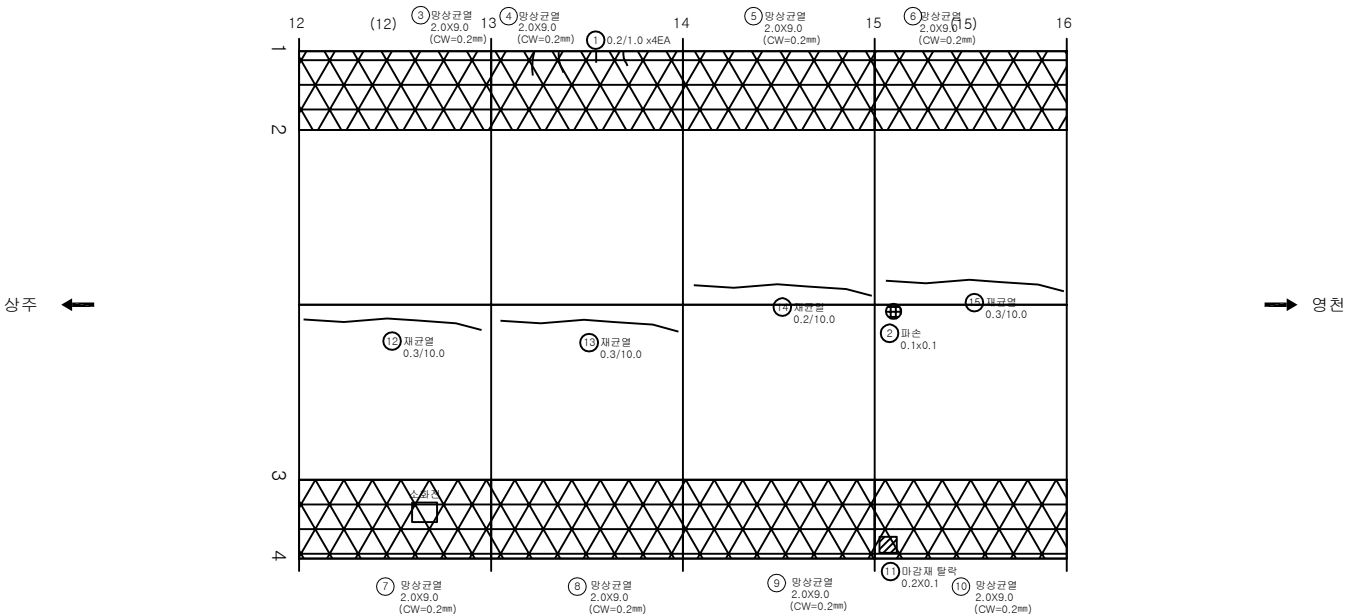
| 번호 | 발생<br>년도 | 부재 | 손상내용 | 손상현황 | | | | | | | 비 고 |
|---|---|---|---|---|---|---|---|---|---|---|---|
| 1 | 19하 | 측벽부 | 균열(Cw=0.3mm미만) | 0.2 | 1.0 | | 1.00 | m | 4 | 4.00 | |
| 3 | 21상 | 측벽부 | 망상균열 | 0.2 | 2.0 | 9.0 | 18.00 | m <sup>2</sup> | 1 | 18.00 | |
| 12 | 21하 | 천단부 | 재균열(Cw=0.3mm이상) | 0.3 | 10.0 | | 10.00 | m | 1 | 10.00 | |
| 13 | 21하 | 천단부 | 재균열(Cw=0.3mm이상) | 0.3 | 10.0 | | 10.00 | m | 1 | 10.00 | |
| 14 | 21하 | 천단부 | 재균열(Cw=0.3mm미만) | 0.2 | 10.0 | | 10.00 | m | 1 | 10.00 | |
| 15 | 21하 | 천단부 | 재균열(Cw=0.3mm이상) | 0.3 | 10.0 | | 10.00 | m | 1 | 10.00 | |

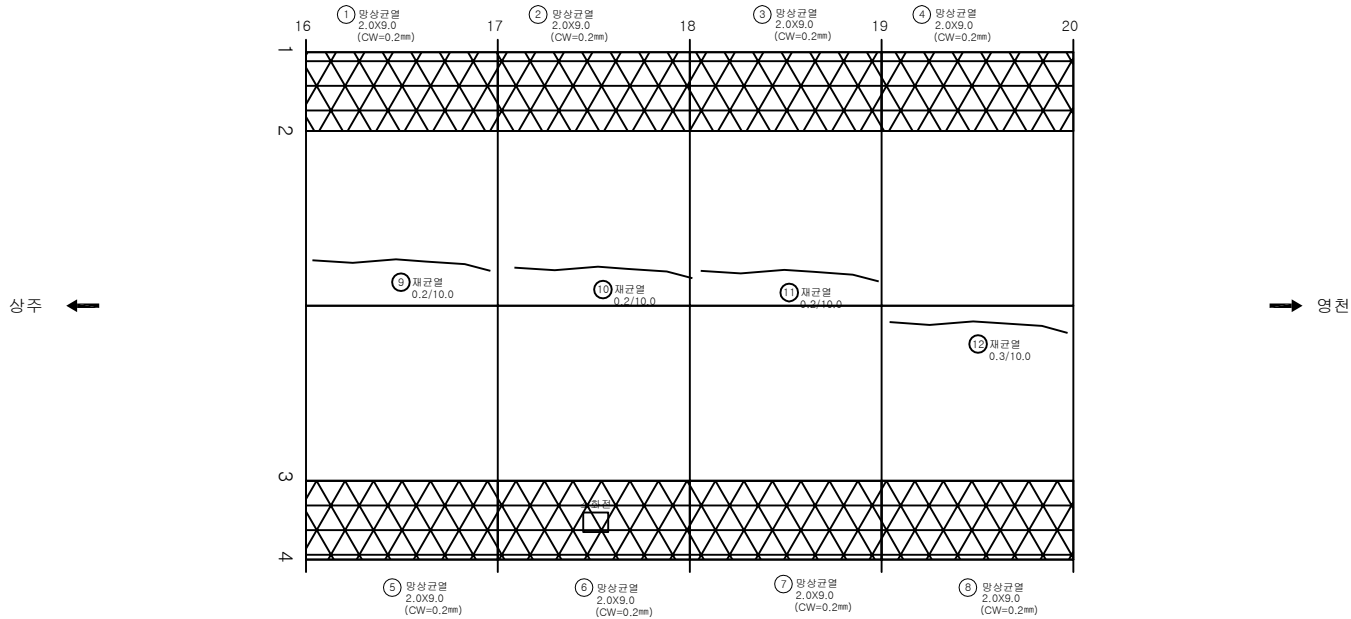
| 번호 | 발생<br>년도 | 부재 | 손상내용 | 손상현황 | | | | | | | 비고 |
|---|---|---|---|---|---|---|---|---|---|---|---|
| 1 | 21상 | 측벽부 | 망상균열 | 0.2 | 2.0 | 9.0 | 18.00 | m <sup>2</sup> | 1 | 18.00 | |
| 9 | 21하 | 천단부 | 재균열(Cw=0.3mm미만) | 0.2 | 10.0 | | 10.00 | m | 1 | 10.00 | |
| 10 | 21하 | 천단부 | 재균열(Cw=0.3mm미만) | 0.2 | 10.0 | | 10.00 | m | 1 | 10.00 | |
| 11 | 21하 | 천단부 | 재균열(Cw=0.3mm미만) | 0.2 | 10.0 | | 10.00 | m | 1 | 10.00 | |
| 12 | 21하 | 천단부 | 재균열(Cw=0.3mm이상) | 0.3 | 10.0 | | 10.00 | m | 1 | 10.00 | |

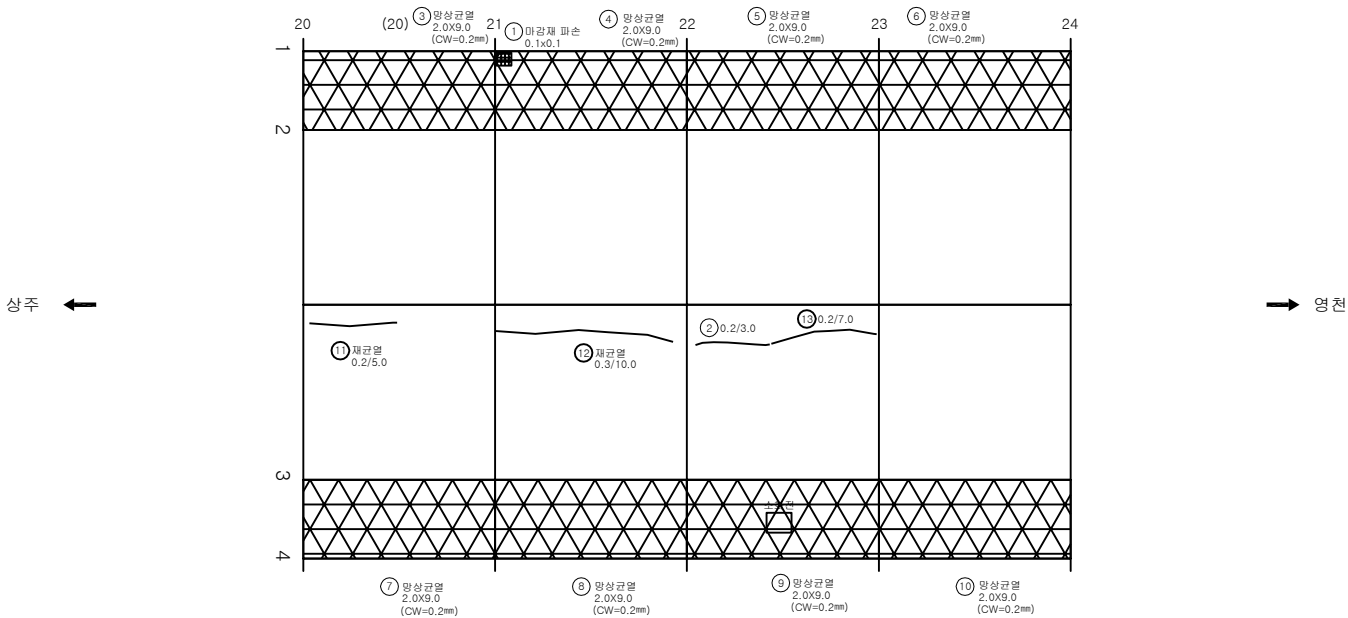
| 번호 | 발생<br>년도 | 부재 | 손상내용 | 손상현황 | | | | | | | 비 고 |
|---|---|---|---|---|---|---|---|---|---|---|---|
| 2 | 19하 | 천단부 | 균열(Cw=0.3mm미만) | 0.2 | 3.0 | | 3.00 | m | 1 | 3.00 | |
| 3 | 21상 | 측벽부 | 망상균열 | 0.2 | 2.0 | 9.0 | 18.00 | m <sup>2</sup> | 1 | 18.00 | |
| 11 | 21하 | 천단부 | 재균열(Cw=0.3mm미만) | 0.2 | 5.0 | | 5.00 | m | 1 | 5.00 | |
| 12 | 21하 | 천단부 | 재균열(Cw=0.3mm이상) | 0.3 | 10.0 | | 10.00 | m | 1 | 10.00 | |
| 13 | 21하 | 천단부 | 재균열(Cw=0.3mm미만) | 0.2 | 7.0 | | 7.00 | m | 1 | 7.00 | |

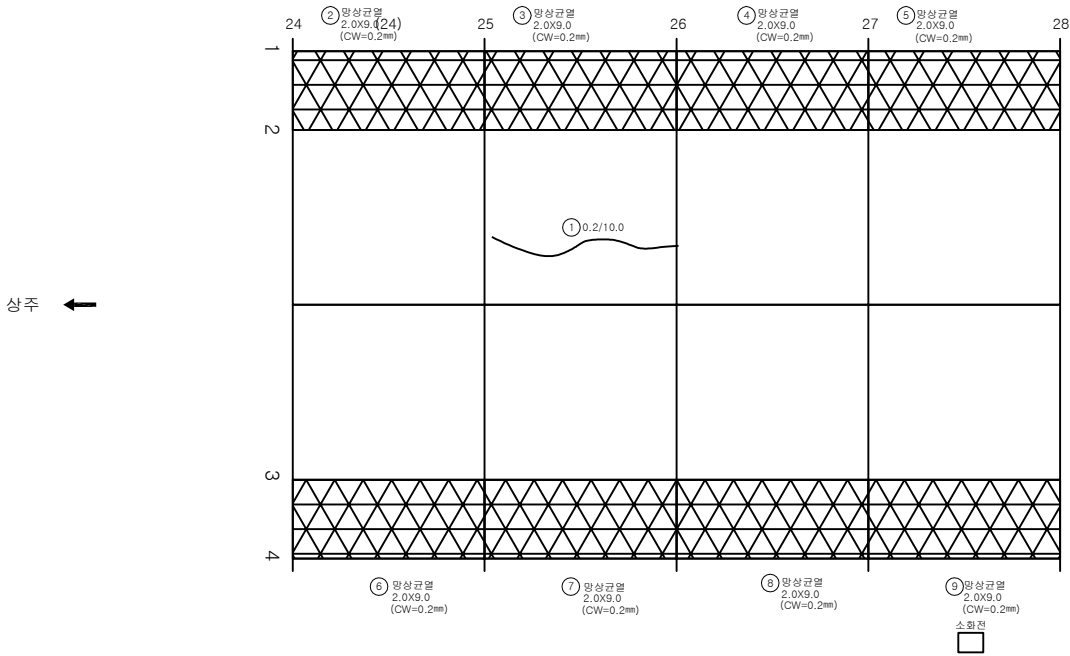
| 번호 | 발생년도 | 부재 | 손상내용 | 손상현황 | | | | | | | 비고 |
|---|---|---|---|---|---|---|---|---|---|---|---|
| 1 | 19하 | 천단부 | 균열(Cw=0.3mm미만) | 0.2 | 10.0 | | 10.00 | m | 1 | 10.00 | |
| 2 | 21상 | 측벽부 | 망상균열 | 0.2 | 2.0 | 9.0 | 18.00 | m <sup>2</sup> | 1 | 18.00 | |

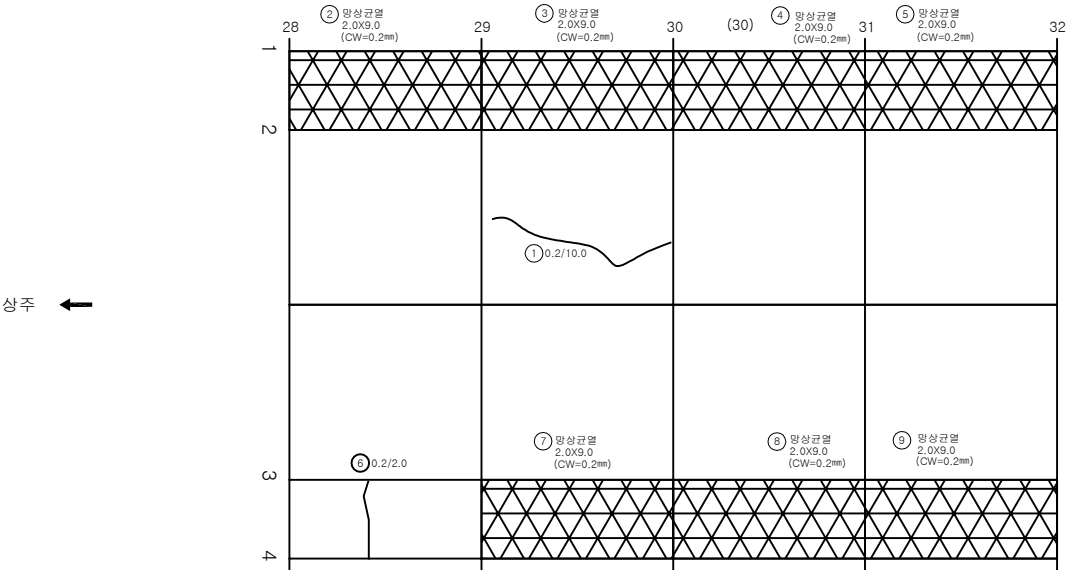
| 번호 | 발생<br>년도 | 부재 | 손상내용 | 손상현황 | | | | | | | 비고 |
|---|---|---|---|---|---|---|---|---|---|---|---|
| 1 | 19하 | 천단부 | 균열(Cw=0.3mm미만) | 0.2 | 10.0 | | 10.00 | m | 1 | 10.00 | |
| 2 | 21상 | 측벽부 | 망상균열 | 0.2 | 2.0 | 9.0 | 18.00 | m <sup>2</sup> | 1 | 18.00 | |
| 6 | 21하 | 측벽부 | 균열(Cw=0.3mm미만) | 0.2 | 2.0 | | 2.00 | m | 1 | 2.00 | |
| 7 | 21하 | 측벽부 | 망상균열 | 0.2 | 2.0 | 9.0 | 18.00 | m <sup>2</sup> | 1 | 18.00 | |

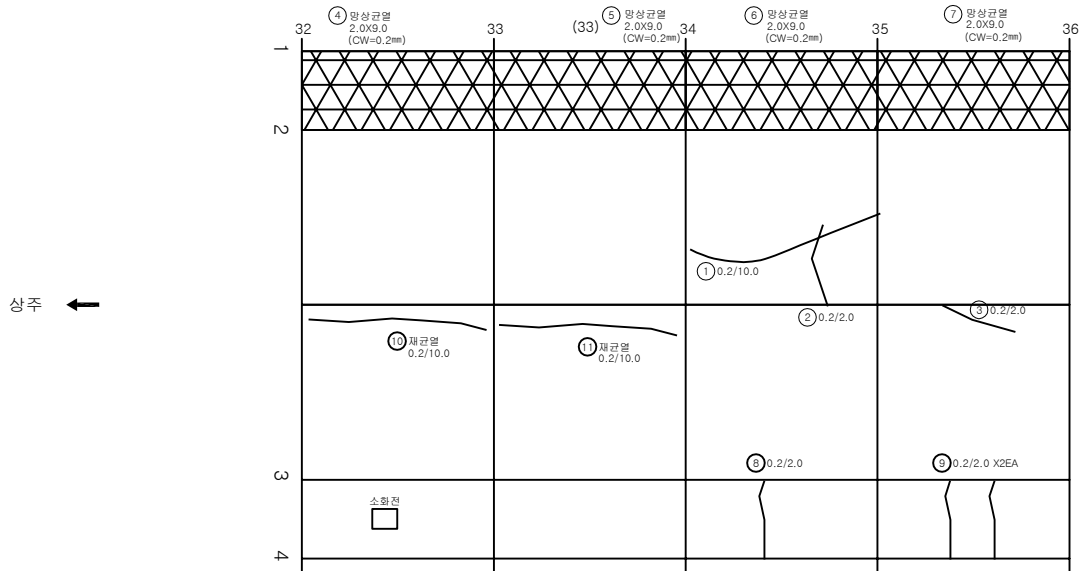
| 번호 | 발생년도 | 부재 | 손상내용 | 손상현황 | | | | | | | 비고 |
|---|---|---|---|---|---|---|---|---|---|---|---|
| 1 | 19하 | 천단부 | 균열(Cw=0.3mm미만) | 0.2 | 10.0 | | 10.00 | m | 1 | 10.00 | |
| 2 | 19하 | 천단부 | 균열(Cw=0.3mm미만) | 0.2 | 2.0 | | 2.00 | m | 1 | 2.00 | |
| 3 | 19하 | 천단부 | 균열(Cw=0.3mm미만) | 0.2 | 2.0 | | 2.00 | m | 1 | 2.00 | |
| 4 | 21상 | 측벽부 | 망상균열 | 0.2 | 2.0 | 9.0 | 18.00 | m <sup>2</sup> | 1 | 18.00 | |
| 8 | 21하 | 측벽부 | 균열(Cw=0.3mm미만) | 0.2 | 2.0 | | 2.00 | m | 1 | 2.00 | |
| 9 | 21하 | 측벽부 | 균열(Cw=0.3mm미만) | 0.2 | 2.0 | | 2.00 | m | 2 | 4.00 | |
| 10 | 21하 | 천단부 | 채균열(Cw=0.3mm미만) | 0.2 | 10.0 | | 10.00 | m | 1 | 10.00 | |
| 11 | 21하 | 천단부 | 채균열(Cw=0.3mm미만) | 0.2 | 10.0 | | 10.00 | m | 1 | 10.00 | |

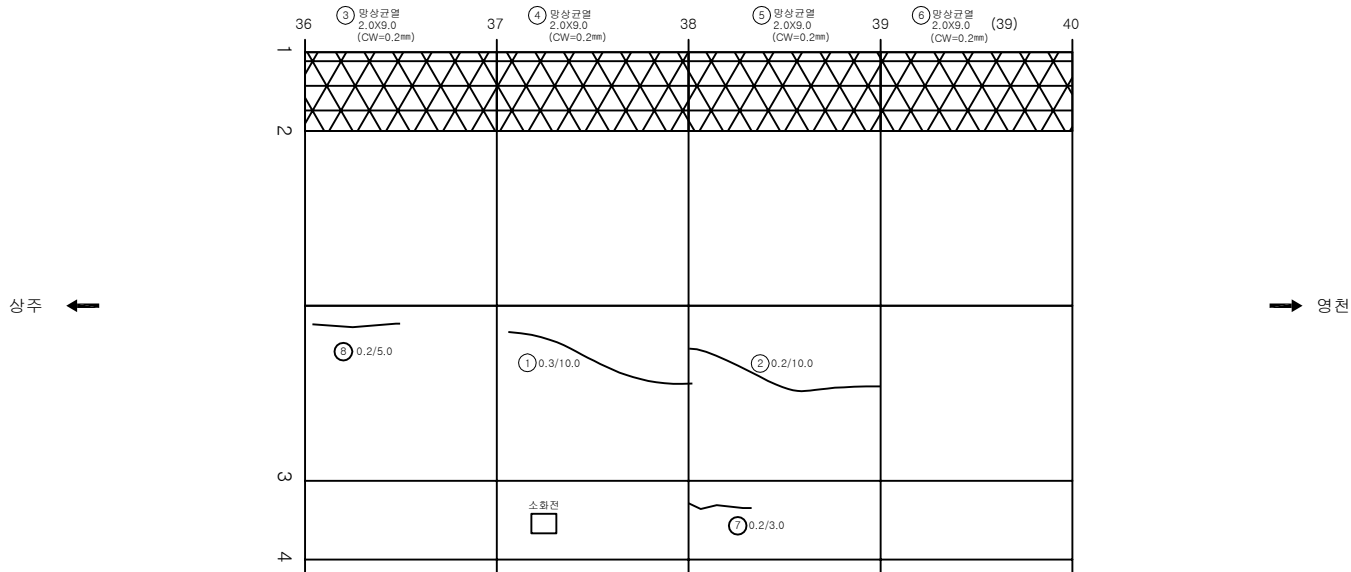
| 번호 | 발생<br>년도 | 부재 | 손상내용 | 손상현황 | | | | | | | 비 고 |
|---|---|---|---|---|---|---|---|---|---|---|---|
| 1 | 19하 | 천단부 | 균열(Cw=0.3mm이상) | 0.3 | 10.0 | | 10.00 | m | 1 | 10.00 | |
| 2 | 19하 | 천단부 | 균열(Cw=0.3mm미만) | 0.2 | 10.0 | | 10.00 | m | 1 | 10.00 | |
| 3 | 21상 | 측벽부 | 망상균열 | 0.2 | 2.0 | 9.0 | 18.00 | m <sup>2</sup> | 1 | 18.00 | |
| 7 | 21하 | 측벽부 | 균열(Cw=0.3mm미만) | 0.2 | 3.0 | | 3.00 | m | 1 | 3.00 | |
| 8 | 21하 | 천단부 | 균열(Cw=0.3mm미만) | 0.2 | 5.0 | | 5.00 | m | 1 | 5.00 | |

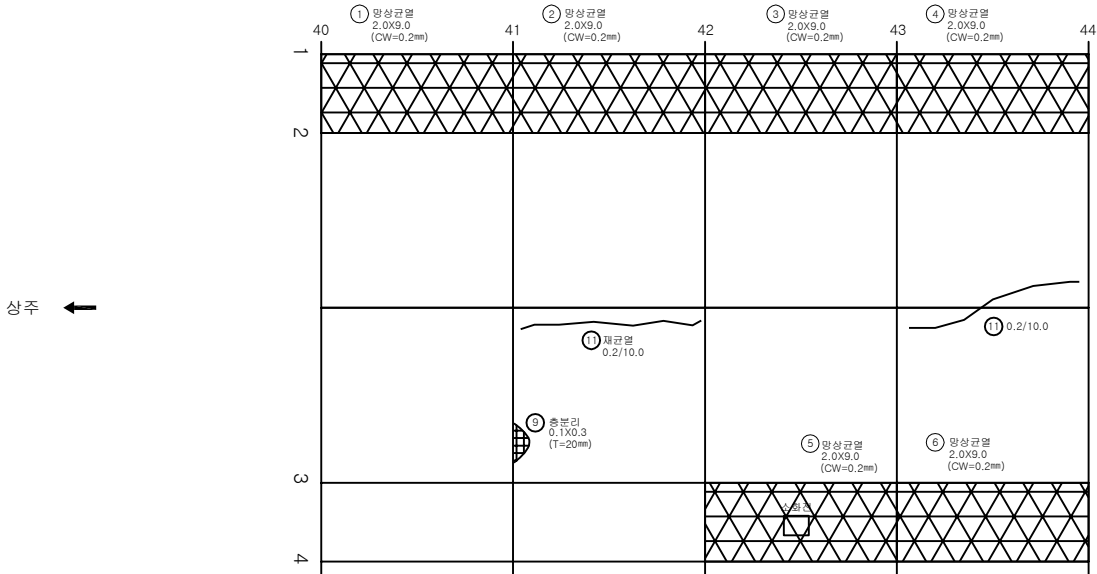
| 번호 | 발생년도 | 부재 | 손상내용 | 손상현황 | | | | | | | 비고 |
|---|---|---|---|---|---|---|---|---|---|---|---|
| 1 | 21상 | 측벽부 | 망상균열 | 0.2 | 2.0 | 9.0 | 18.00 | m <sup>2</sup> | 1 | 18.00 | |
| 5 | 21하 | 측벽부 | 망상균열 | 0.2 | 2.0 | 9.0 | 18.00 | m <sup>2</sup> | 1 | 18.00 | |
| 7 | 21하 | 천단부 | 재균열(Cw=0.3mm미만) | 0.2 | 10.0 | | 10.00 | m | 1 | 10.00 | |
| 8 | 21하 | 천단부 | 균열(Cw=0.3mm미만) | 0.2 | 10.0 | | 10.00 | m | 1 | 10.00 | |

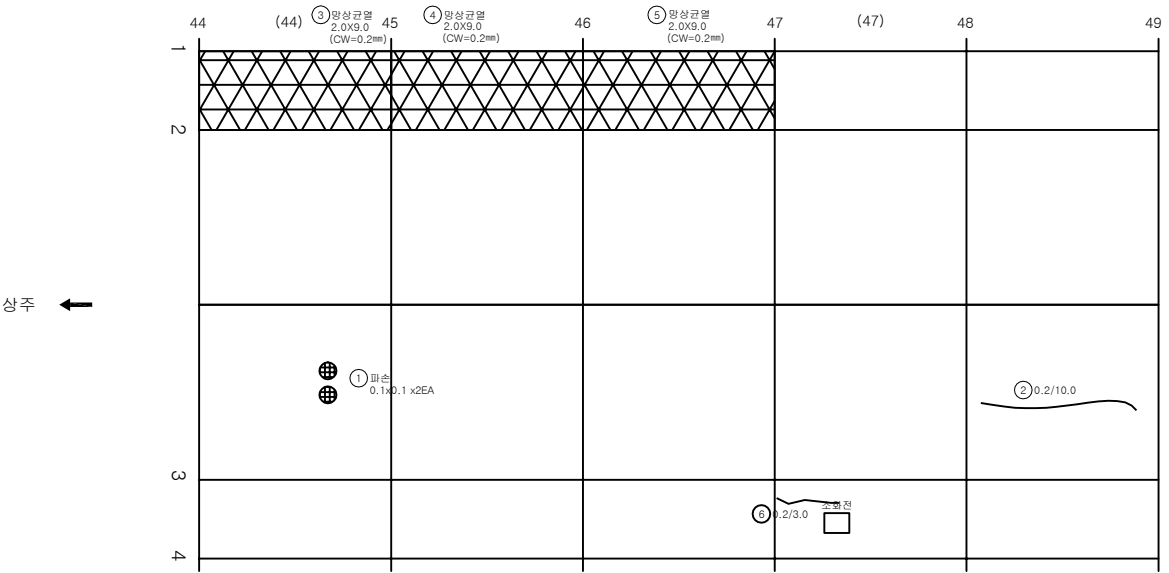
| 번호 | 발생<br>년도 | 부재 | 손상내용 | 손상현황 | | | | | | | 비 고 |
|---|---|---|---|---|---|---|---|---|---|---|---|
| 2 | 19하 | 천단부 | 균열 (Cw=0.3mm미 만) | 0.2 | 10.0 | | 10.00 | m | 1 | 10.00 | |
| 3 | 21상 | 측벽부 | 망상균열 | 0.2 | 2.0 | 9.0 | 18.00 | m <sup>2</sup> | 1 | 18.00 | |
| 6 | 21하 | 측벽부 | 균열 (Cw=0.3mm미 만) | 0.2 | 3.0 | | 3.00 | m | 1 | 3.00 | |

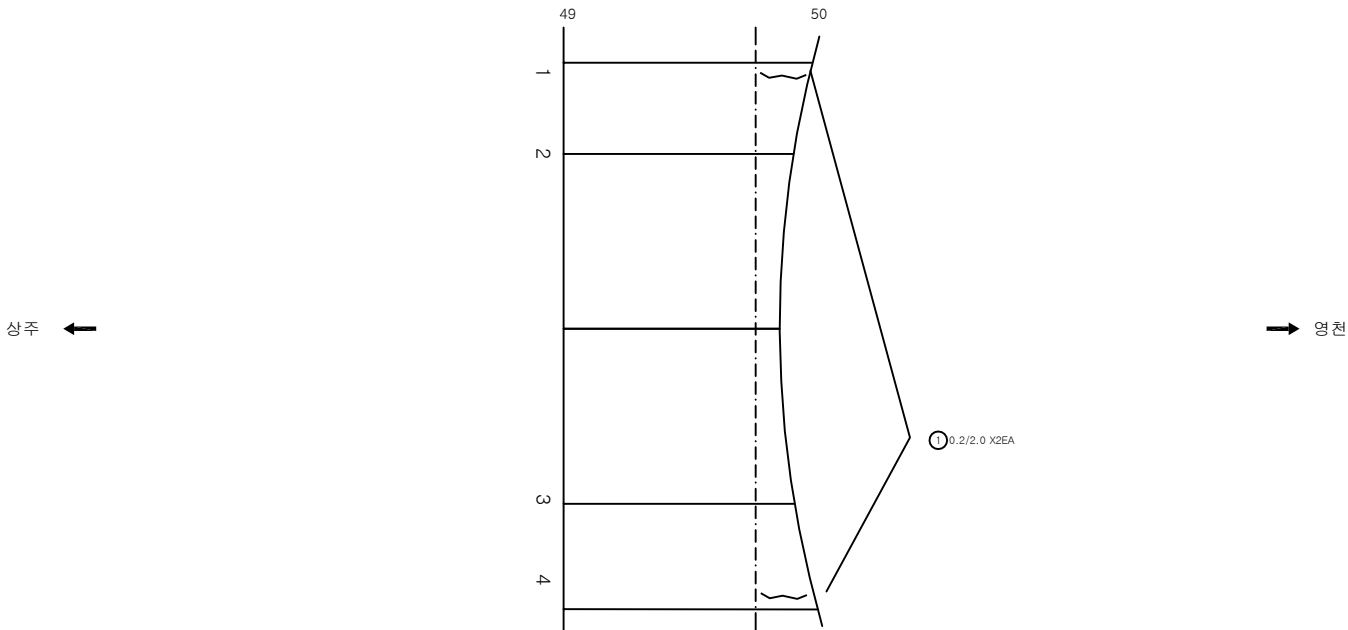
| 번호 | 발생<br>년도 | 부재 | 손상내용 | 손상현황 | | | | | | | 비 고 |
|---|---|---|---|---|---|---|---|---|---|---|---|
| 1 | 21하 | 천단부 | 균열(Cw=0.3mm미만) | 0.2 | 2.0 | | 2.00 | m | 2 | 4.00 | |
