상주영천고속도로 2024~2025년 시설물 안전점검 용역  
(2025년 상반기 정기안전점검)

# 외 관 조 사 망 도

패널식 옹벽 12

2025.04

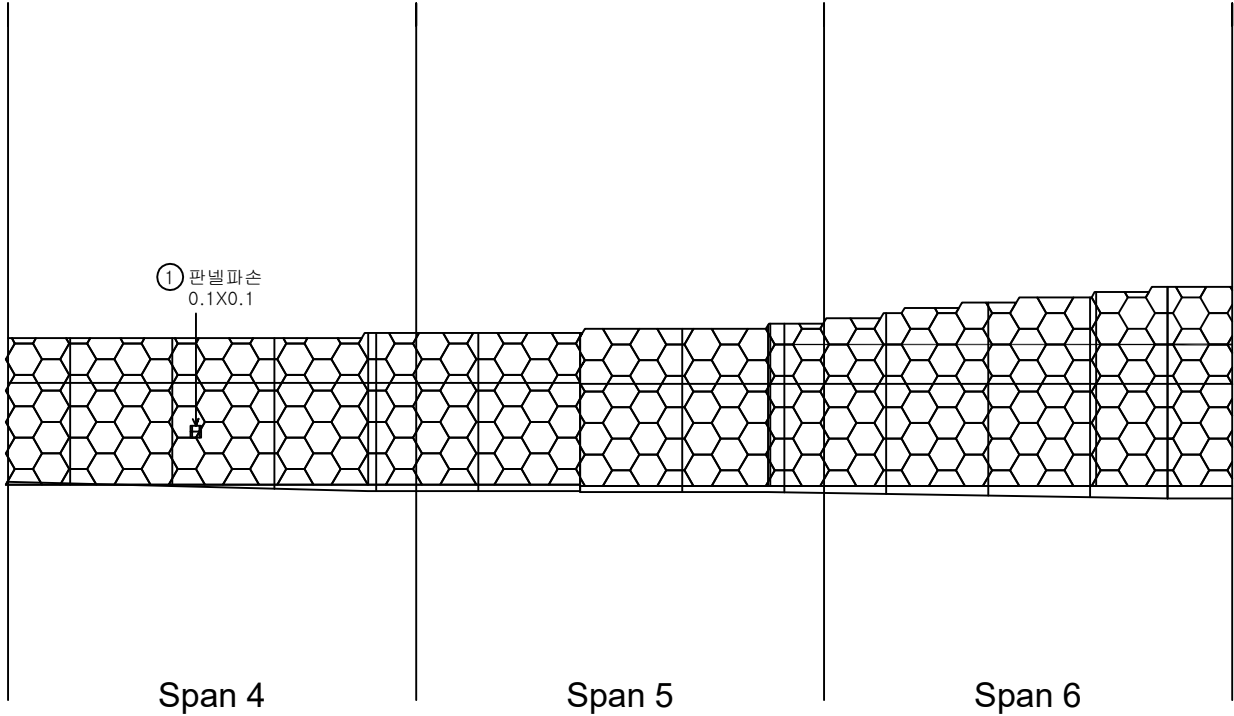
| 번호 | 구분 | 부재 | 손상내용 | 손상현황 | | | | | | 비고 |
|---|---|---|---|---|---|---|---|---|---|---|
| 1 | 1954 | 옹벽 | 패널 파손 | | 0.1 | 0.1 | 0.01 | ㎡ | 1 | |

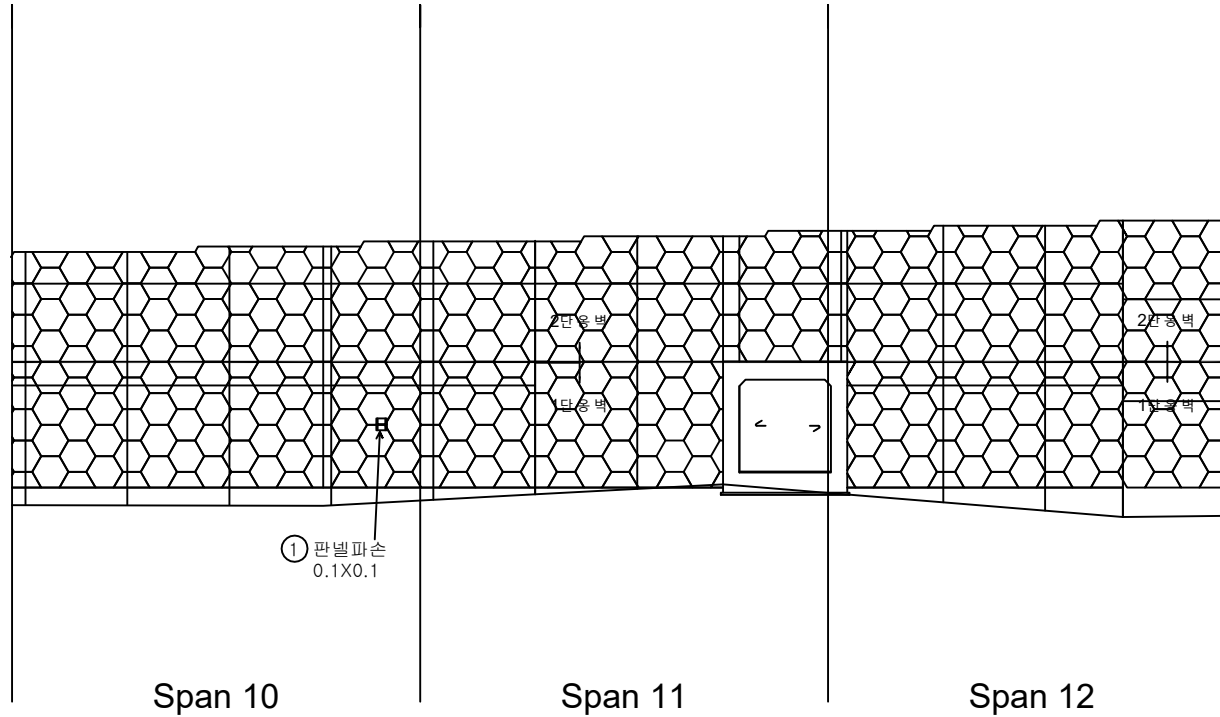
| 번호 | 구분 | 부재 | 손상내용 | 손상현황 | | | | | | 비고 |
|---|---|---|---|---|---|---|---|---|---|---|
| 1 | 1954 | 옹벽 | 판넬 파손 | | 0.1 | 0.1 | 0.01 | ㎡ | 1 | |

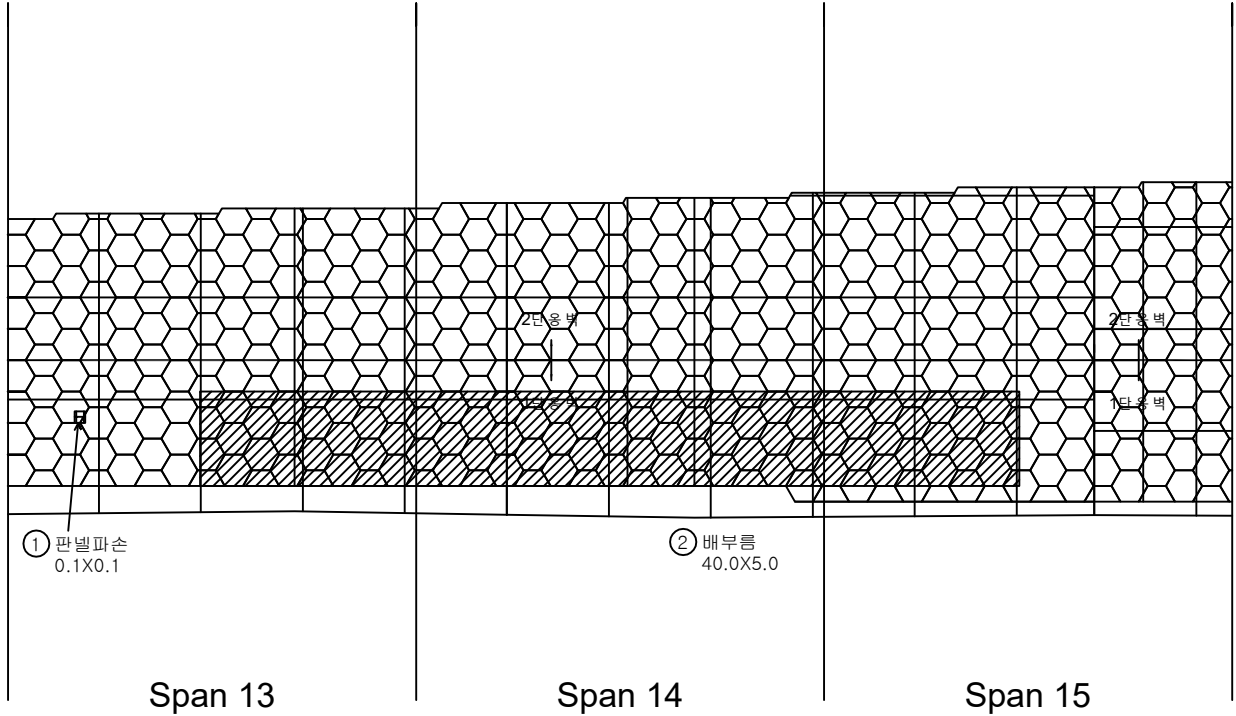
| 번호 | 구분 | 부재 | 손상내용 | 손상현황 | | | | | | 비고 |
|---|---|---|---|---|---|---|---|---|---|---|
| 1 | 19하 | 옹벽 | 판넬 파손 | | 0.1 | 0.1 | 0.01 | ㎡ | 1 | |
| 2 | 19하 | 옹벽 | 배부름 | | 40.0 | 5.0 | 200.00 | ㎡ | 1 | |

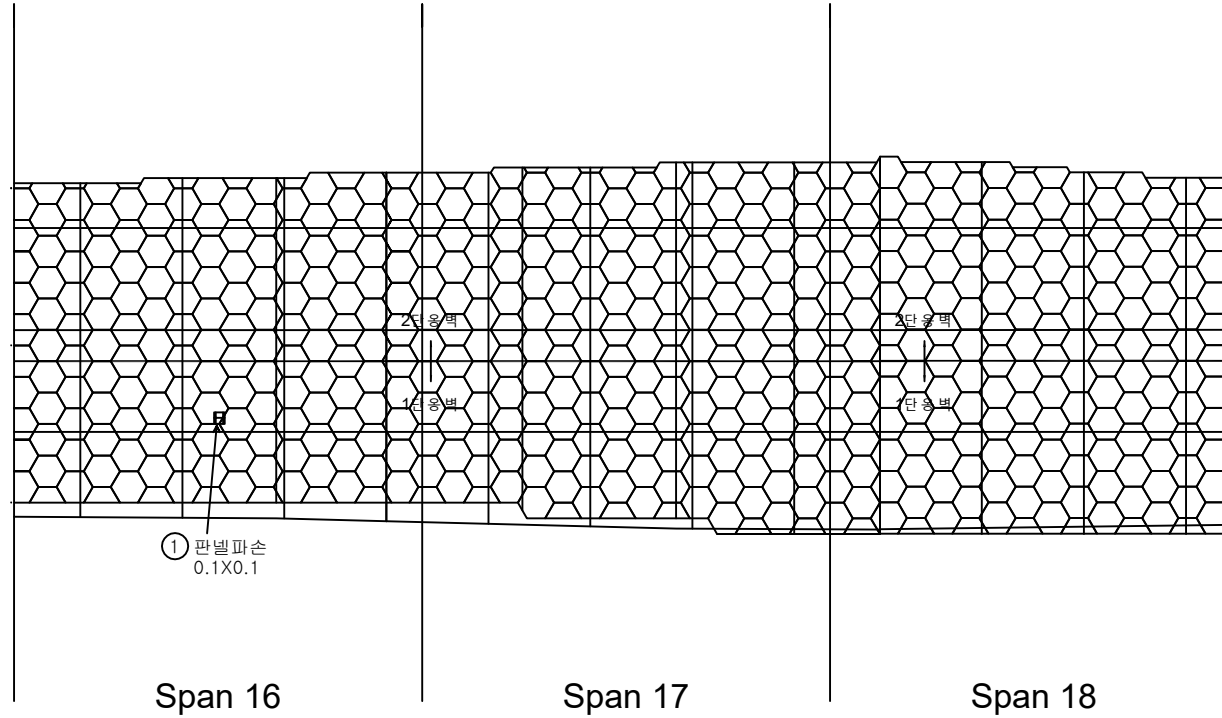
| 번호 | 구분 | 부재 | 손상내용 | 손상현황 | | | | | | 비고 |
|---|---|---|---|---|---|---|---|---|---|---|
| 1 | 19대 | 옹벽 | 판넬 파손 | | 0.1 | 0.1 | 0.01 | m <sup>2</sup> | 1 | |

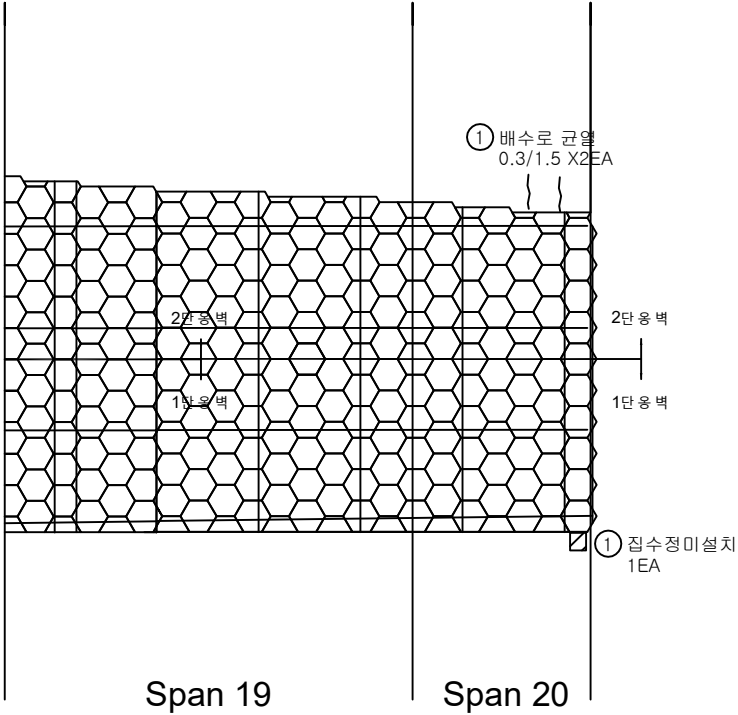
| 번호 | 구분 | 부재 | 손상내용 | 손상현황 | | | | | | 비고 |
|---|---|---|---|---|---|---|---|---|---|---|
| 1 | 19하 | 옹벽 | 집수정 미설치 | | | | 1.00 | EA | 1 | |
| 2 | 25하 | 배수시설 | 배수로 관열 | 0.3 | 1.5 | | 3.00 | m | 2 | |

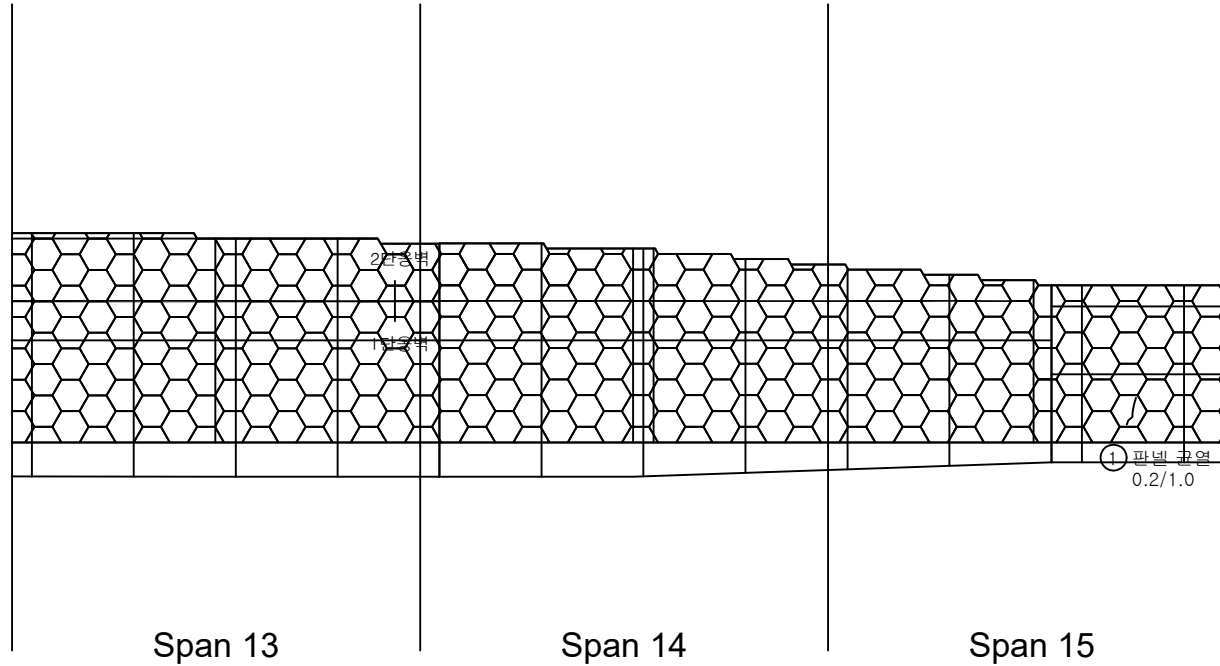
| 번호 | 구분 | 부재 | 손상내용 | 손상현황 | | | | | | 비고 |
|---|---|---|---|---|---|---|---|---|---|---|
| 1 | 218 | 옹벽 | 판넬 균열 | 0.2 | 1.0 | | 1.00 | m | 1 | |
