# No.1 영인면 아산로 1233번길 21-12

명성엔지니어링

서해선(홍선~송산) 복선전철 제5공구 건설공사 사후현황 용역[공사후]

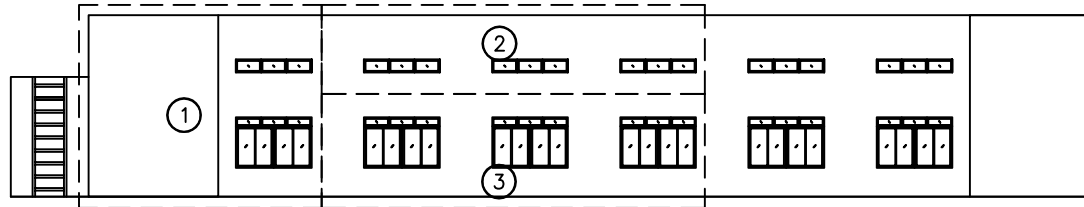
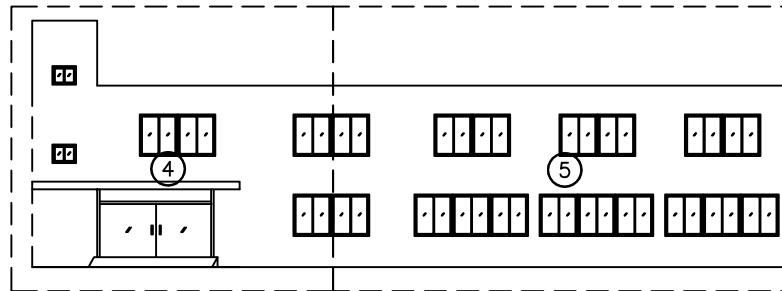
정 면

| No | 손상내용 | 결 함 규 모 | | | | 사진<br>번호 | 비고 |
|---|---|---|---|---|---|---|---|
| 1 | 상태현황 | - | - | - | - | 1 | |
| 2 | 상태현황 | - | - | - | - | 2 | |
| 3 | 상태현황 | - | - | - | - | 3 | |
| 4 | 상태현황 | - | - | - | - | 4 | |
| 5 | 상태현황 | - | - | - | - | 5 | |

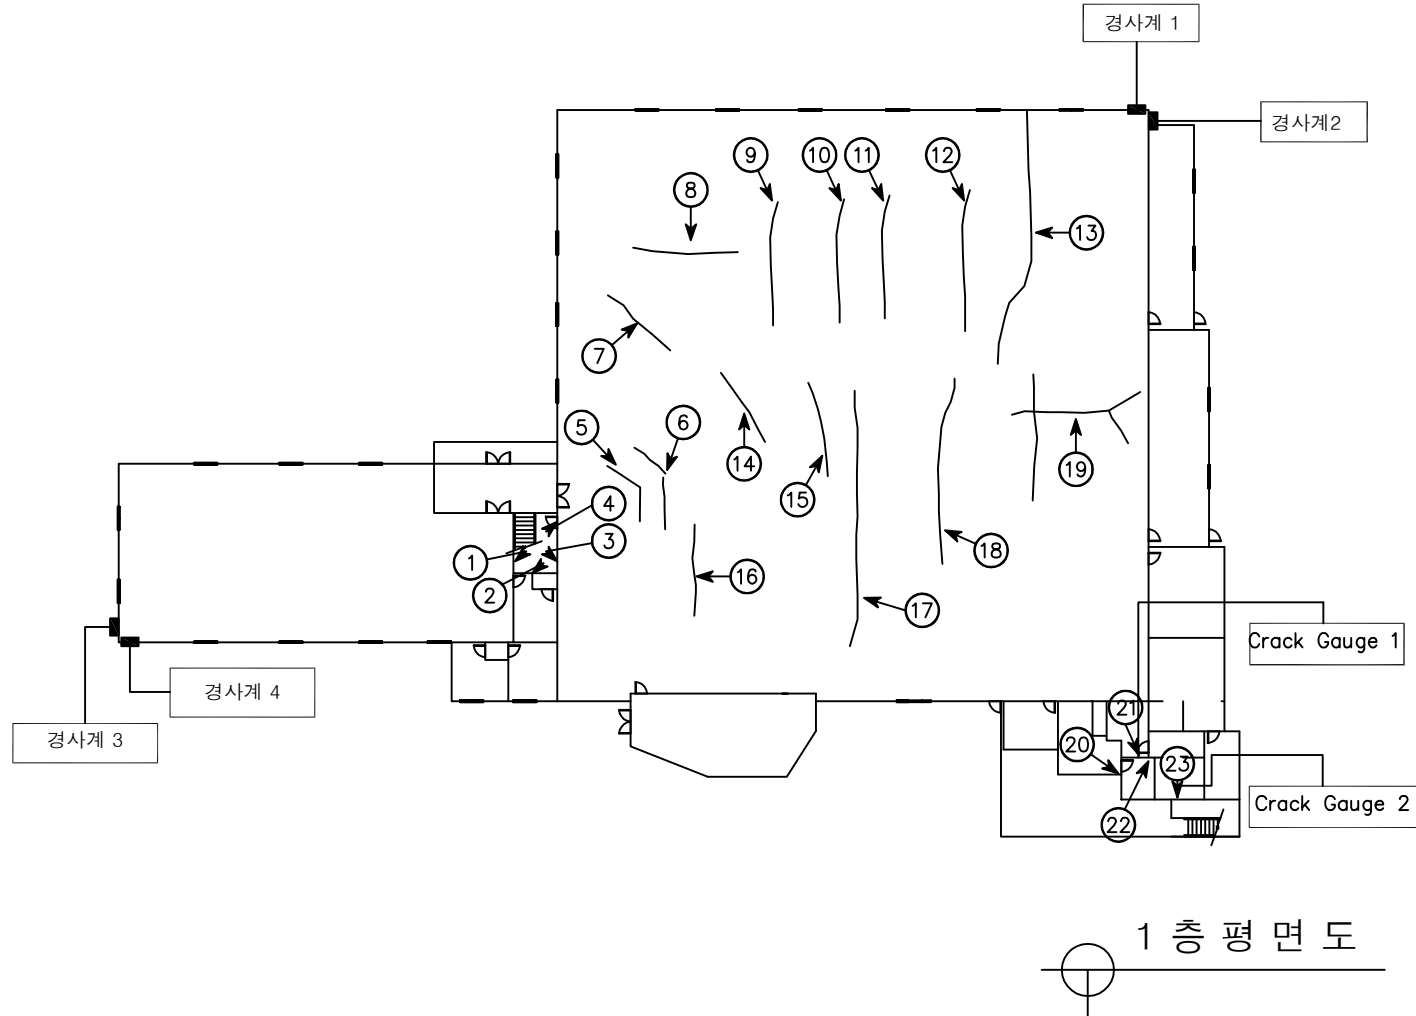
1 층 평 면 도

| No | 손상내용 | 결함 규모 | | | | 사진<br>번호 | 비고 |
|---|---|---|---|---|---|---|---|
| 1 | 수평균열 | 0.2 | 3.00 | m | 1 | 6 | |
| 2 | 수평균열 | 0.2 | 3.00 | m | 2 | 7 | |
| 3 | 수평균열 | 0.1 | 1.00 | m | 1 | 8 | |
| 4 | 수직, 수평균열 | 0.1 | 5.00 | m | 1 | 9 | |
| 5 | 바닥균열 | 0.1 | 4.00 | m | 1 | 10 | |
| 6 | 바닥균열 | 0.1 | 5.00 | m | 1 | 11 | |
| 7 | 바닥균열 | 0.2 | 5.00 | m | 1 | 12 | |
| 8 | 바닥균열 | 0.2 | 8.00 | m | 1 | 13 | |
| 9 | 바닥균열 | 0.2 | 7.00 | m | 1 | 14 | |
| 10 | 바닥균열 | 0.2 | 1.00 | m | 1 | 15 | |
| 11 | 바닥균열 | 0.2 | 10.00 | m | 1 | 16 | |
| 12 | 바닥균열 | 0.2 | 10.00 | m | 1 | 17 | |
| 13 | 바닥균열 | 0.2 | 20.00 | m | 1 | 18 | |
| 14 | 바닥균열 | 0.1 | 2.00 | m | 1 | 19 | |
| 15 | 바닥균열 | 0.1 | 2.00 | m | 1 | 20 | |
| 16 | 바닥균열 | 0.1 | 3.00 | m | 1 | 21 | |
| 17 | 바닥균열 | 0.1 | 10.00 | m | 1 | 22 | |
| 18 | 바닥균열 | 0.1 | 5.00 | m | 1 | 23 | |
| 19 | 바닥균열 | 0.1 | 15.00 | m | 1 | 24 | |
| 20 | 천장 마감재 탈락 | - | - | EA | 1 | 25 | |
| 21 | 수평균열 | 0.1~0.5 | 4.00 | m | 1 | 26 | C.G |
| 22 | 수직, 경사균열 | 0.3 | 1.50 | m | 1 | 27 | |
| 23 | 수직균열 | 0.2~1.0 | 1.50 | m | 1 | 28 | C.G |

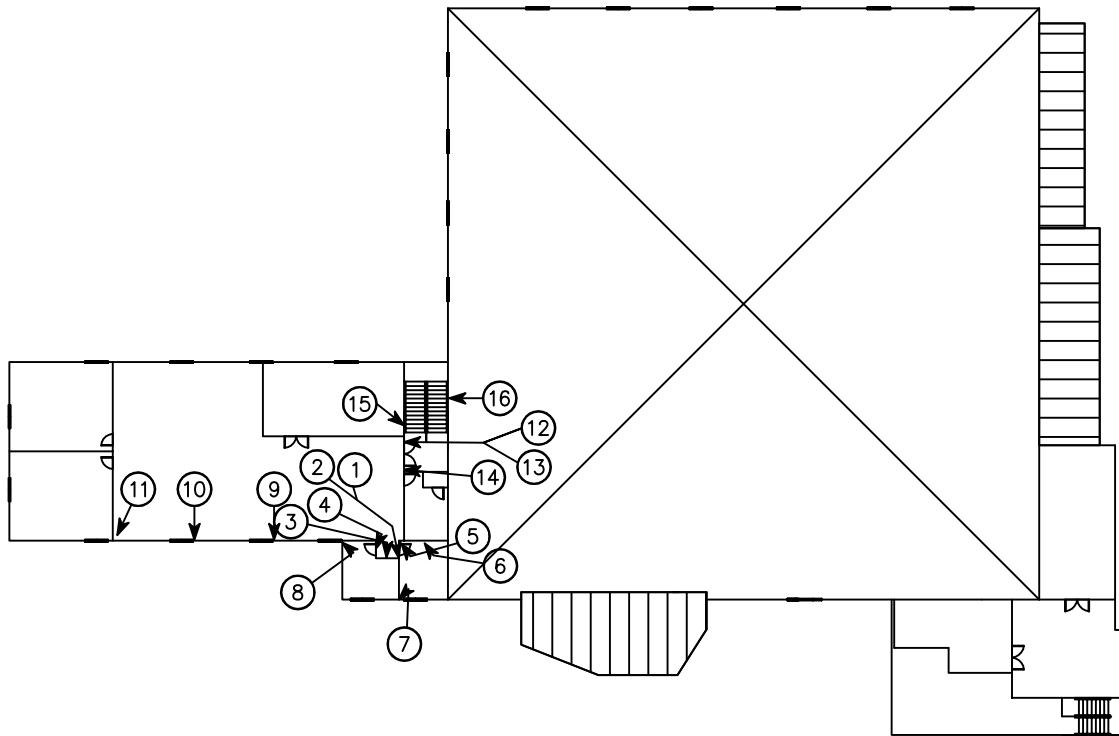
2층 1층 평면도

| No | 손상내용 | 결함규모 | | | | 사진<br>번호 | 비고 |
|---|---|---|---|---|---|---|---|
| 1 | 수직,수평균열 | 0.7 | 0.30 | m | 8 | 29 | |
| 2 | 수평균열 | 0.5 | 2.50 | m | 1 | 30 | |
| 3 | 수평균열 | 0.5 | 1.50 | m | 2 | 31 | |
| 4 | 수직,수평균열 | 0.6 | 0.25 | m | 12 | 32 | |
| 5 | 타일균열 | - | - | EA | 1 | 33 | |
| 6 | 타일균열 | - | - | EA | 6 | 34 | |
| 7 | 타일균열 | - | - | EA | 4 | 35 | |
| 8 | 이격 | - | 1.50 | m | 1 | 36 | |
| 9 | 들뜸 | 0.10 | 0.10 | m' | 1 | 37 | |
| 10 | 실란트 손상 | - | 1.00 | m | 1 | 38 | |
| 11 | 실란트 손상 | - | 2.50 | m | 1 | 39 | |
| 12 | 수평균열 | 0.2 | 0.10 | m | 2 | 40 | |
| 13 | 수직균열 | 1.0 | 1.50 | m | 1 | 41 | |
| 14 | 수직균열 | 0.3 | 0.50 | m | 1 | 42 | |
| 15 | 수직균열 | 0.2 | 1.00 | m | 1 | 43 | |
| 16 | 수평균열 | 0.2 | 4.00 | m | 1 | 44 | |

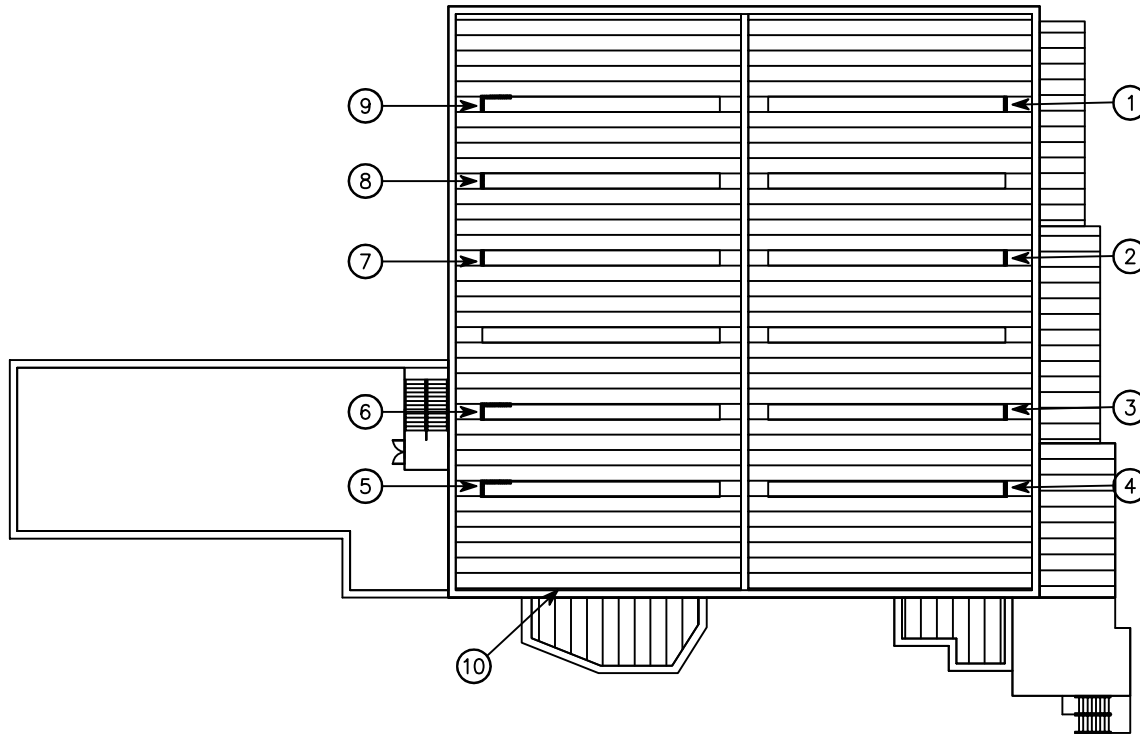
지붕층 1층 평면도

| No | 손상내용 | 결함 규모 | | | | 사진<br>번호 | 비고 |
|---|---|---|---|---|---|---|---|
| 1 | 실란트 손상 | - | 1.00 | m | 1 | 45 | |
| 2 | 실란트 손상 | - | 1.00 | m | 1 | 46 | |
| 3 | 실란트 손상 | - | 1.00 | m | 1 | 47 | |
| 4 | 실란트 손상 | - | 1.00 | m | 1 | 48 | |
| 5 | 실란트 손상 | - | 3.00 | m | 1 | 49 | |
| 6 | 실란트 손상 | - | 2.00 | m | 1 | 50 | |
| 7 | 실란트 손상 | - | 1.00 | m | 1 | 51 | |
| 8 | 실란트 손상 | - | 1.00 | m | 1 | 52 | |
| 9 | 실란트 손상 | - | 3.00 | m | 1 | 53 | |
| 10 | 들뜸 | - | - | EA | 1 | 54 | |

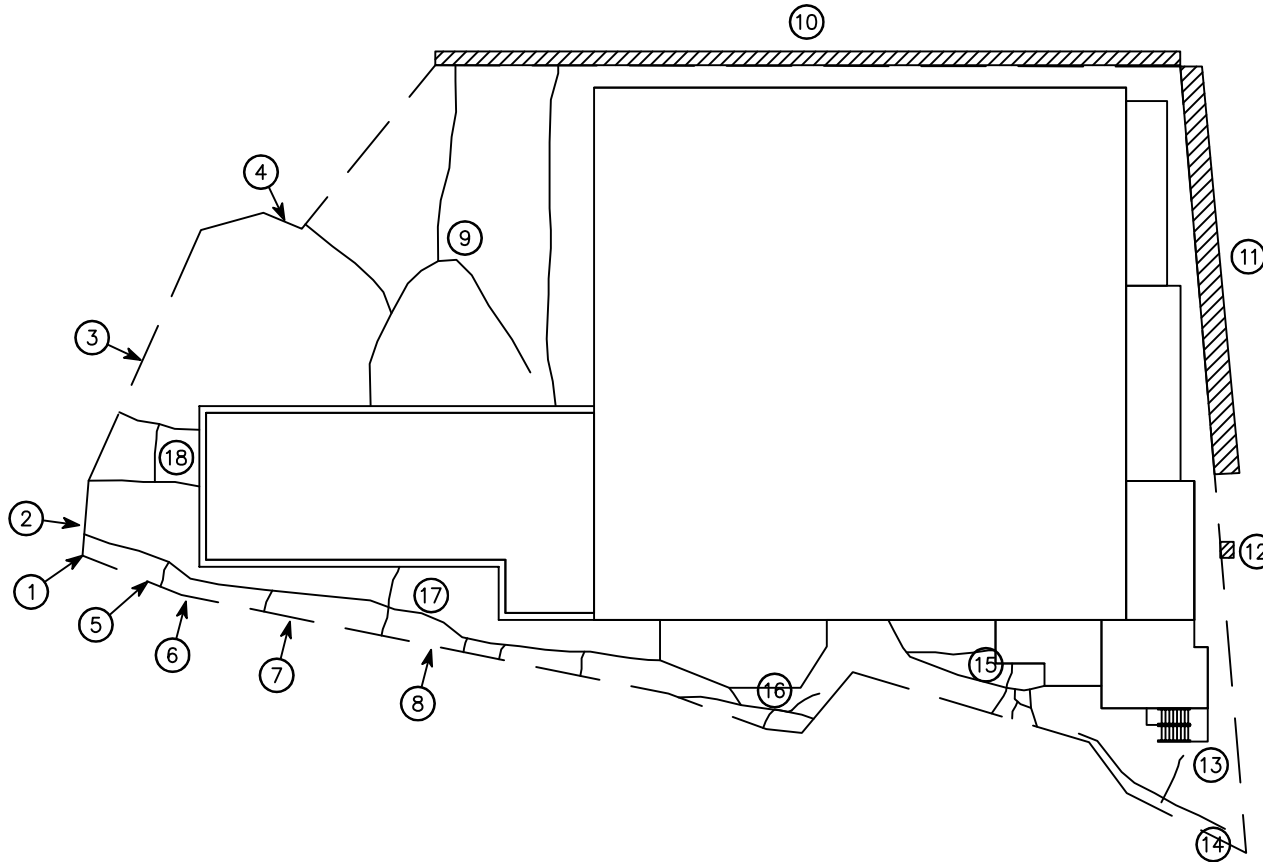
주 변 배 치 도

| No | 손상내용 | 결함 규모 | | | | 사진<br>번호 | 비고 |
|---|---|---|---|---|---|---|---|
| 1 | 옹벽 블록파손 | - | - | EA | 6 | 55 | |
| 2 | 옹벽 블록파손 | - | - | EA | 3 | 56 | |
| 3 | 옹벽 블록균열 | - | - | EA | 1 | 57 | |
| 4 | 옹벽 블록파손 | - | - | EA | 1 | 58 | |
| 5 | 옹벽 블록균열 | - | - | EA | 9 | 59 | |
| 6 | 옹벽 블록균열 | - | - | EA | 3 | 60 | |
| 7 | 옹벽 블록균열 | - | - | EA | 5 | 61 | |
| 8 | 옹벽 블록균열 | - | - | EA | 1 | 62 | |
| 9 | 아스콘 균열 | - | 45.00 | m | 1 | 63 | |
| 10 | 바닥 박리, 박락 | 74.00 | 0.50 | m² | 1 | 64 | |
| 11 | 바닥 박리, 박락 | 30.00 | 0.50 | m² | 1 | 65 | |
| 12 | 바닥 박리, 박락 | 2.00 | 1.00 | m² | 1 | 66 | |
| 13 | 바닥 균열 | 0.6 | 2.50 | m | 1 | 67 | |
| 14 | 이격 | - | 5.50 | m | 1 | 68 | T=0.4cm |
| 15 | 바닥 균열 | 3.0 | 7.00 | m | 1 | 69 | |
| 16 | 바닥 균열 | 4.0 | 6.50 | m | 1 | 70 | |
| 17 | 바닥 균열 | 5.0 | 40.00 | m | 1 | 71 | |
| 18 | 바닥 균열 | 4.0 | 9.00 | m | 1 | 72 | |
