# No.10 영인면 월선길 74

발 주 처

명성엔지니어링

서해선(홍선~송산) 복선전철 제5공구 건설공사 사후현황 용역[공사후]

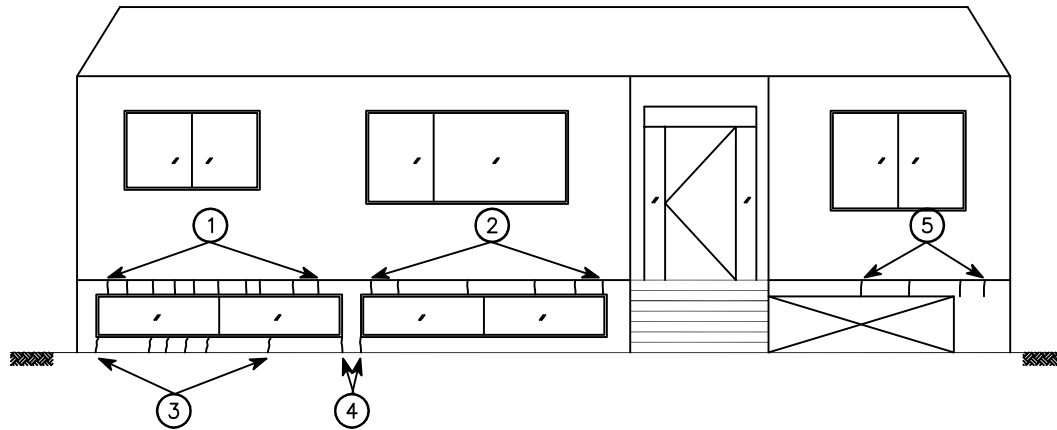
| No | 손상내용 | 결함규모 | | | | 사진<br>번호 | 비고 |
|---|---|---|---|---|---|---|---|
| 1 | 수직균열 | 0.2 | 2.00 | m | 10 | 1 | |
| 2 | 수직균열 | 0.2 | 1.20 | m | 6 | 2 | |
| 3 | 수직균열 | 0.2 | 1.00 | m | 5 | 3 | |
| 4 | 수직균열 | 0.3 | 0.40 | m | 2 | 4 | |
| 5 | 수직균열 | 0.1 | 0.80 | m | 4 | 5 | |

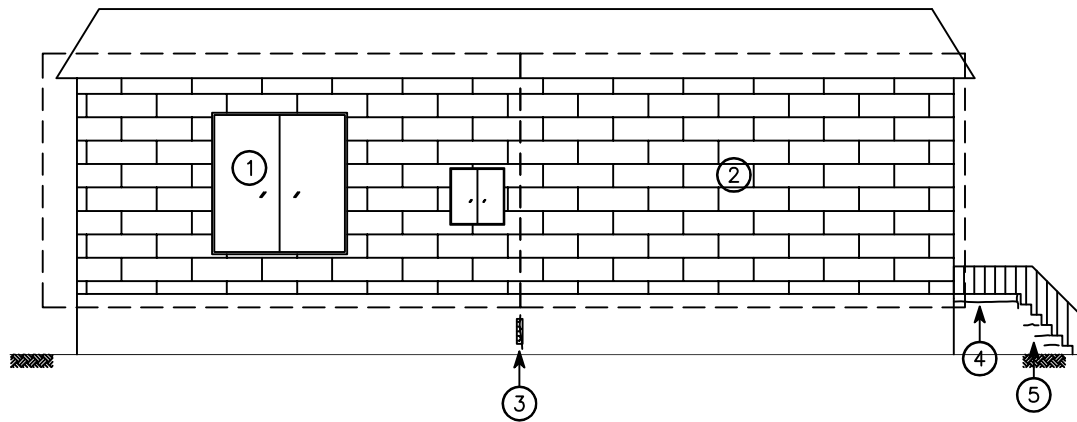
좌 측 면

| No | 손상내용 | 결함 규모 | | | | 사진<br>번호 | 비고 |
|---|---|---|---|---|---|---|---|
| 1 | 상태현황 | - | - | - | - | 6 | |
| 2 | 상태현황 | - | - | - | - | 7 | |
| 3 | 균열부백태 | 0.50 | 1.00 | m' | 1 | 8 | |
| 4 | 수직,수평균열 | 0.3 | 1.20 | m | 1 | 9 | |
| 5 | 수평균열 | 0.3 | 1.00 | m | 3 | 10 | |

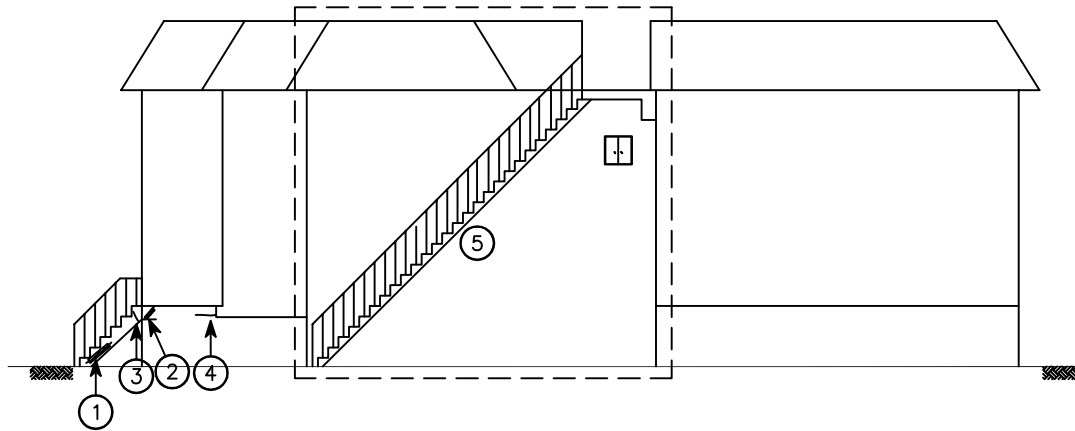
우측면

| No | 손상내용 | 결함규모 | | | | 사진<br>번호 | 비고 |
|---|---|---|---|---|---|---|---|
| 1 | 균열부백태 | 0.10 | 1.50 | m' | 1 | 11 | |
| 2 | 균열부백태 | 0.10 | 0.10 | m' | 1 | 12 | |
| 3 | 수직균열 | 0.1 | 0.20 | m | 1 | 13 | |
| 4 | 수평균열 | 0.2 | 0.20 | m | 1 | 14 | |
| 5 | 상태현황 | - | - | - | - | 15 | |

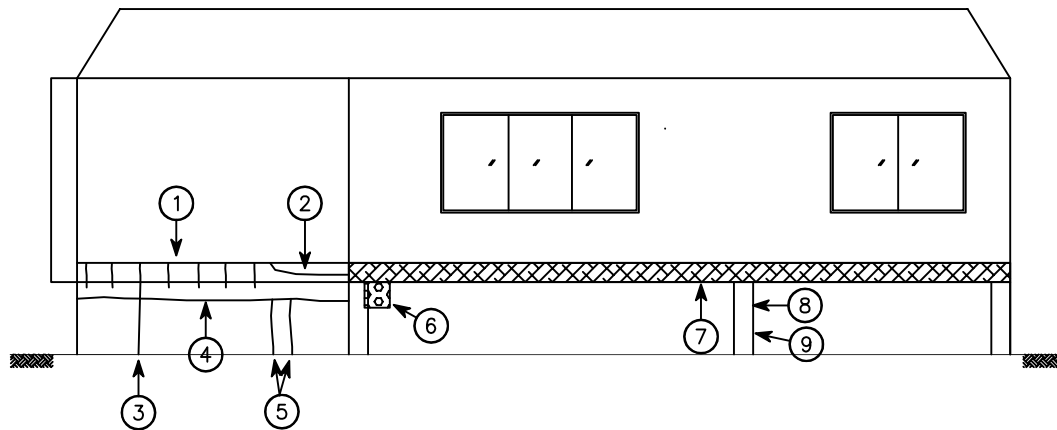
배면

| No | 손상내용 | 결함규모 | | | | 사진<br>번호 | 비고 |
|---|---|---|---|---|---|---|---|
| 1 | 수직균열 | 0.2 | 0.30 | m | 6 | 16 | |
| 2 | 수평균열 | 0.3 | 1.50 | m | 1 | 17 | |
| 3 | 수직균열 | 0.2 | 1.00 | m | 1 | 18 | |
| 4 | 수평균열 | 0.2 | 4.00 | m | 1 | 19 | |
| 5 | 수직균열 | 0.2 | 1.00 | m | 2 | 20 | |
| 6 | 백태 | 4.00 | 4.00 | m <sup>2</sup> | 1 | 21 | |
| 7 | 망상균열 | 9.00 | 0.30 | m | 1 | 22 | |
| 8 | 들뜸 | 0.10 | 0.20 | m | 1 | 23 | |
| 9 | 철근노출 | 0.10 | 0.10 | m | 1 | 24 | |

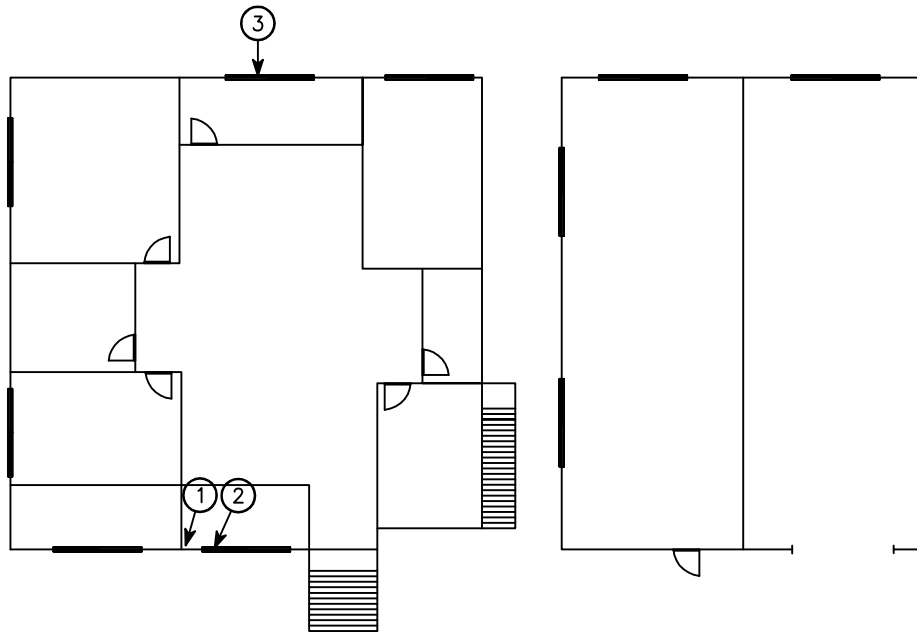
1 층 평 면 도

| No | 손상내용 | 결함 규모 | | | | 사진<br>번호 | 비고 |
|---|---|---|---|---|---|---|---|
| 1 | 마감 수직균열 | 0.3 | 1.00 | m | 6 | 25 | |
| 2 | 마감 수직균열 | 0.3 | 0.10 | m | 1 | 26 | |
| 3 | 마감 수직균열 | 0.4 | 0.10 | m | 1 | 27 | |

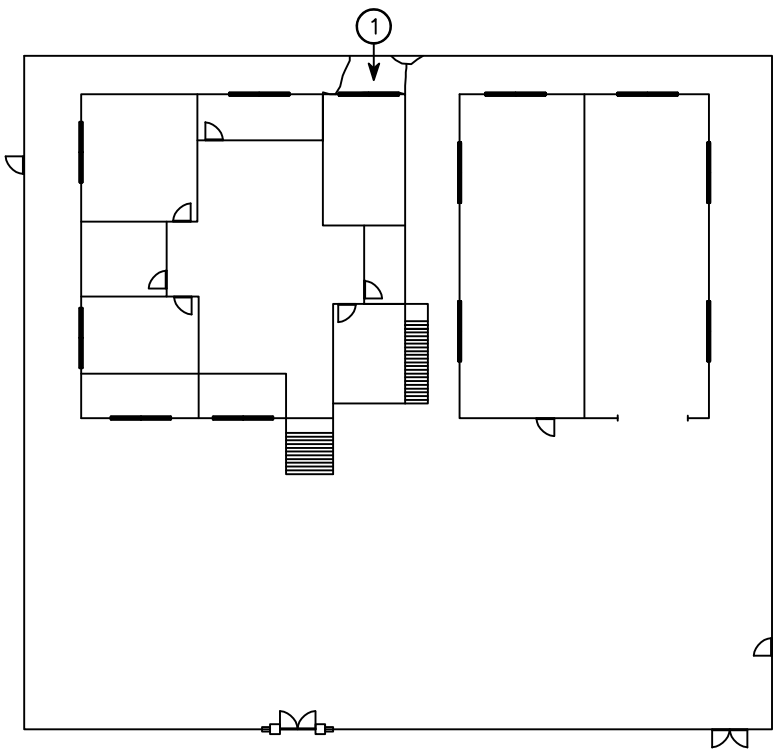
배치도

| No | 손상내용 | 결함 규모 | | | | 사진<br>번호 | 비고 |
|---|---|---|---|---|---|---|---|
| 1 | 이격 | - | 5.50 | m | 1 | 28 | T=1.0cm |
