# No.11 영인면 월선길 68

명성엔지니어링

서해선(홍선~송산) 복선전철 제5공구 건설공사 사후현황 용역[공사후]

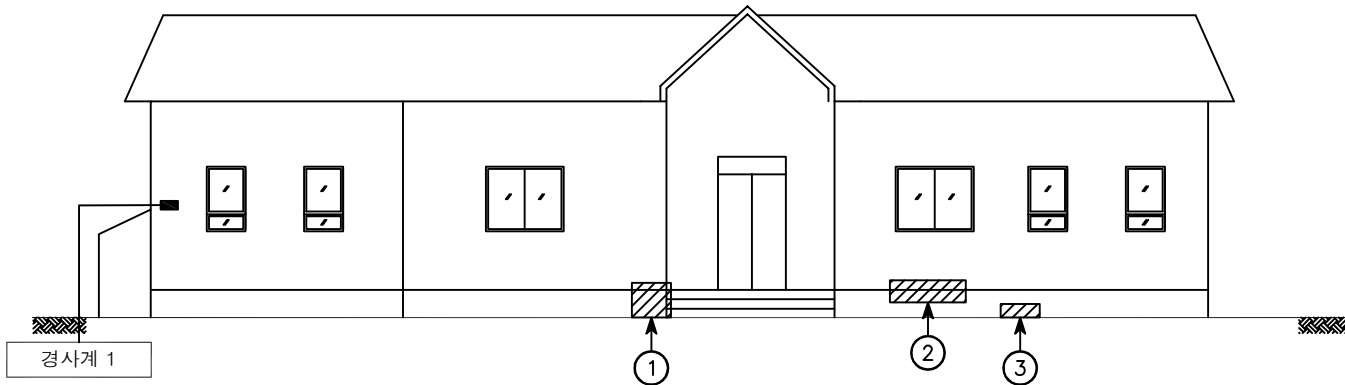
정면

| No | 손상내용 | 결함 규모 | | | | 사진<br>번호 | 비고 |
|---|---|---|---|---|---|---|---|
| 1 | 파손 | 0.20 | 0.10 | m' | 1 | 1 | |
| 2 | 들뜸 및 파손 | 0.50 | 0.10 | m' | 1 | 2 | |
| 3 | 파손 | 0.10 | 0.10 | m' | 1 | 3 | |

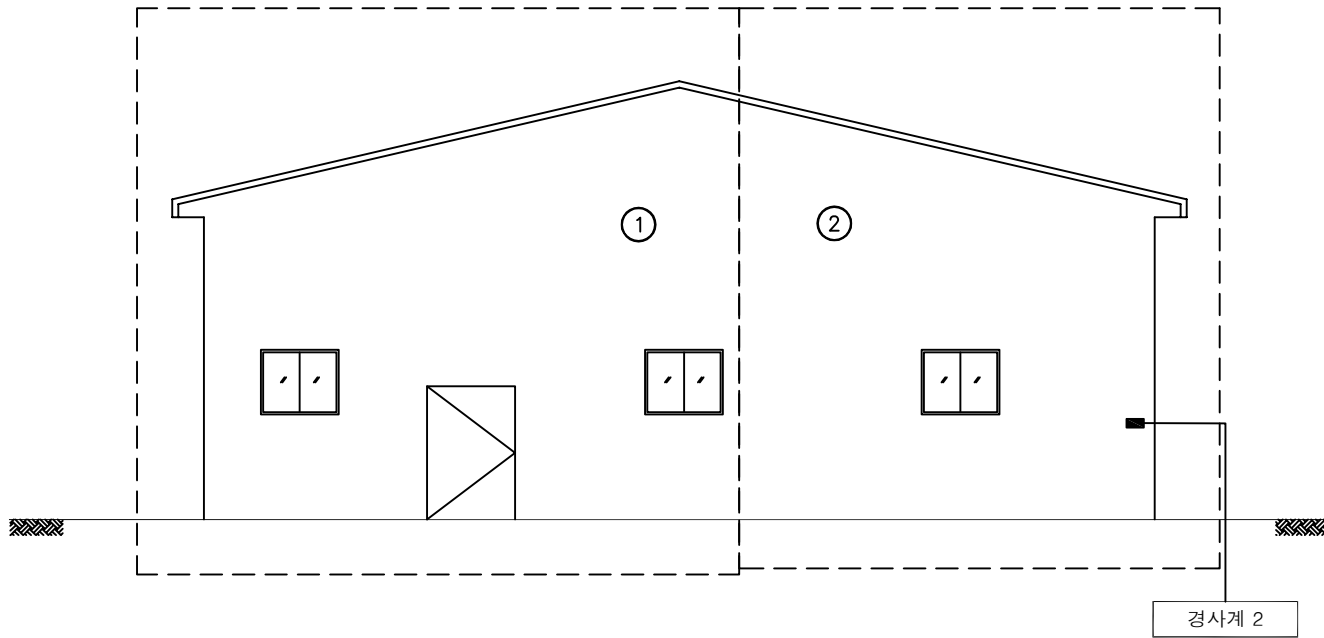
좌측면

| No | 손상내용 | 결함규모 | | | | 사진<br>번호 | 비고 |
|---|---|---|---|---|---|---|---|
| 1 | 상태현황 | - | - | - | - | 4 | |
| 2 | 상태현황 | - | - | - | - | 5 | |

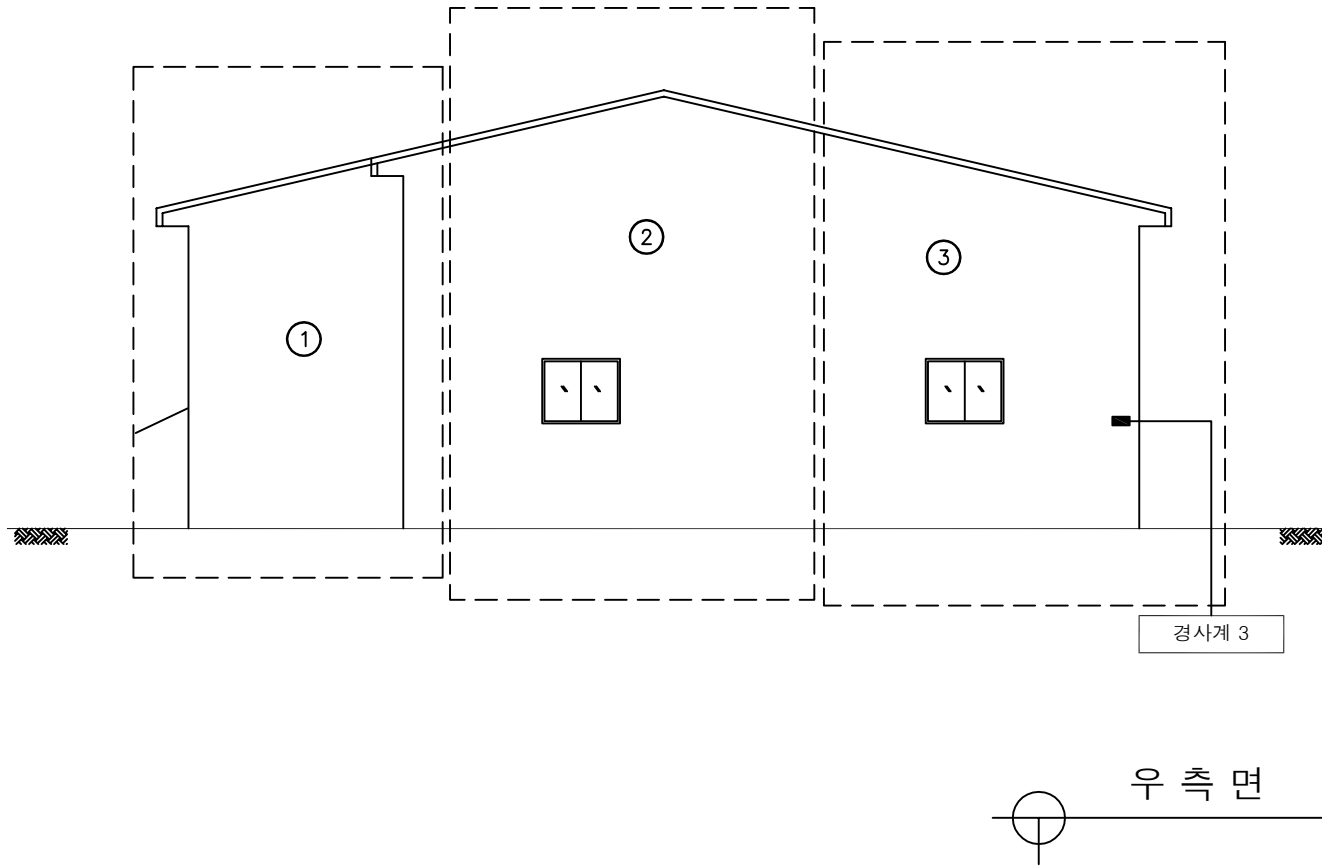
우측면

| No | 손상내용 | 결함규모 | | | | 사진<br>번호 | 비고 |
|---|---|---|---|---|---|---|---|
| 1 | 상태현황 | - | - | - | - | 6 | |
| 2 | 상태현황 | - | - | - | - | 7 | |
| 3 | 상태현황 | - | - | - | - | 8 | |

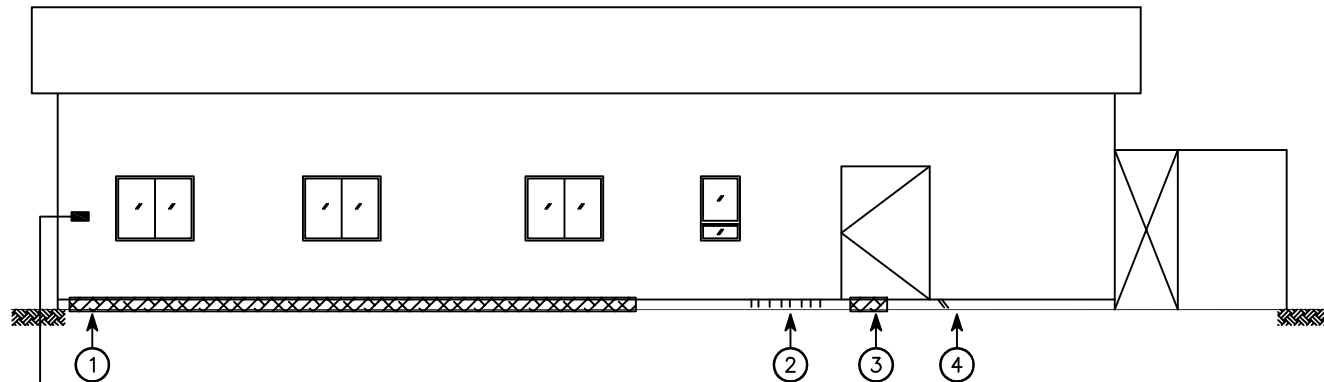
배면

| No | 손상내용 | 결함 규모 | | | | 사진<br>번호 | 비고 |
|---|---|---|---|---|---|---|---|
| 1 | 망상균열 | 0.20 | 9.00 | m' | 1 | 9 | |
| 2 | 수직균열 | 0.10 | 0.20 | m | 7 | 10 | |
| 3 | 망상균열 | 0.20 | 0.30 | m' | 1 | 11 | |
| 4 | 수직균열 | 0.20 | 0.20 | m | 2 | 12 | |

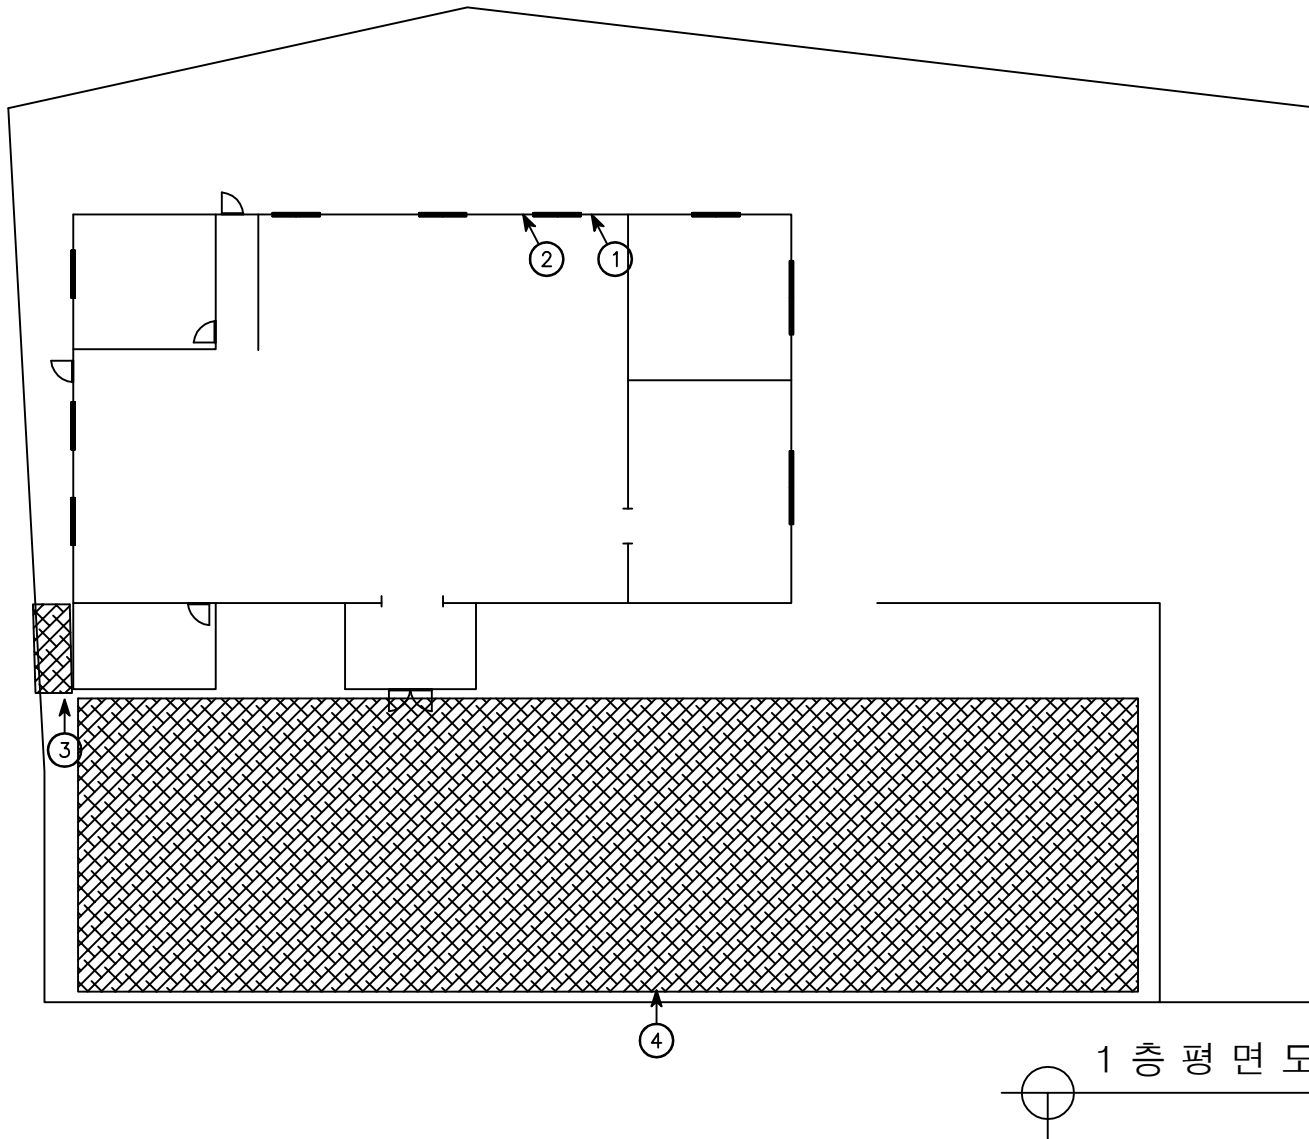
1 층 평 면 도

| No | 손상내용 | 결함 규모 | | | | 사진<br>번호 | 비고 |
|---|---|---|---|---|---|---|---|
| 1 | 수직균열 | 0.7 | 0.20 | m | 1 | 13 | |
| 2 | 수직균열 | 0.3 | 0.30 | m | 1 | 14 | |
| 3 | 마당 망상균열 | 3.00 | 2.00 | m² | 1 | 15 | |
| 4 | 마당 망상균열 | 30.00 | 16.00 | m² | 1 | 16 | |
