# No.12 영인면 월선길 64

서해선(홍선~송산) 복선전철 제5공구 건설공사 사후현황 용역[공사후]

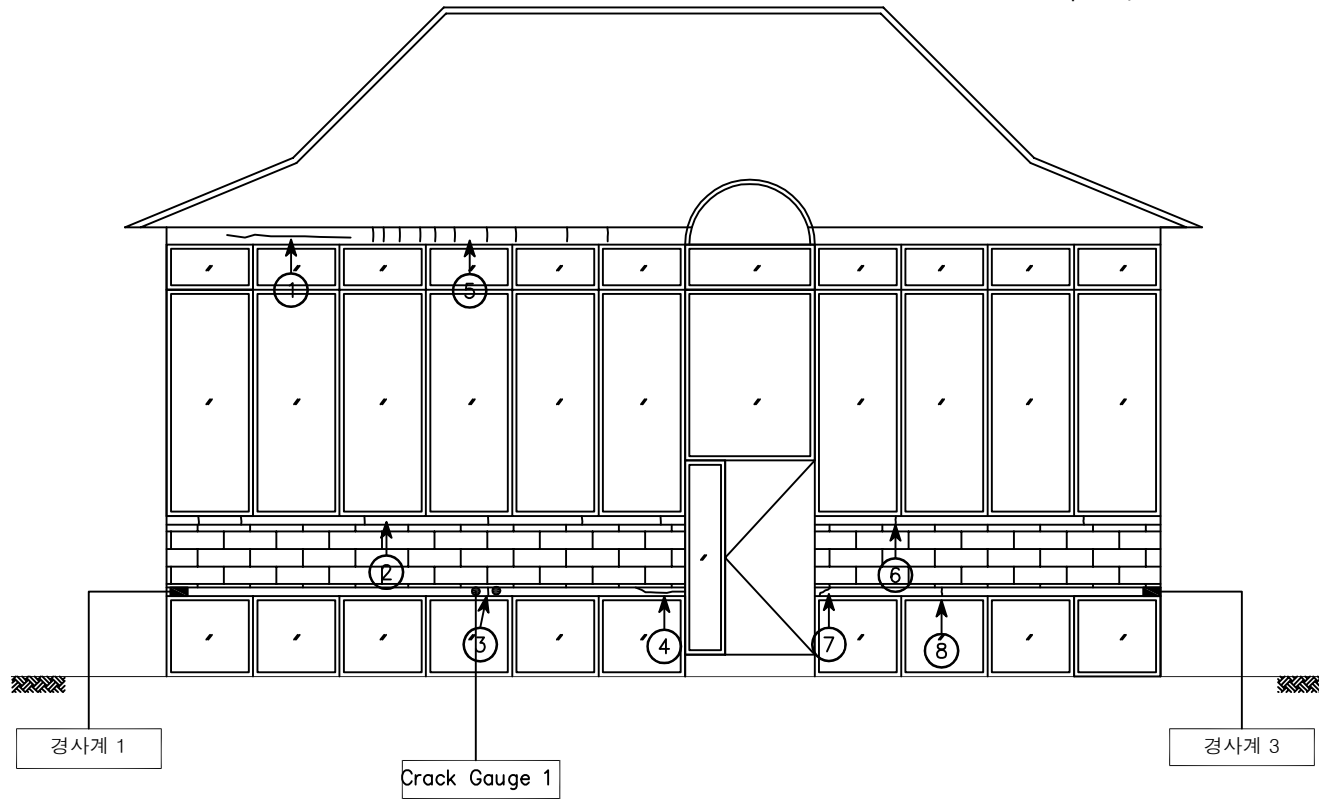
정 면

| No | 손상내용 | 결 함 규 모 | | | | 사진<br>번호 | 비고 |
|---|---|---|---|---|---|---|---|
| 1 | 수평균열 | 0.5 | 1.50 | m | 1 | 1 | |
| 2 | 수직균열 | 0.2 | 0.15 | m | 6 | 2 | |
| 3 | 수직균열 | 0.3 | 0.30 | m | 1 | 3 | C.G |
| 4 | 수평균열 | 0.1 | 1.00 | m | 1 | 4 | |
| 5 | 수직균열 | 0.1 | 1.00 | m | 10 | 5 | |
| 6 | 수직균열 | 0.1 | 0.20 | m | 7 | 6 | |
| 7 | 수직균열 | 0.1 | 0.15 | m | 2 | 7 | |
| 8 | 경사균열 | 0.2 | 0.30 | m | 1 | 8 | |

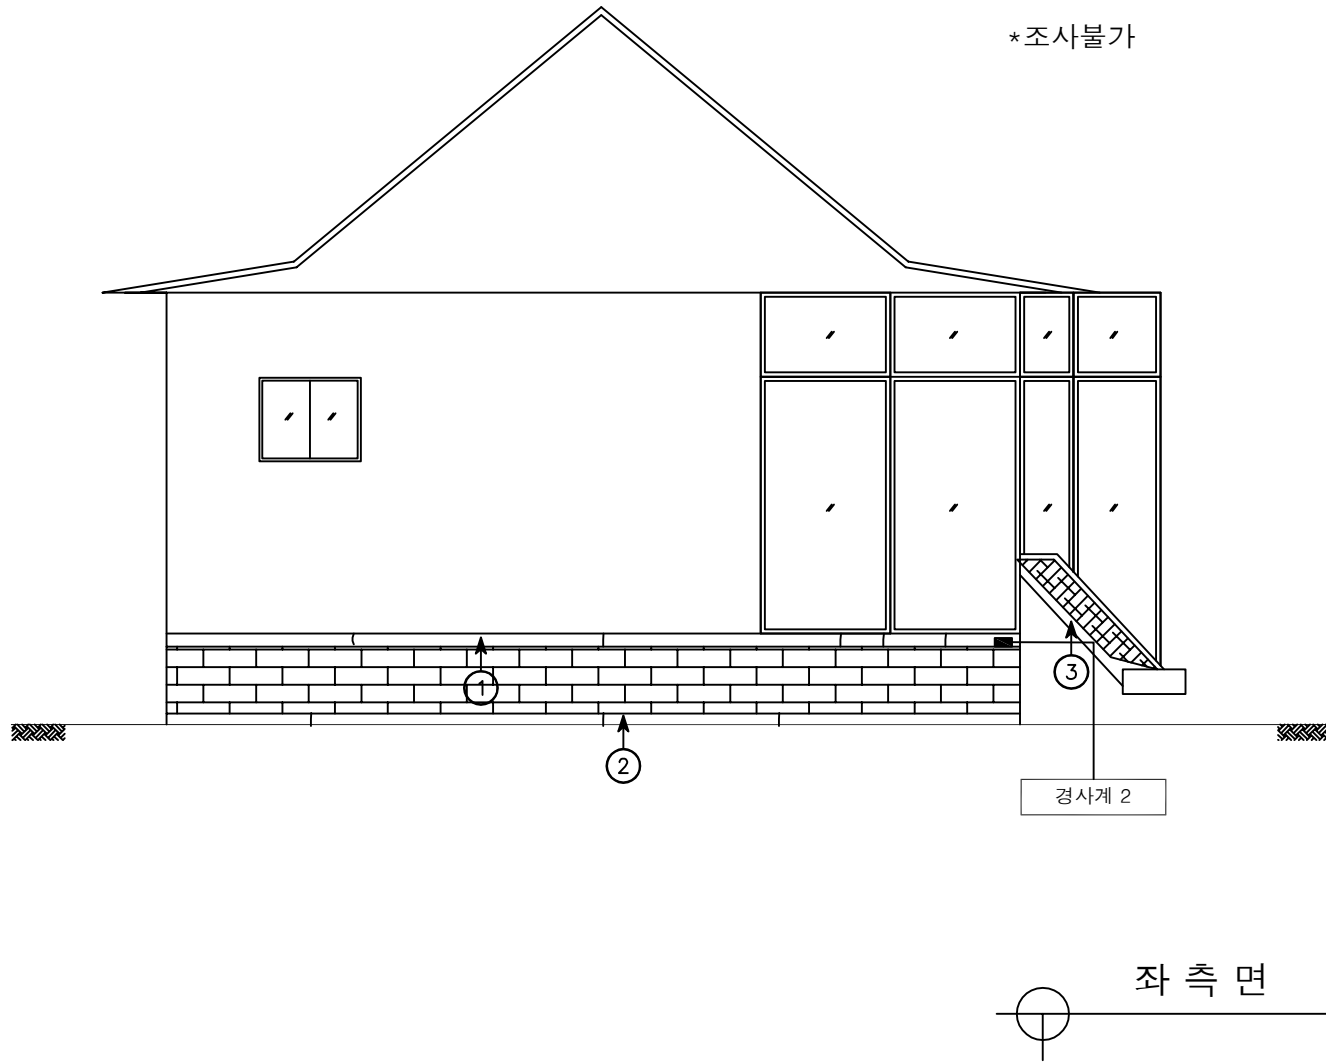
좌측면

| No | 손상내용 | 결함규모 | | | | 사진<br>번호 | 비고 |
|---|---|---|---|---|---|---|---|
| 1 | 수직균열 | 0.1 | 0.2 | m | 5 | 9 | |
| 2 | 수직균열 | 0.2 | 0.30 | m | 3 | 10 | |
| 3 | 수직수평경사균열 | 0.1~0.3 | 0.50 | m | 6 | 11 | |

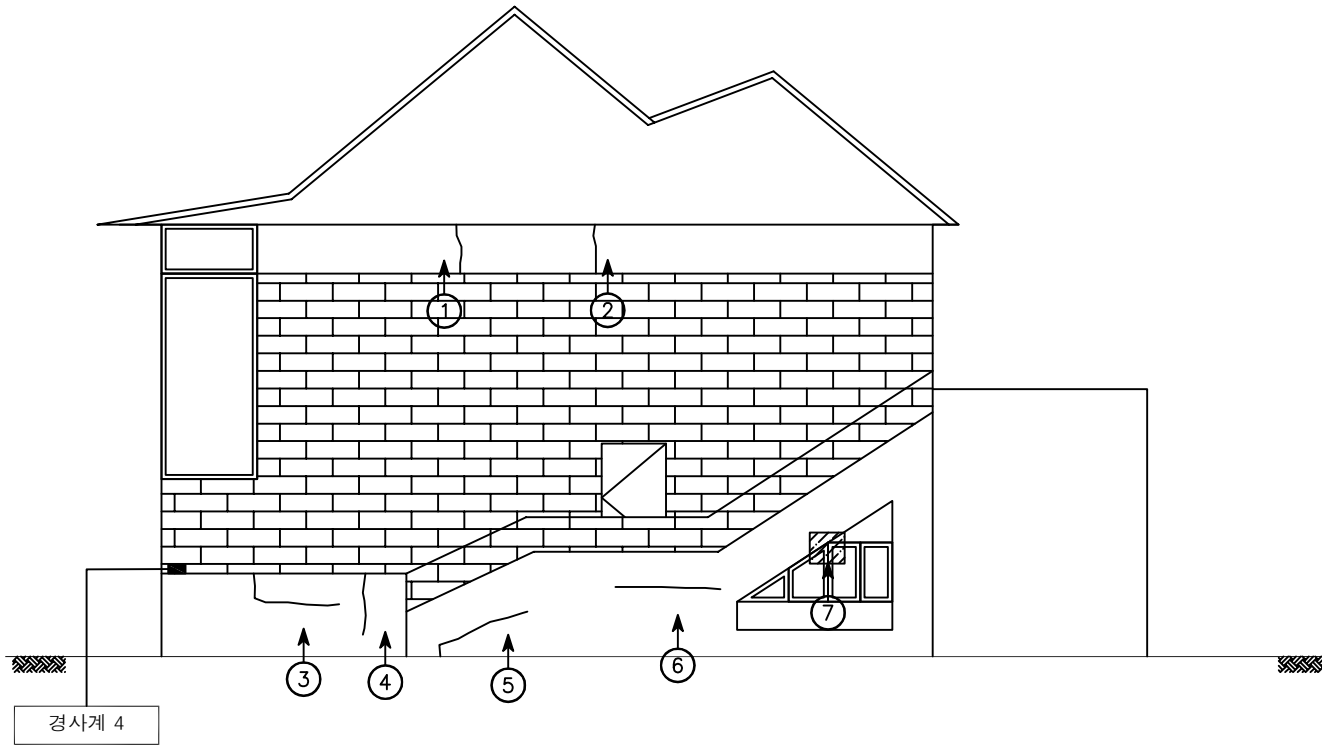
우측면

| No | 손상내용 | 결함규모 | | | | 사진<br>번호 | 비고 |
|---|---|---|---|---|---|---|---|
| 1 | 수직균열 | 0.2 | 0.50 | m | 1 | 12 | |
| 2 | 수직균열 | 0.1 | 0.50 | m | 1 | 13 | |
| 3 | 수평균열 | 0.1 | 2.00 | m | 1 | 14 | |
| 4 | 수직균열 | 0.1 | 1.00 | m | 1 | 15 | |
| 5 | 경사균열 | 0.2 | 2.00 | m | 1 | 16 | |
| 6 | 수평균열 | 0.1 | 2.00 | m | 1 | 17 | |
| 7 | 유리파손 | 0.20 | 0.20 | m <sup>2</sup> | 1 | 18 | |

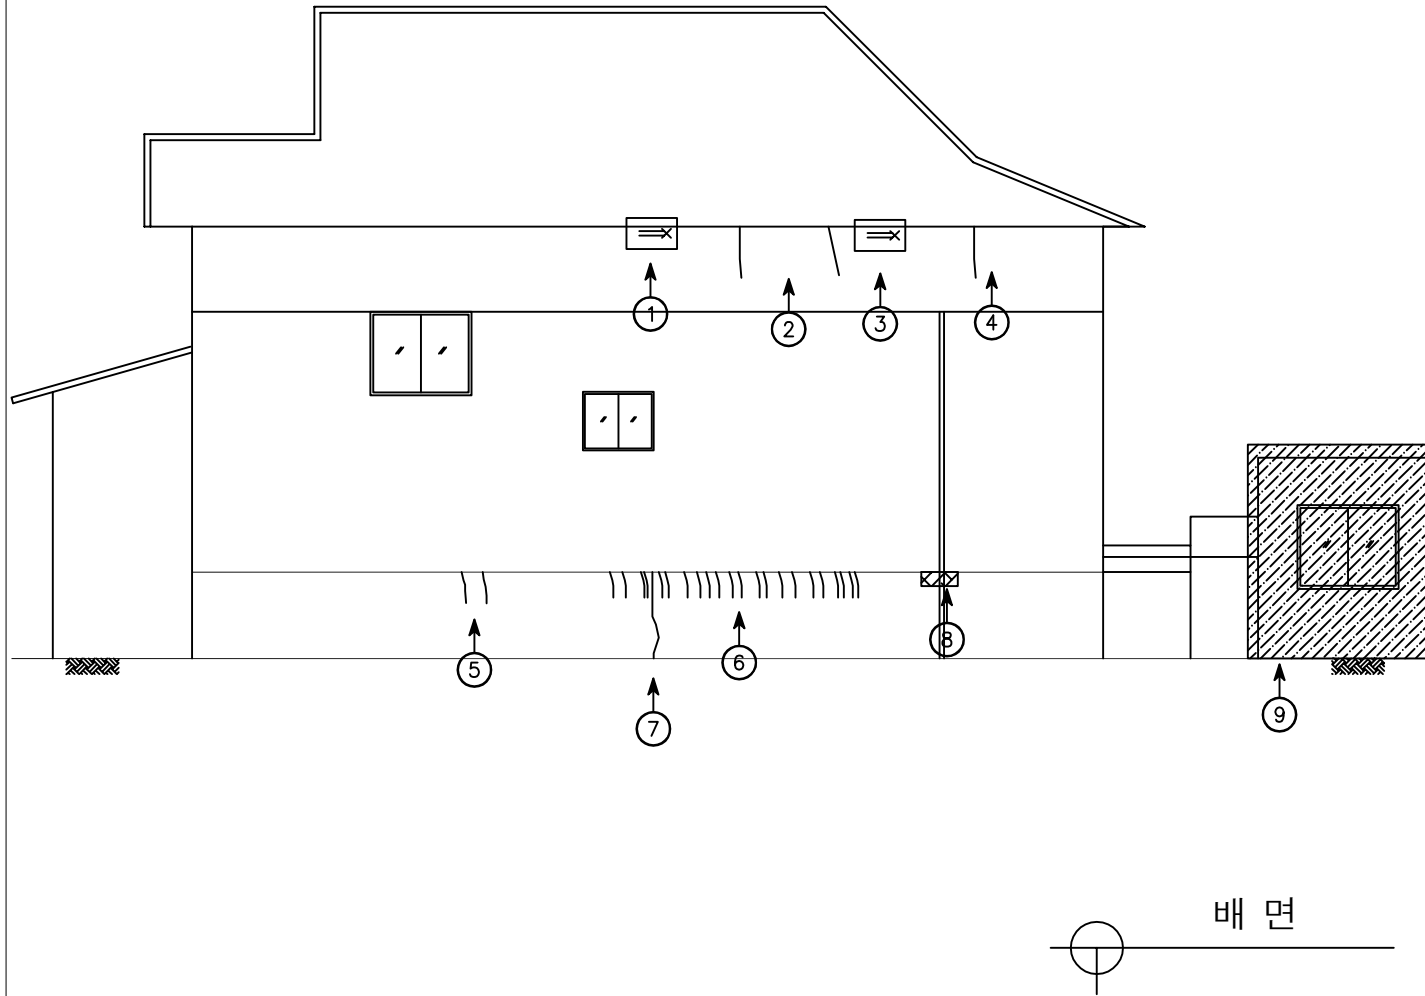
배면

| No | 손상내용 | 결함규모 | | | | 사진<br>번호 | 비고 |
|---|---|---|---|---|---|---|---|
| 1 | 철근노출 | 0.30 | 0.50 | m' | 1 | 19 | |
| 2 | 수직균열 | 0.2 | 0.50 | m | 2 | 20 | |
| 3 | 철근노출 | 0.30 | 0.50 | m' | 1 | 21 | |
| 4 | 수직균열 | 0.3 | 0.50 | m | 1 | 22 | |
| 5 | 수직균열 | 0.1 | 0.50 | m | 2 | 23 | |
| 6 | 수직균열 | 0.1 | 0.10 | m | 22 | 24 | |
| 7 | 수직균열 | 0.2~0.3 | 1.00 | m | 1 | 25 | |
| 8 | 망상균열 | 0.50 | 0.50 | m' | 1 | 26 | |
| 9 | 전반적부식 | 3.00 | 1.50 | m' | 1 | 27 | |

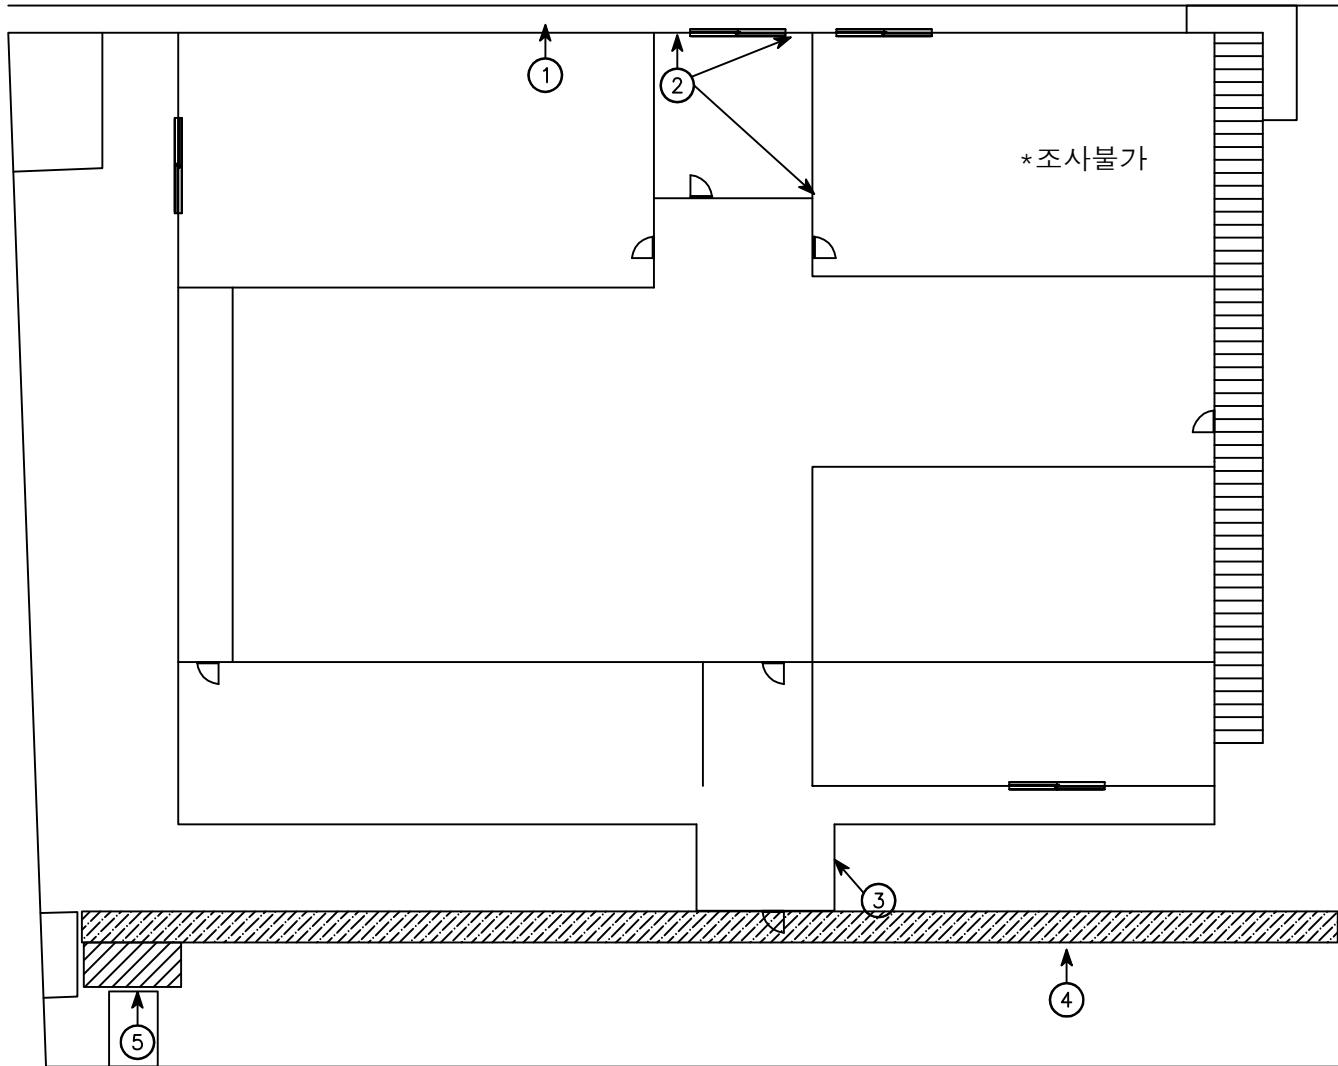
1 층 평 면 도

| No | 손상내용 | 결함 규모 | | | | 사진<br>번호 | 비고 |
|---|---|---|---|---|---|---|---|
| 1 | 수직균열 | 0.1 | 0.30 | m | 1 | 28 | |
| 2 | 타일균열 | - | - | ea | 13 | 29 | |
| 3 | 수직균열 | 0.2 | 1.00 | m | 1 | 30 | |
| 4 | 마당 박리, 박락 | 17.0 | 1.50 | m² | 1 | 31 | |
| 5 | 마당 블록파손 | 1.50 | 1.50 | m² | 1 | 32 | |
