# No.13 영인면 월선길 62-2

서해선(홍선~송산) 복선전철 제5공구 건설공사 사후현황 용역[공사후]

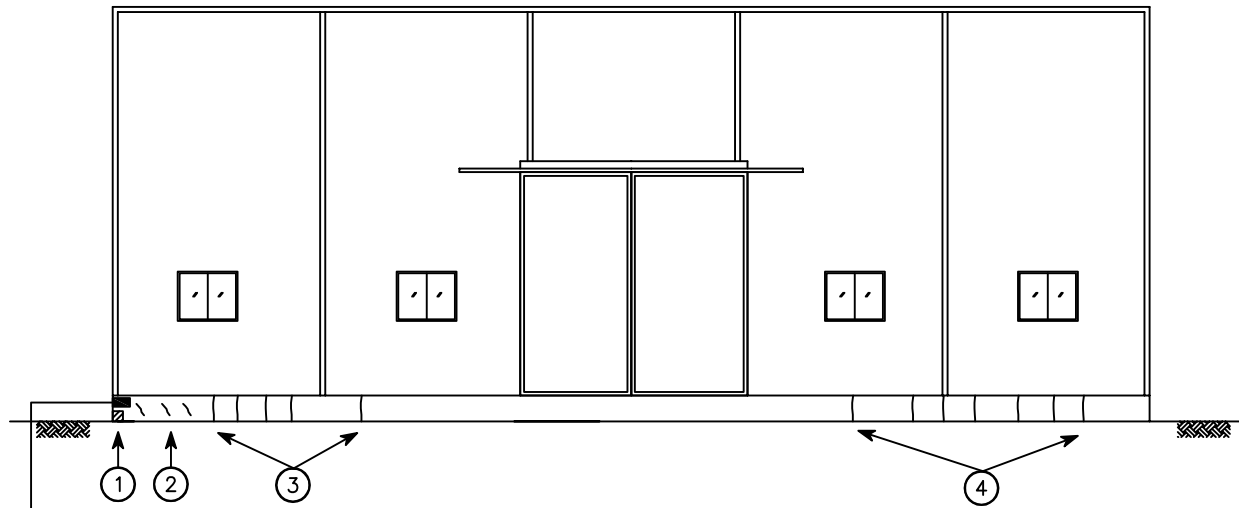
정 면

| No | 손상내용 | 결 함 규 모 | | | | 사진<br>번호 | 비고 |
|---|---|---|---|---|---|---|---|
| 1 | 박락 | 0.10 | 0.10 | m' | 1 | 1 | |
| 2 | 수직균열 | 0.2 | 0.10 | m | 3 | 2 | |
| 3 | 수직균열 | 0.1 | 0.10 | m | 5 | 3 | |
| 4 | 수직균열 | 0.2 | 0.10 | m | 7 | 4 | |

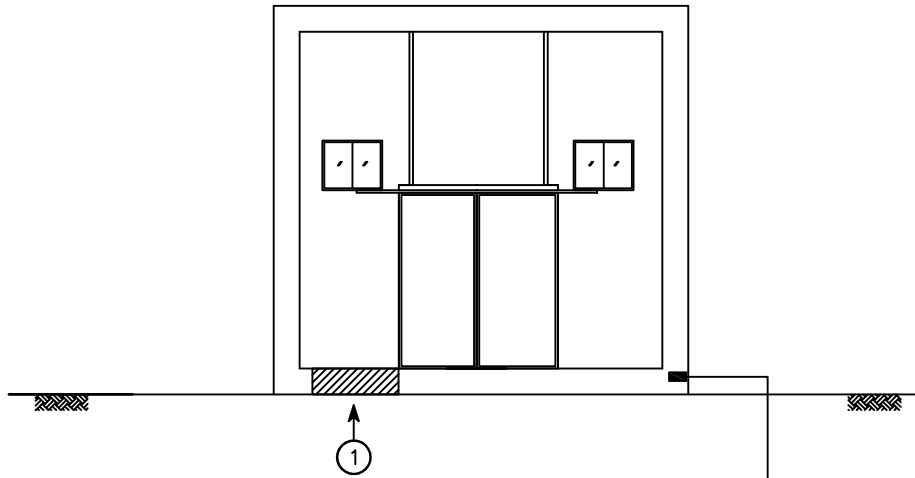
좌 측 면

| No | 손상내용 | 결함 규모 | | | | 사진<br>번호 | 비고 |
|---|---|---|---|---|---|---|---|
| 1 | 들뜸 | 1.00 | 0.10 | m' | 1 | 5 | |

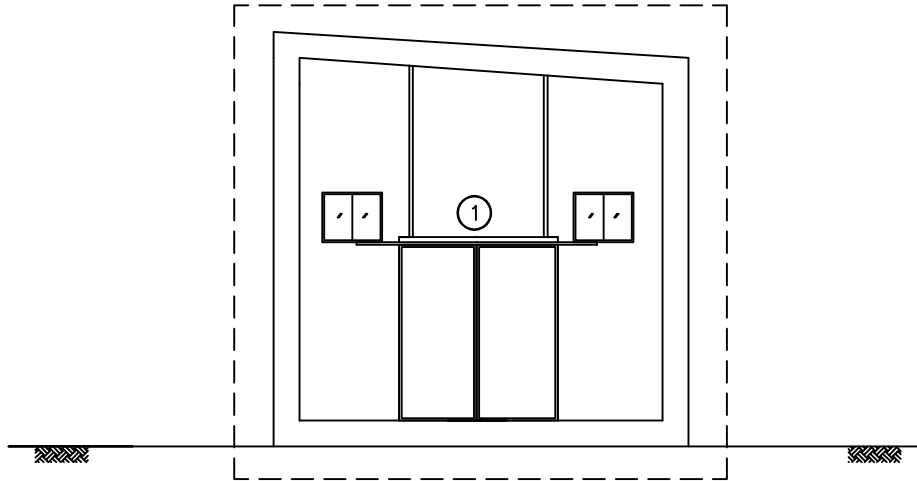
우측면

| No | 손상내용 | 결함 규모 | | | | 사진<br>번호 | 비고 |
|---|---|---|---|---|---|---|---|
| 1 | 상태현황 | - | - | - | - | 6 | |

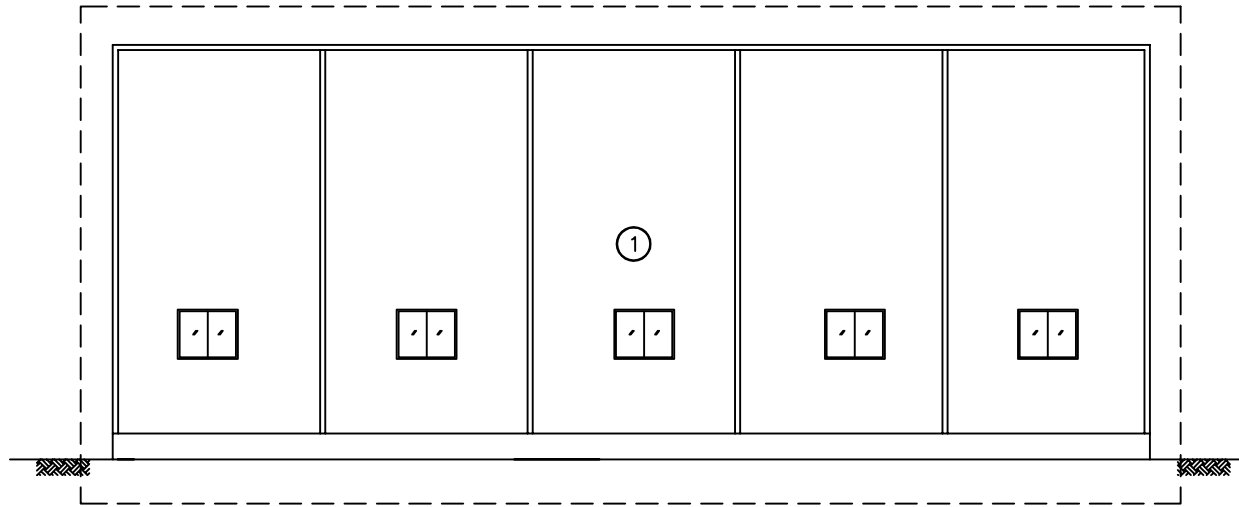
배면

| No | 손상내용 | 결함규모 | | | | 사진<br>번호 | 비고 |
|---|---|---|---|---|---|---|---|
| 1 | 상태현황 | - | - | - | - | 7 | |

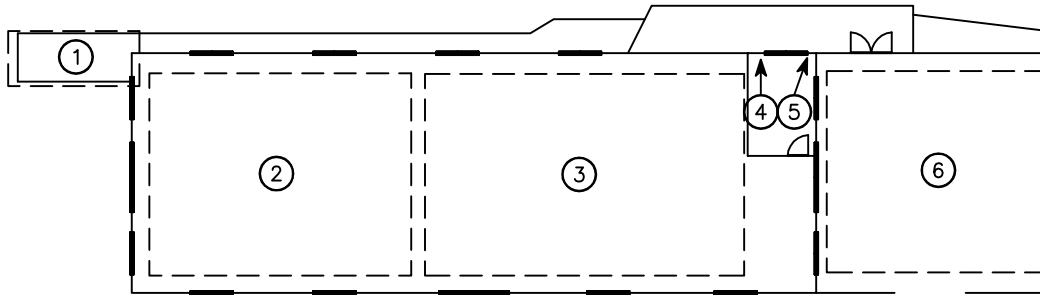
1 층 평 면 도

| No | 손상내용 | 결함 규모 | | | | 사진<br>번호 | 비고 |
|---|---|---|---|---|---|---|---|
| 1 | 상태현황 | - | - | - | - | 8 | |
| 2 | 상태현황 | - | - | - | - | 9 | |
| 3 | 상태현황 | - | - | - | - | 10 | |
| 4 | 타일이격 | - | - | EA | 3 | 11 | |
| 5 | 타일이격 | - | - | EA | 3 | 12 | |
| 6 | 상태현황 | - | - | - | - | 13 | |
