# No.14 영인면 월선길 62-2

서해선(홍선~송산) 복선전철 제5공구 건설공사 사후현황 용역[공사후]

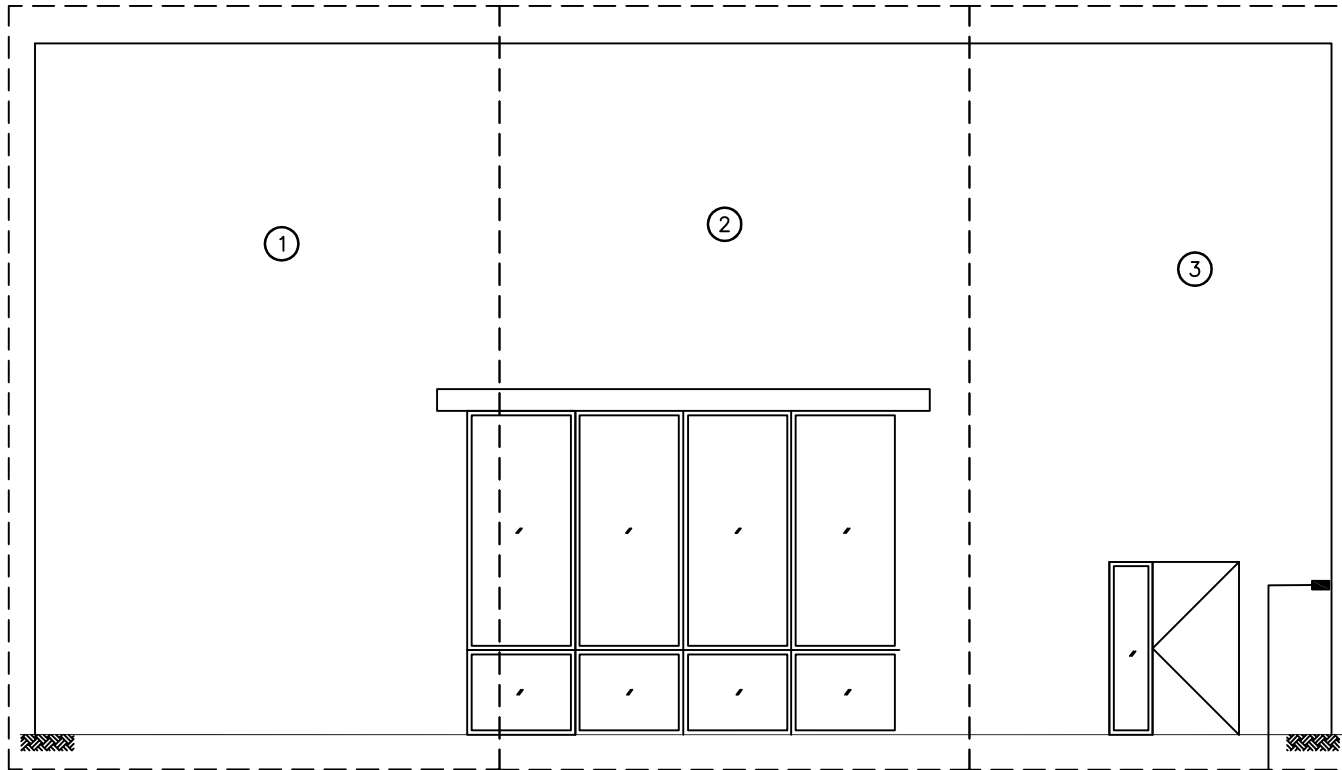
정 면

| No | 손상내용 | 결함 규모 | | | | 사진<br>번호 | 비고 |
|---|---|---|---|---|---|---|---|
| 1 | 상태현황 | - | - | - | - | 1 | |
| 2 | 상태현황 | - | - | - | - | 2 | |
| 3 | 상태현황 | - | - | - | - | 3 | |

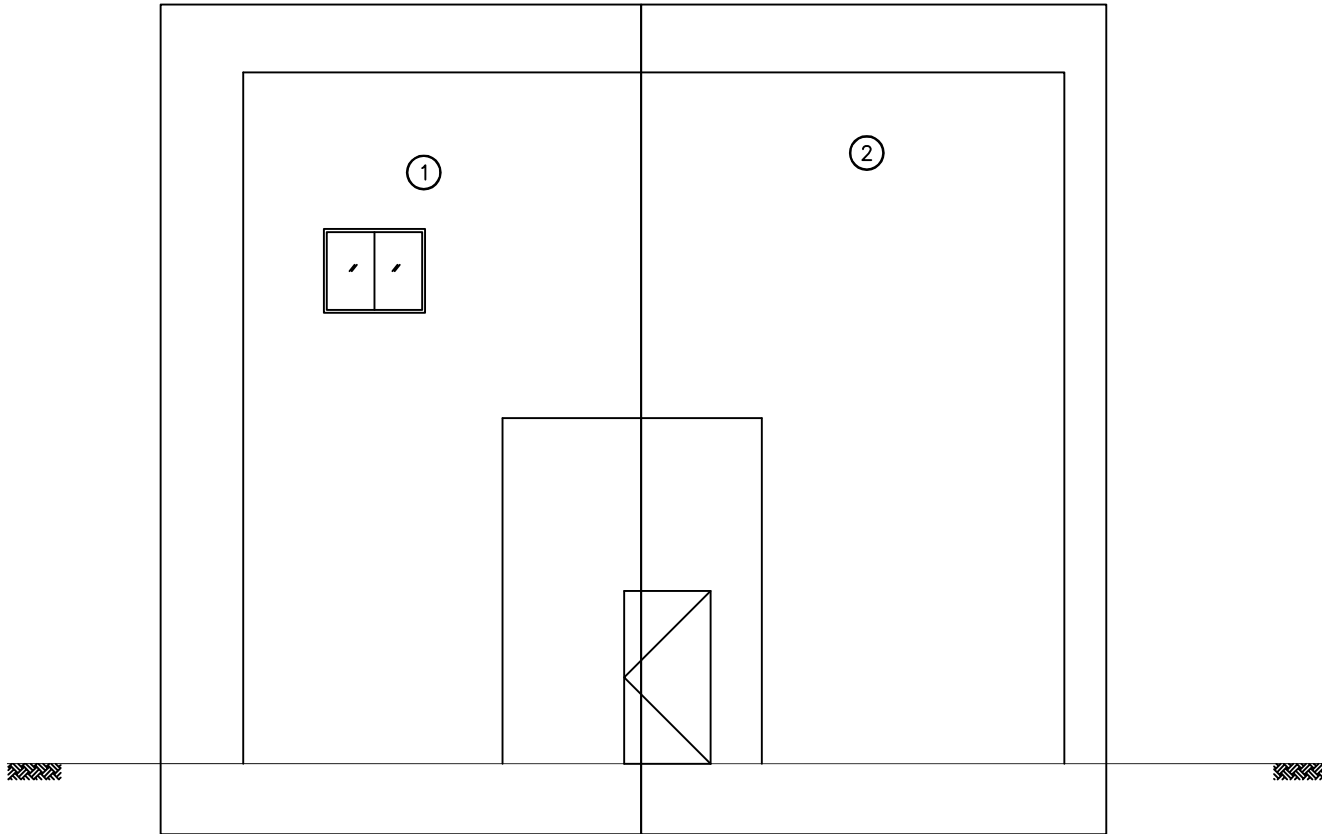
좌측면

| No | 손상내용 | 결함규모 | | | | 사진<br>번호 | 비고 |
|---|---|---|---|---|---|---|---|
| 1 | 상태현황 | - | - | - | - | 4 | |
| 2 | 상태현황 | - | - | - | - | 5 | |

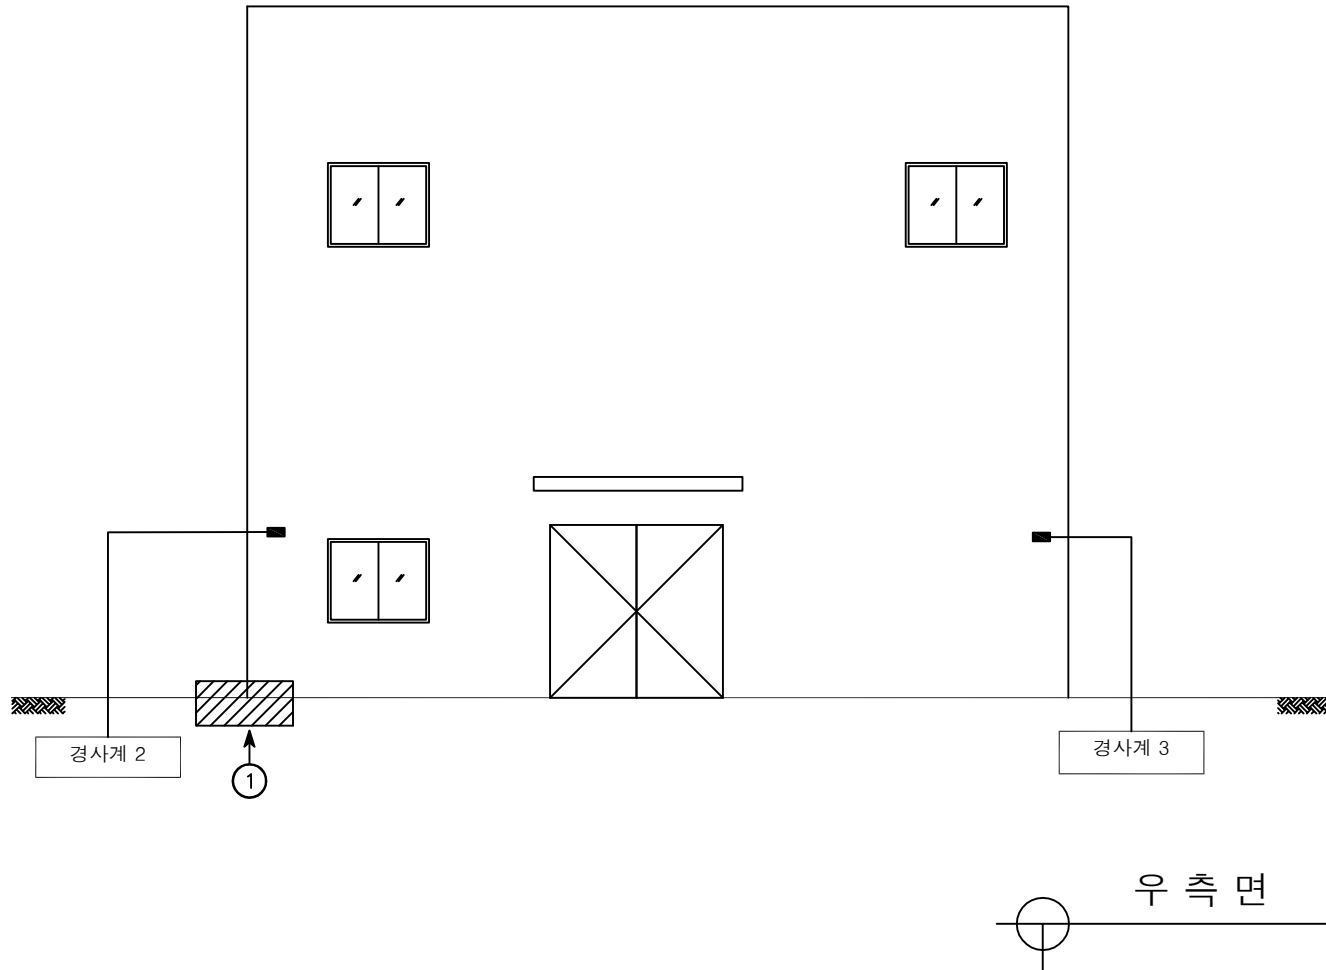
우측면

| No | 손상내용 | 결함규모 | | | | 사진<br>번호 | 비고 |
|---|---|---|---|---|---|---|---|
| 1 | 박락 | 0.10 | 0.10 | m² | 1 | 6 | |

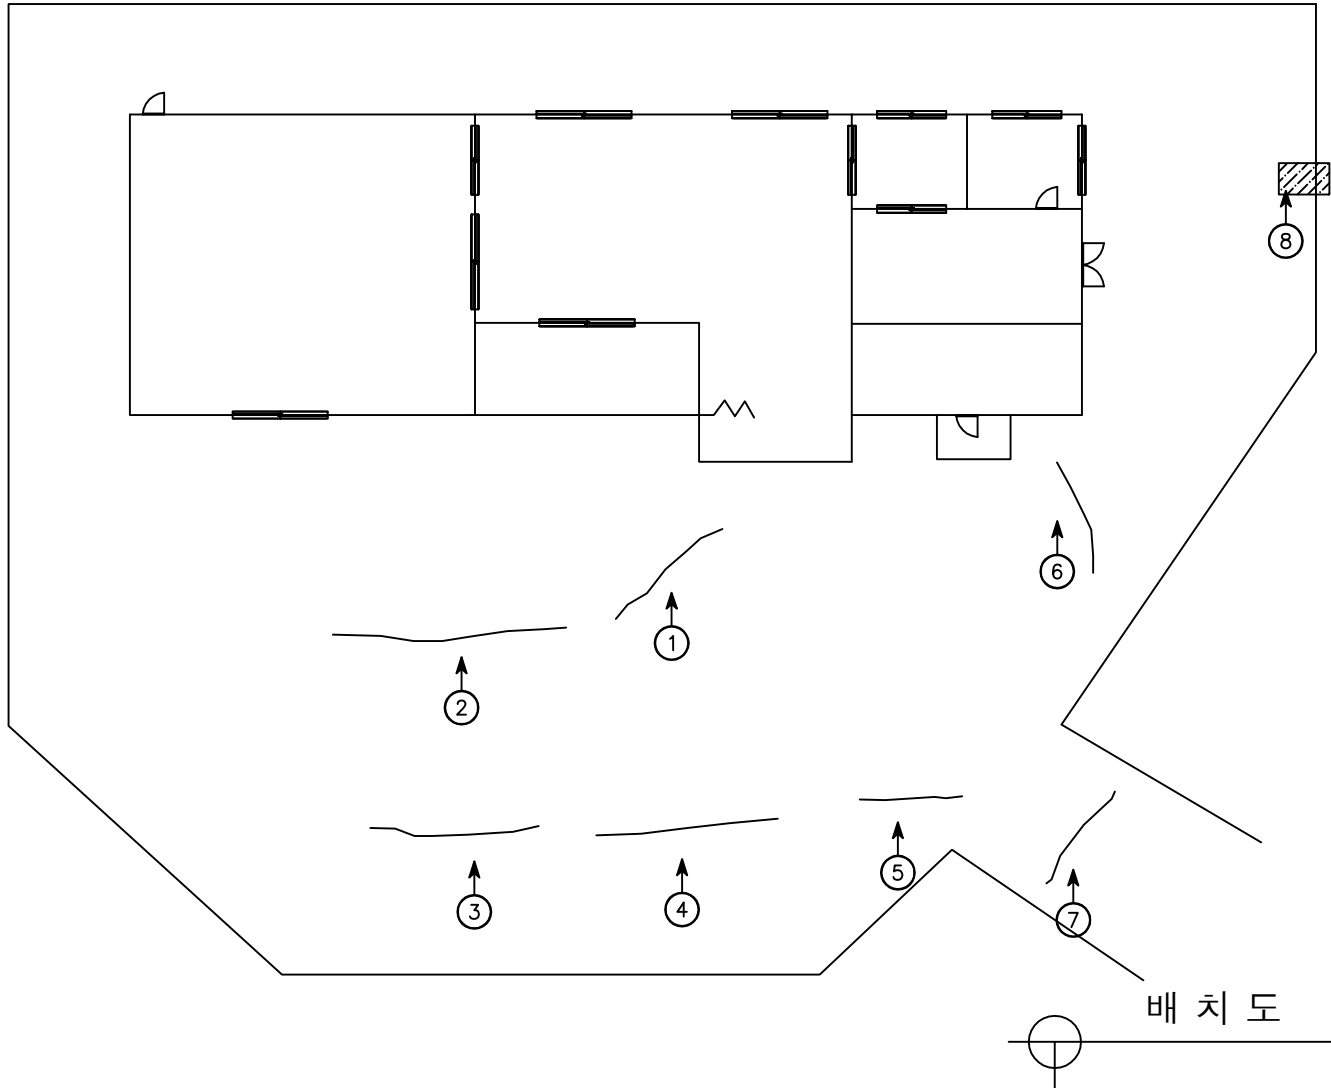
배치도

| No | 손상내용 | 결함 규모 | | | | 사진<br>번호 | 비고 |
|---|---|---|---|---|---|---|---|
| 1 | 아스콘 균열 | - | 3.50 | m | 1 | 7 | |
| 2 | 아스콘 균열 | - | 5.00 | m | 1 | 8 | |
| 3 | 아스콘 균열 | - | 1.50 | m | 1 | 9 | |
| 4 | 아스콘 균열 | - | 3.00 | m | 1 | 10 | |
| 5 | 아스콘 균열 | - | 1.20 | m | 1 | 11 | |
| 6 | 아스콘 균열 | - | 2.00 | m | 1 | 12 | |
| 7 | 아스콘 균열 | - | 3.00 | m | 1 | 13 | |
| 8 | 배수로 이격 | - | 7.00 | m | 1 | 14 | |
