# No.15 영인면 월선길 52-19

서해선(홍선~송산) 복선전철 제5공구 건설공사 사후현황 용역[공사후]

정면

001

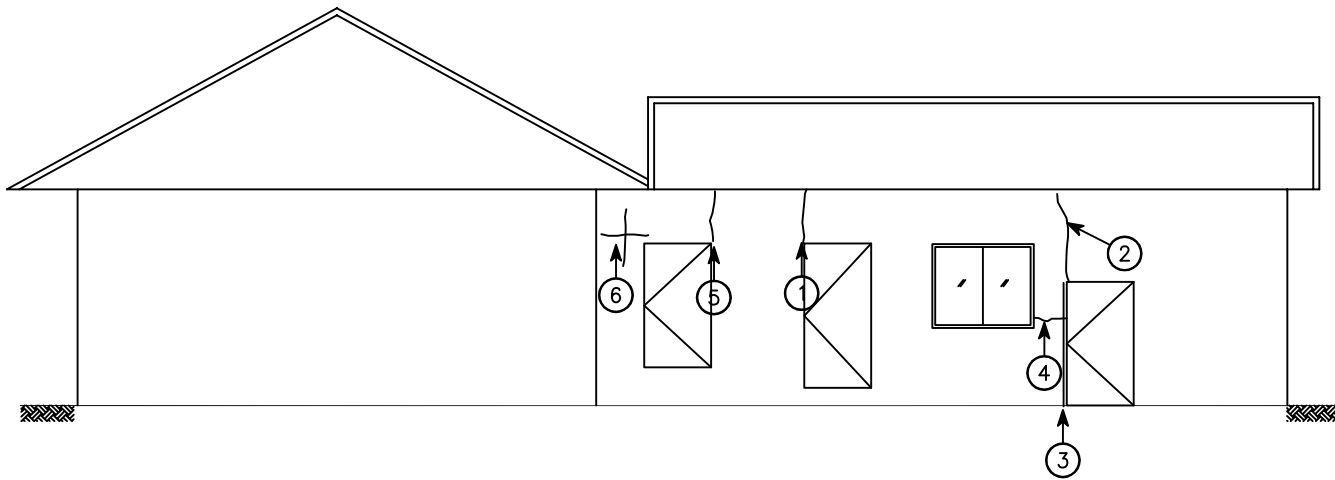
| No | 손상내용 | 결함규모 | | | | 사진<br>번호 | 비고 |
|---|---|---|---|---|---|---|---|
| 1 | 수직균열 | 0.5 | 0.20 | m | 1 | 1 | |
| 2 | 수직균열 | 10.0 | 0.50 | m | 1 | 2 | |
| 3 | 이격 | - | 1.00 | m | 1 | 3 | |
| 4 | 수평균열 | 0.2 | 0.20 | m | 1 | 4 | |
| 5 | 수직균열 | 0.5 | 0.20 | m | 1 | 5 | |
| 6 | 수직수평균열 | 0.2 | 0.45 | m | 2 | 6 | |

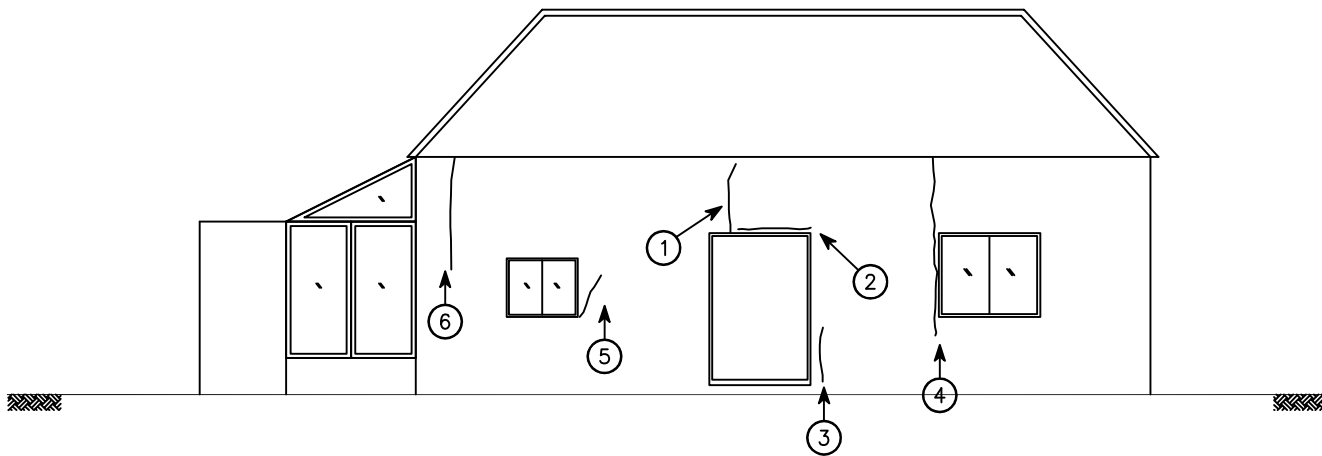
좌측면

| No | 손상내용 | 결함규모 | | | | 사진<br>번호 | 비고 |
|---|---|---|---|---|---|---|---|
| 1 | 수직균열 | 0.3 | 0.30 | m | 1 | 7 | |
| 2 | 수평균열 | 0.2 | 1.00 | m | 1 | 8 | |
| 3 | 수직균열 | 1.0 | 1.00 | m | 1 | 9 | |
| 4 | 수직균열 | 0.5 | 2.00 | m | 1 | 10 | |
| 5 | 수직균열 | 1.0 | 0.30 | m | 1 | 11 | |
| 6 | 수직균열 | 0.3 | 1.00 | m | 1 | 12 | |

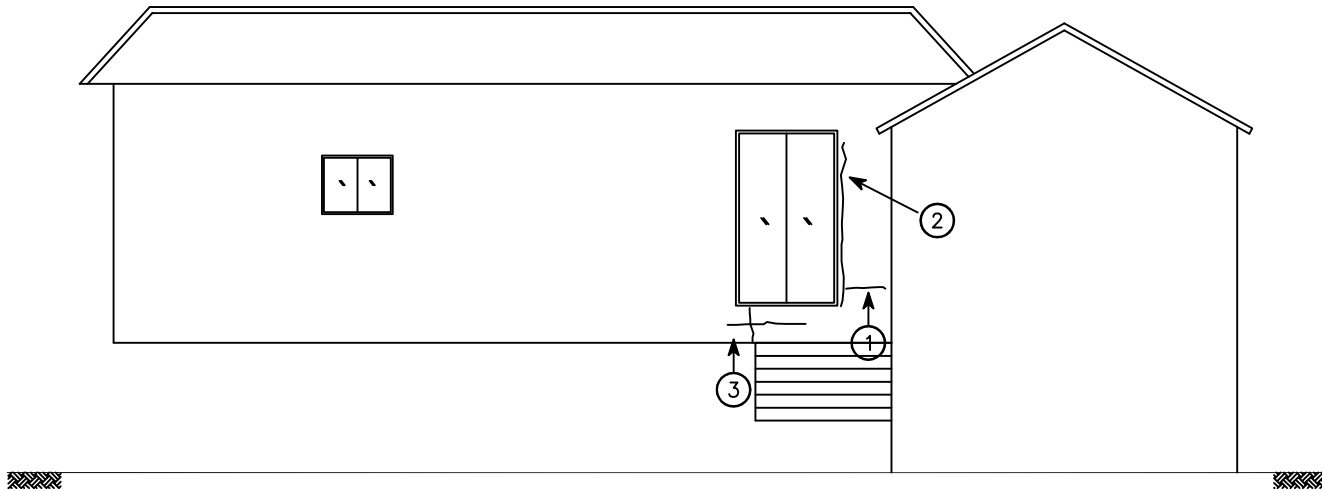
우측면

| No | 손상내용 | 결함규모 | | | | 사진<br>번호 | 비고 |
|---|---|---|---|---|---|---|---|
| 1 | 수평균열 | 0.2 | 0.30 | m | 1 | 13 | |
| 2 | 이격 | - | 2.50 | m | 1 | 14 | |
| 3 | 수직수평균열 | 0.1~0.2 | 0.35 | m | 3 | 15 | |

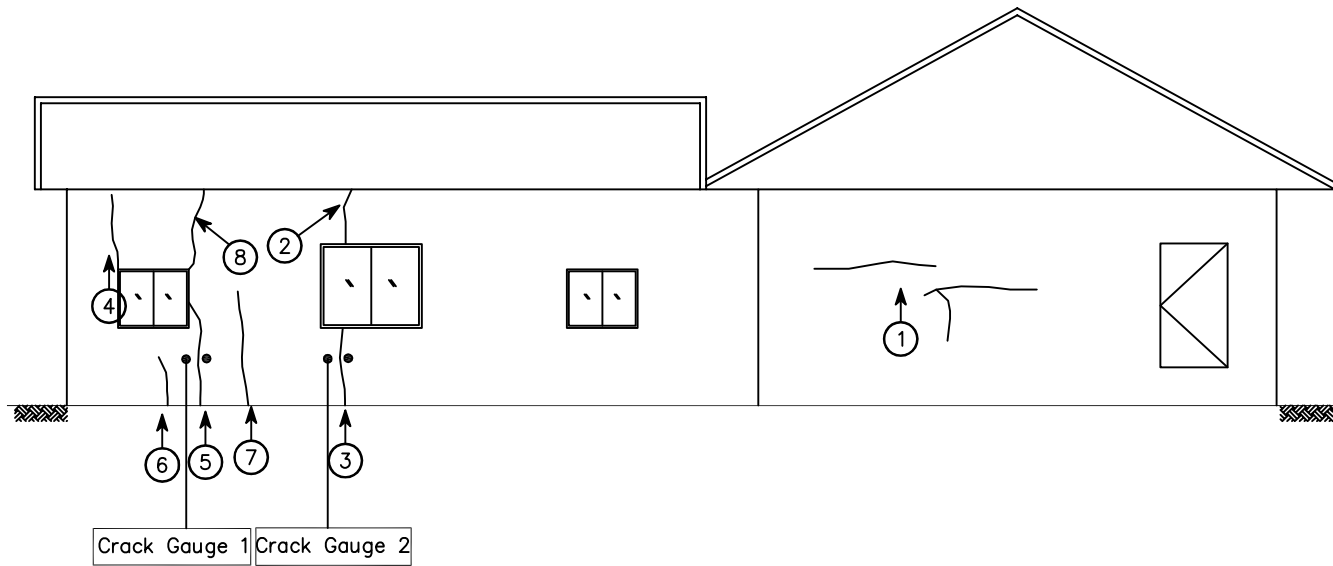
배면

| No | 손상내용 | 결함규모 | | | | 사진<br>번호 | 비고 |
|---|---|---|---|---|---|---|---|
| 1 | 수직수평균열 | 1.0 | 1.50 | m | 2 | 16 | |
| 2 | 수직균열 | 2.0 | 1.00 | m | 1 | 17 | |
| 3 | 수직균열 | 2.0 | 1.50 | m | 1 | 18 | C.G |
| 4 | 수직균열 | 10.0 | 1.00 | m | 1 | 19 | |
| 5 | 수직균열 | 10.0 | 1.50 | m | 1 | 20 | C.G |
| 6 | 수직균열 | 1.0 | 1.50 | m | 1 | 21 | |
| 7 | 수직균열 | 2.0 | 0.50 | m | 1 | 22 | |
| 8 | 수직균열 | 5.0 | 1.00 | m | 1 | 23 | |

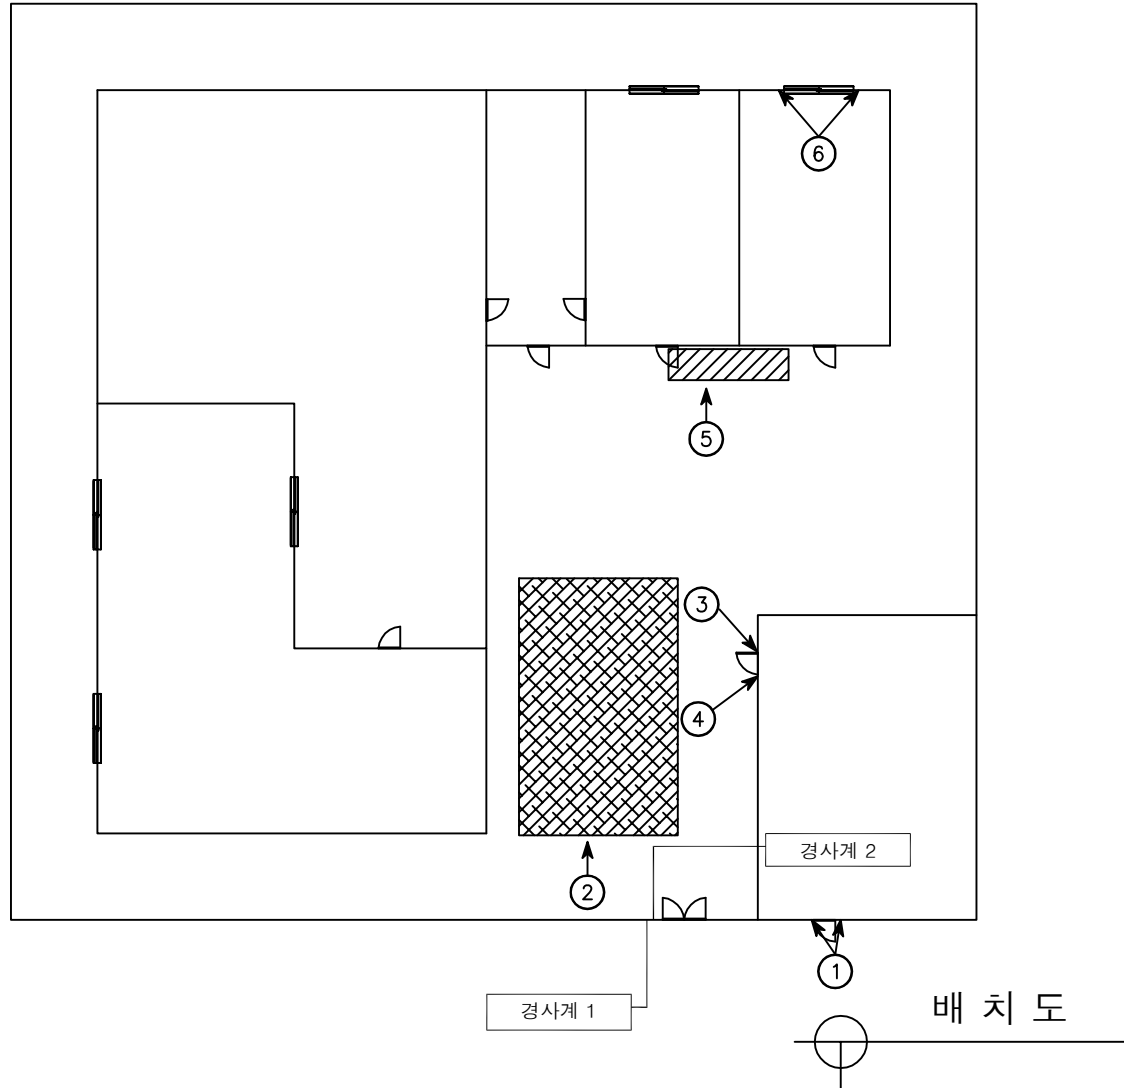
배치도

| No | 손상내용 | 결함규모 | | | | 사진<br>번호 | 비고 |
|---|---|---|---|---|---|---|---|
| 1 | 수직균열 | 5.0 | 0.50 | m | 2 | 24 | |
| 2 | 마당 망상균열 | 5.00 | 6.00 | m' | 1 | 25 | |
| 3 | 수직균열 | 2.00 | 0.50 | m | 1 | 26 | |
| 4 | 수직균열 | 5.0 | 1.00 | m | 1 | 27 | |
| 5 | 마당 들뜸 | 0.50 | 2.50 | m' | 1 | 28 | |
| 6 | 타일균열 | - | - | ea | 13 | 29 | |
