# No.16 충남 아산시 영인면 월선길 52-19

발주처

안전진단기관

서해선(홍선~송산) 복선전철 제5공구 건설공사 사후현황 용역[공사후]

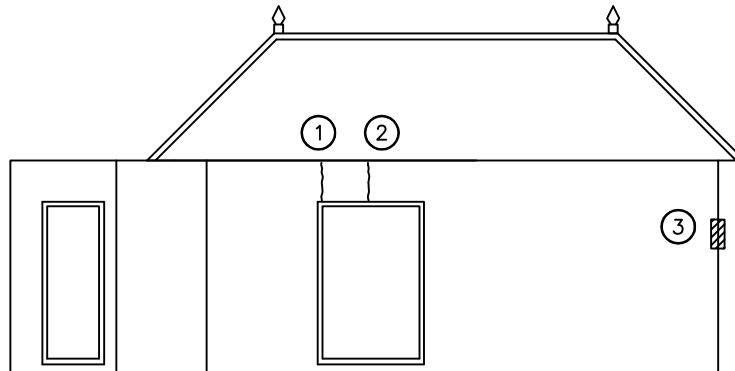
정면

| No | 손상내용 | 결함규모 | | | | 사진<br>번호 | 비고 |
|---|---|---|---|---|---|---|---|
| 1 | 수직균열 | 0.5 | 0.30 | m | 1 | 1 | |
| 2 | 수직균열 | 0.3 | 0.30 | m | 1 | 2 | |
| 3 | 파손 | 0.20 | 0.30 | m² | 1 | 3 | |

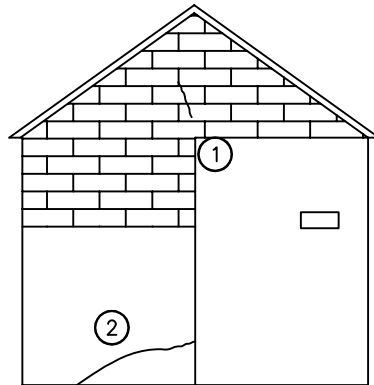
좌 측 면

| No | 손상내용 | 결 함 규 모 | | | | 사진<br>번호 | 비고 |
|---|---|---|---|---|---|---|---|
| 1 | 수직균열 | 0.2 | 1.00 | m | 1 | 4 | |
| 2 | 수평균열 | 0.3 | 3.00 | m | 1 | 5 | |

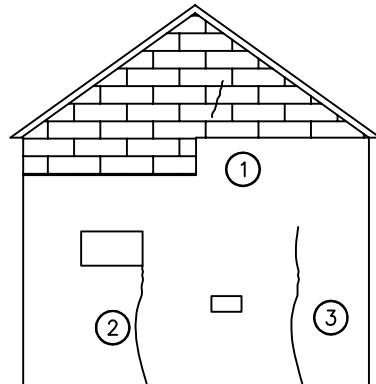
우 측 면

| No | 손상내용 | 결 함 규 모 | | | | 사진<br>번호 | 비고 |
|---|---|---|---|---|---|---|---|
| 1 | 수직균열 | 5.0 | 1.00 | m | 1 | 6 | |
| 2 | 수직균열 | 5.0 | 3.00 | m | 1 | 7 | |
| 3 | 수직균열 | 0.3 | 2.00 | m | 1 | 8 | |

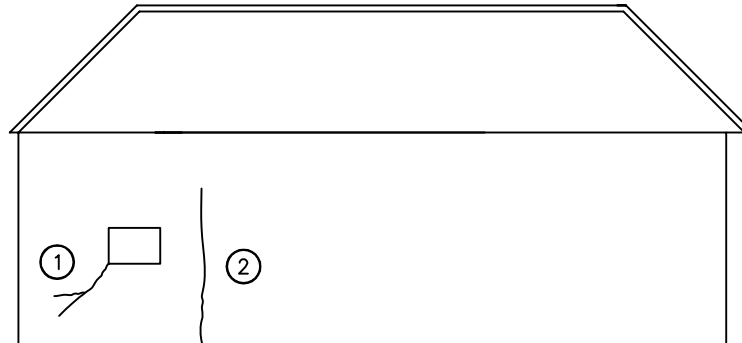
배면

| No | 손상내용 | 결함규모 | | | | 사진<br>번호 | 비고 |
|---|---|---|---|---|---|---|---|
| 1 | 수직,수평균열 | 0.2 | 2.00 | m | 1 | 9 | |
| 2 | 수직균열 | 0.2 | 2.00 | m | 1 | 10 | |

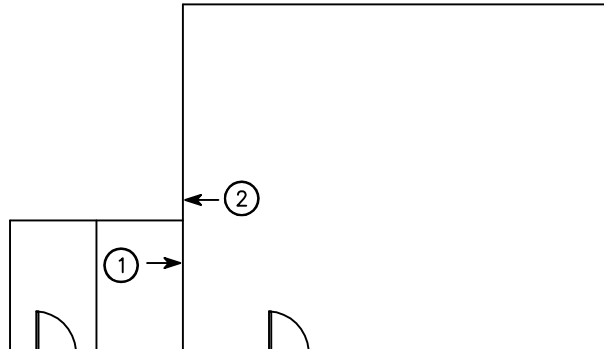
1층 평면도

| No | 손상내용 | 결함규모 | | | | 사진<br>번호 | 비고 |
|---|---|---|---|---|---|---|---|
| 1 | 파손 | 0.50 | 0.50 | m' | 1 | 11 | |
| 2 | 경사균열 | 0.5 | 1.00 | m | 1 | 12 | |
