# No.17 충남 아산시 영인면 월선길 52-20

서해선(홍선~송산) 복선전철 제5공구 건설공사 사후현황 용역[공사후]

정 면

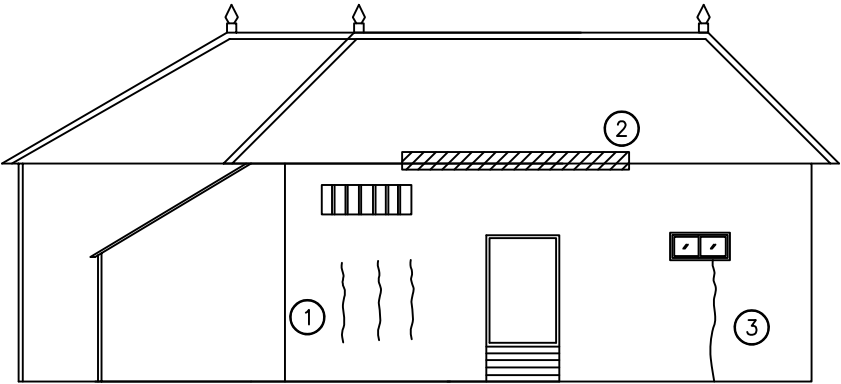
| No | 손상내용 | 결 함 규 모 | | | | 사진<br>번호 | 비고 |
|---|---|---|---|---|---|---|---|
| 1 | 수직균열 | 0.2 | 1.00 | m | 3 | 1 | |
| 2 | 지붕 마감재 탈락 | 5.00 | 1.00 | m' | 1 | 2 | |
| 3 | 수직균열 | 1.0 | 1.50 | m | 3 | 3 | |

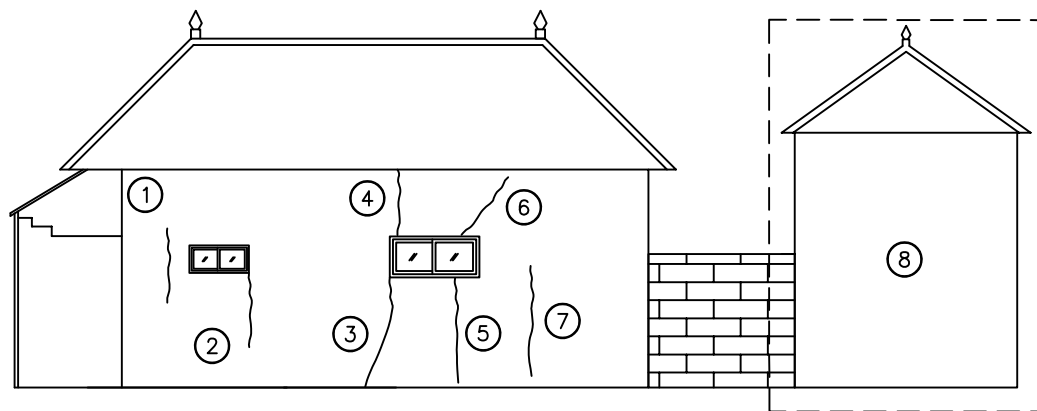
| No | 손상내용 | 결함 규모 | | | | 사진<br>번호 | 비고 |
|---|---|---|---|---|---|---|---|
| 1 | 수직균열 | 0.1 | 1.00 | m | 1 | 4 | |
| 2 | 수직, 수평균열 | 0.3 | 1.50 | m | 1 | 5 | |
| 3 | 수직, 수평균열 | 3.0 | 1.50 | m | 1 | 6 | |
| 4 | 수직균열 | 3.0 | 0.50 | m | 1 | 7 | |
| 5 | 수직균열 | 0.2 | 1.50 | m | 1 | 8 | |
| 6 | 수직균열 | 2.0 | 0.50 | m | 1 | 9 | |
| 7 | 수직균열 | 0.3 | 2.00 | m | 1 | 10 | |
| 8 | 상태양호 | - | - | - | - | 11 | |

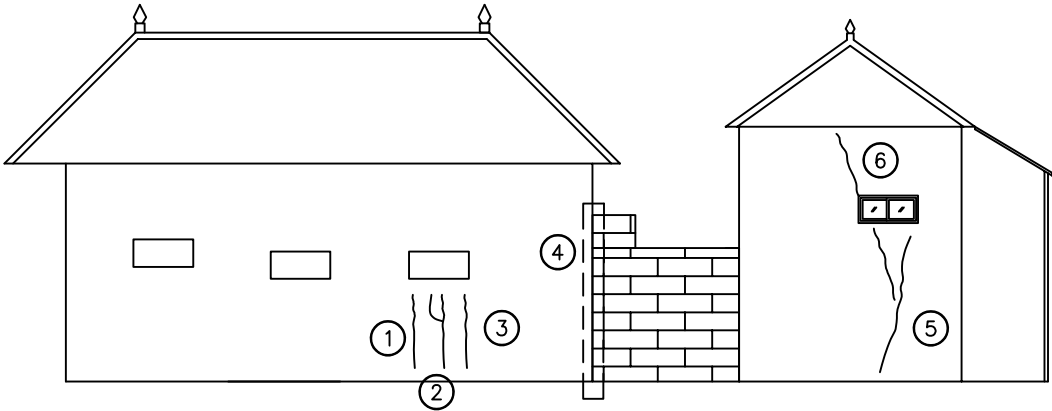
우 측 면

| No | 손상내용 | 결 함 규 모 | | | | 사진<br>번호 | 비고 |
|---|---|---|---|---|---|---|---|
| 1 | 수직균열 | 0.2 | 0.50 | m | 1 | 12 | |
| 2 | 수직균열 | 0.3 | 1.00 | m | 1 | 13 | |
| 3 | 수직균열 | 0.3 | 0.50 | m | 1 | 14 | |
| 4 | 이격 | - | 1.50 | m | 1 | 15 | |
| 5 | 수직균열 | 1.0 | 2.00 | m | 1 | 16 | |
| 6 | 수직균열 | 3.0 | 0.50 | m | 1 | 17 | |

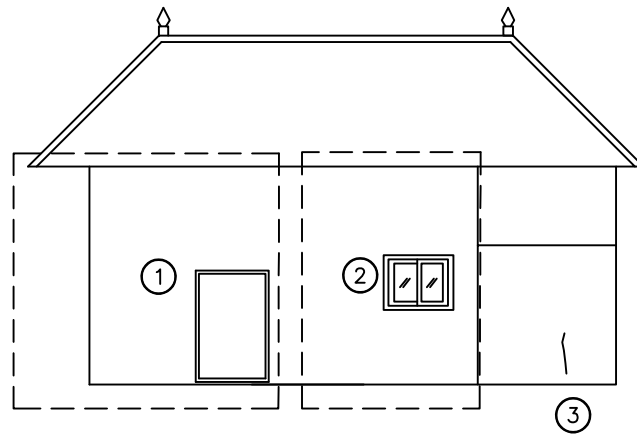
| No | 손상내용 | 결함 규모 | | | | 사진<br>번호 | 비고 |
|---|---|---|---|---|---|---|---|
| 1 | 상태현황 | - | - | - | - | 18 | |
| 2 | 상태현황 | - | - | - | - | 19 | |
| 3 | 이격 | - | 1.50 | m | 1 | 20 | |

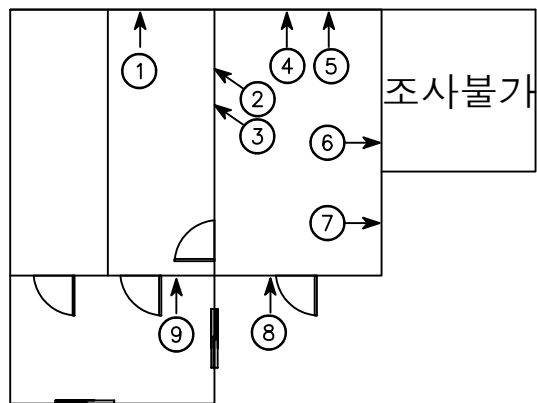
1층 평면도

| No | 손상내용 | 결함 규모 | | | | 사진<br>번호 | 비고 |
|---|---|---|---|---|---|---|---|
| 1 | 수직균열 | 0.3 | 0.50 | m | 1 | 21 | |
| 2 | 수직, 수평균열 | 0.4 | 1.50 | m | 1 | 22 | |
| 3 | 수직, 수평균열 | 0.5 | 1.50 | m | 1 | 23 | |
| 4 | 수직균열 | 0.4 | 1.00 | m | 1 | 24 | |
| 5 | 수직균열 | 0.5 | 0.50 | m | 1 | 25 | |
| 6 | 수직균열 | 0.2 | 0.50 | m | 1 | 26 | |
| 7 | 수직균열 | 0.3 | 0.50 | m | 1 | 27 | |
| 8 | 수직균열 | 1.0 | 2.00 | m | 1 | 28 | |
| 9 | 수직균열 | 0.2 | 0.50 | m | 1 | 29 | |

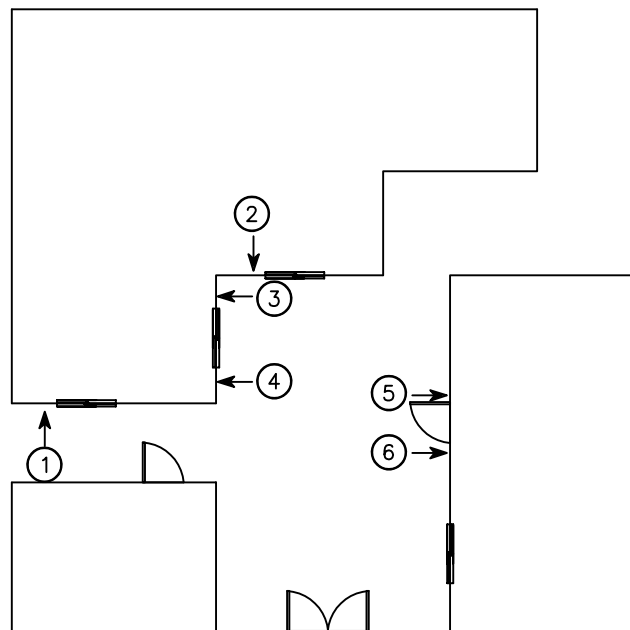
| No | 손상내용 | 결함 규모 | | | | 사진<br>번호 | 비고 |
|---|---|---|---|---|---|---|---|
| 1 | 수직균열 | 0.3 | 1.50 | m | 1 | 30 | |
| 2 | 수직균열 | 0.2 | 0.50 | m | 1 | 31 | |
| 3 | 수직균열 | 0.3 | 0.50 | m | 1 | 32 | |
| 4 | 수직균열 | 0.3 | 0.50 | m | 1 | 33 | |
| 5 | 수직균열 | 2.0 | 0.50 | m | 1 | 34 | |
| 6 | 지붕 마감재 탈락 | 2.00 | 1.00 | m² | 1 | 35 | |
