# No.18 영인면 월선길 52-17

서해선(홍선~송산) 복선전철 제5공구 건설공사 사후현황 용역[공사후]

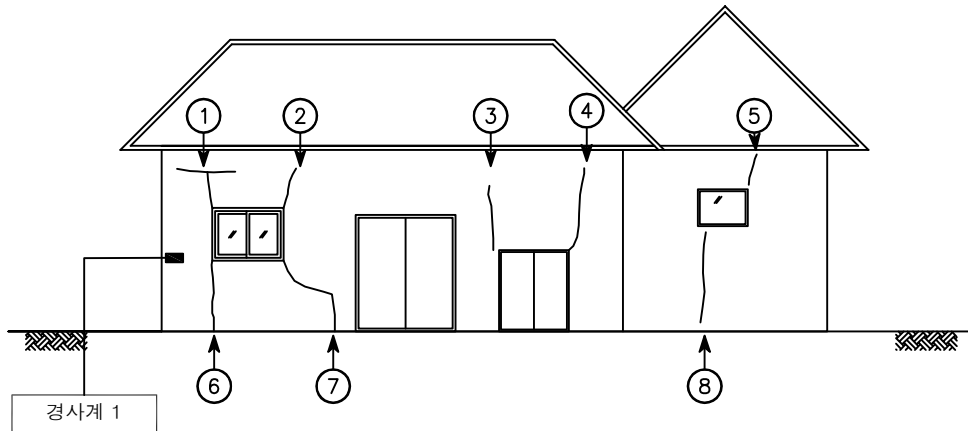
정면

| No | 손상내용 | 결함 규모 | | | | 사진<br>번호 | 비고 |
|---|---|---|---|---|---|---|---|
| 1 | 수직,수평균열 | 2.0 | 1.00 | m | 1 | 1 | |
| 2 | 수직균열 | 0.5 | 0.50 | m | 1 | 2 | |
| 3 | 수직균열 | 2.0 | 1.00 | m | 1 | 3 | |
| 4 | 수직균열 | 2.0 | 1.00 | m | 1 | 4 | |
| 5 | 수직균열 | 15.0 | 0.50 | m | 1 | 5 | |
| 6 | 수직균열 | 10.0 | 1.50 | m | 1 | 6 | |
| 7 | 수직,수평균열 | 0.8 | 2.50 | m | 2 | 7 | |
| 8 | 수직균열 | 20.0 | 1.50 | m | 1 | 8 | |

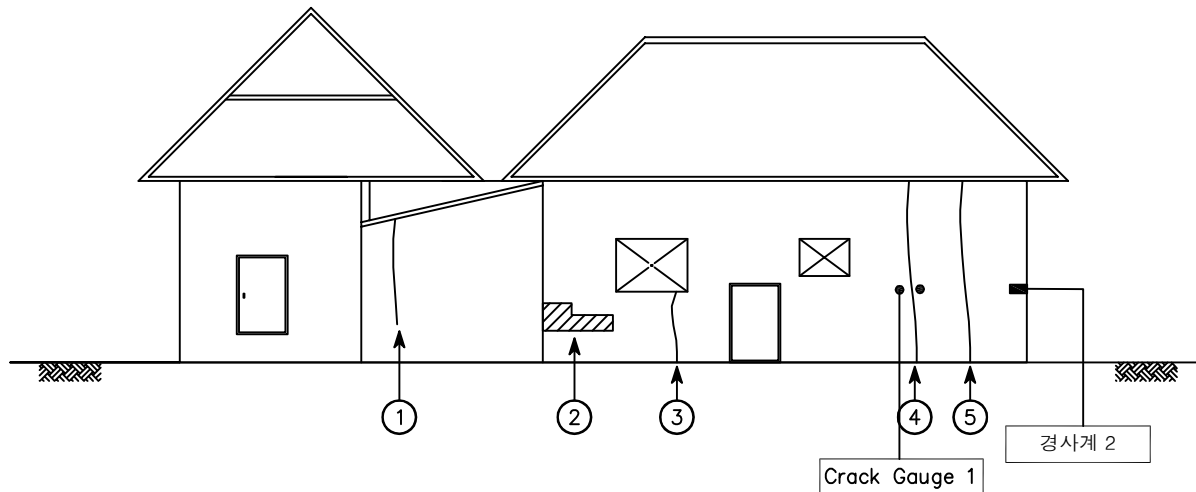
좌 측 면

| No | 손상내용 | 결함 규모 | | | | 사진<br>번호 | 비고 |
|---|---|---|---|---|---|---|---|
| 1 | 수직균열 | 0.4 | 2.00 | m | 1 | 9 | |
| 2 | 박락 | 0.30 | 1.00 | m' | 1 | 10 | |
| 3 | 수직균열 | 0.50 | 1.00 | m | 2 | 11 | |
| 4 | 이격 | - | 3.00 | m | 1 | 12 | T=0.4cm<br>C.G |
| 5 | 수직균열 | 0.3 | 3.00 | m | 1 | 13 | |

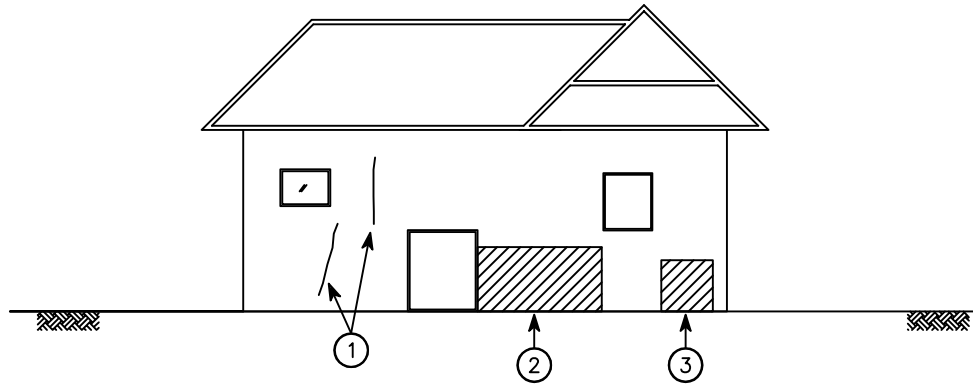
우측면

| No | 손상내용 | 결함 규모 | | | | 사진<br>번호 | 비고 |
|---|---|---|---|---|---|---|---|
| 1 | 수직균열 | 0.2 | 1.00 | m | 2 | 14 | |
| 2 | 마감재 탈락 | 2.50 | 1.50 | m² | 1 | 15 | |
| 3 | 마감재 탈락 | 2.00 | 1.00 | m² | 1 | 16 | |

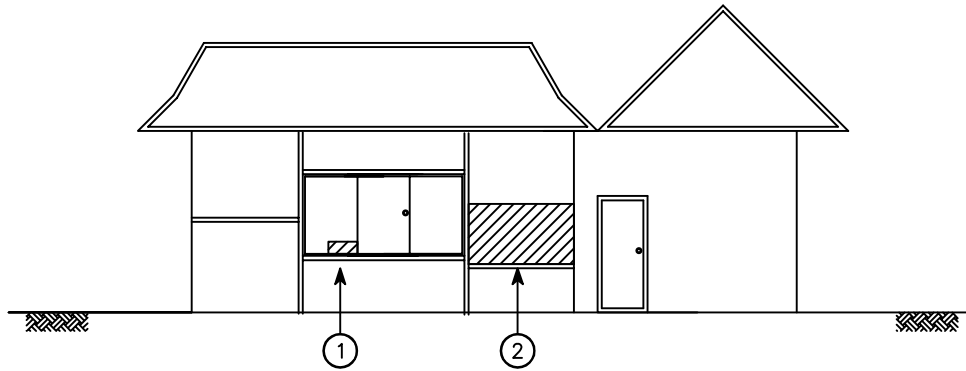
배 면

| No | 손상내용 | 결 함 규 모 | | | | 사진<br>번호 | 비고 |
|---|---|---|---|---|---|---|---|
| 1 | 박락 | 1.00 | 0.10 | m' | 1 | 17 | |
| 2 | 박락 | 3.00 | 1.00 | m' | 1 | 18 | |
