# No.19 영인면 월선길 52-17

\*건물철거

서해선(홍선~송산) 복선전철 제5공구 건설공사 사후현황 용역[공사후]

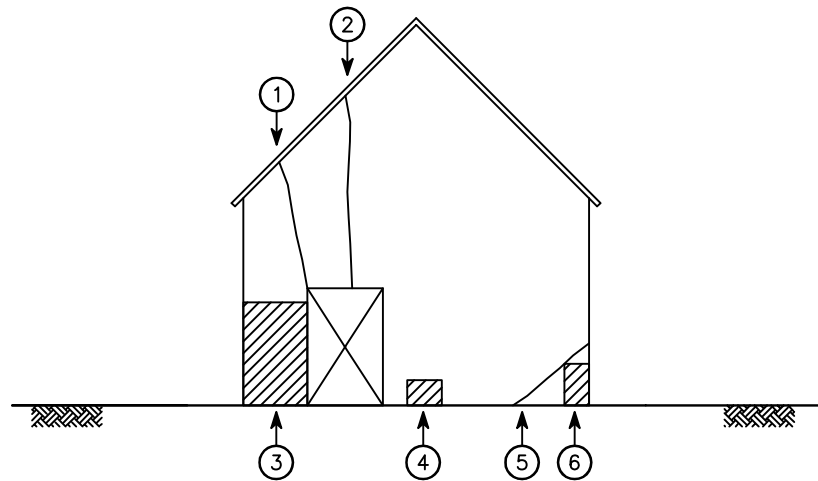
정면

| No | 손상내용 | 결함규모 | | | | 사진<br>번호 | 비고 |
|---|---|---|---|---|---|---|---|
| 1 | 수직균열 | 5.0 | 1.00 | m | 1 | 1 | |
| 2 | 수직균열 | 10.0 | 2.00 | m' | 1 | 2 | |
| 3 | 파손 | 0.50 | 2.00 | m' | 1 | 3 | |
| 4 | 파손 | 0.20 | 0.20 | m' | 1 | 4 | |
| 5 | 수직균열 | 0.3 | 2.00 | m | 1 | 5 | |
| 6 | 파손 | 0.20 | 0.50 | m' | 1 | 6 | |

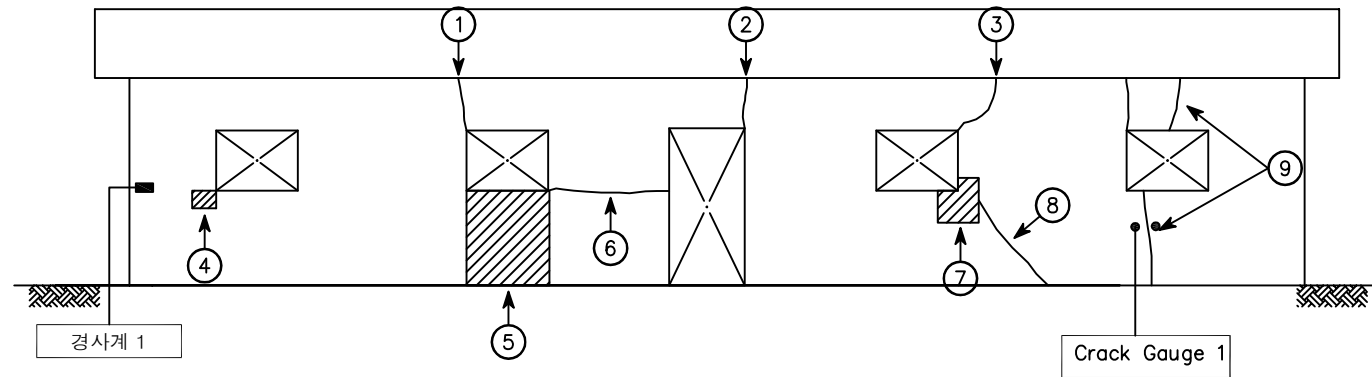
좌 측 면

| No | 손상내용 | 결함 규모 | | | | 사진<br>번호 | 비고 |
|---|---|---|---|---|---|---|---|
| 1 | 수직균열 | 0.5 | 1.00 | m | 1 | 7 | |
| 2 | 수직균열 | 0.3 | 1.00 | m | 1 | 8 | |
| 3 | 수직균열 | 0.5 | 1.00 | m | 1 | 9 | |
| 4 | 파손 | 0.20 | 0.20 | m' | 1 | 10 | |
| 5 | 파손 | 1.00 | 1.00 | m' | 1 | 11 | |
| 6 | 수평균열 | 0.2 | 3.00 | m | 1 | 12 | |
| 7 | 파손 | 2.00 | 1.00 | m' | 1 | 13 | |
| 8 | 수직균열 | 0.3 | 1.00 | m | 1 | 14 | |
| 9 | 수직균열 | 0.3 | 1.00 | m | 3 | 15 | C.G |

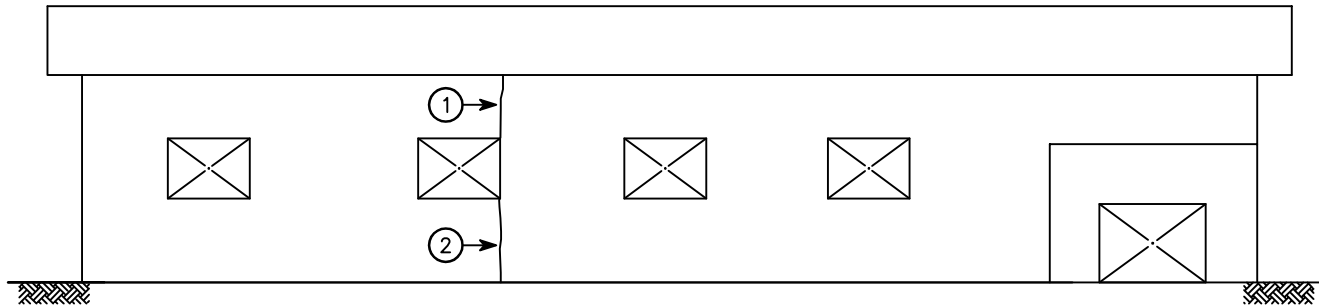
003

| No | 손상내용 | 결함 규모 | | | | 사진<br>번호 | 비고 |
|---|---|---|---|---|---|---|---|
| 1 | 수직균열 | 5.0 | 1.00 | m | 1 | 16 | |
| 2 | 수직균열 | 1.0 | 1.00 | m | 1 | 17 | |

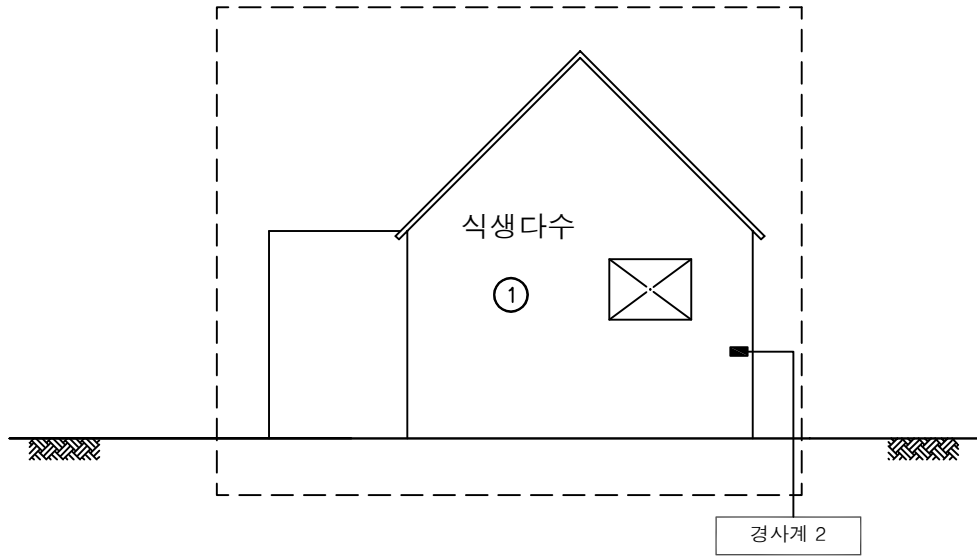
배면

| No | 손상내용 | 결함규모 | | | | 사진<br>번호 | 비고 |
|---|---|---|---|---|---|---|---|
| 1 | 상태현황 | - | - | - | - | 18 | |

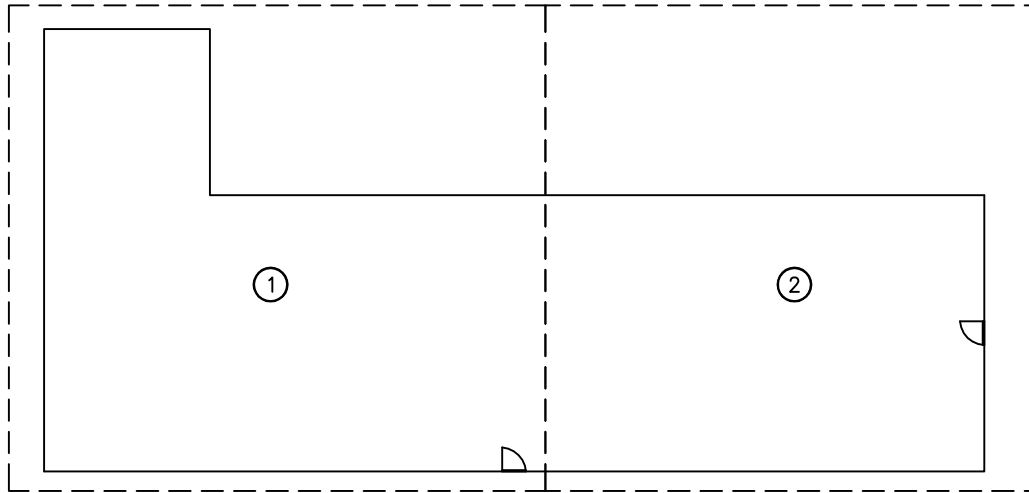
1 층 평 면 도

| No | 손상내용 | 결 함 규 모 | | | | 사진<br>번호 | 비고 |
|---|---|---|---|---|---|---|---|
| 1 | 상태현황 | - | - | - | - | 19 | |
| 2 | 상태현황 | - | - | - | - | 20 | |
