# No.2 영인면 아산로 1233번길 21-8

명성엔지니어링

서해선(홍선~송산) 복선전철 제5공구 건설공사 사후현황 용역[공사후]

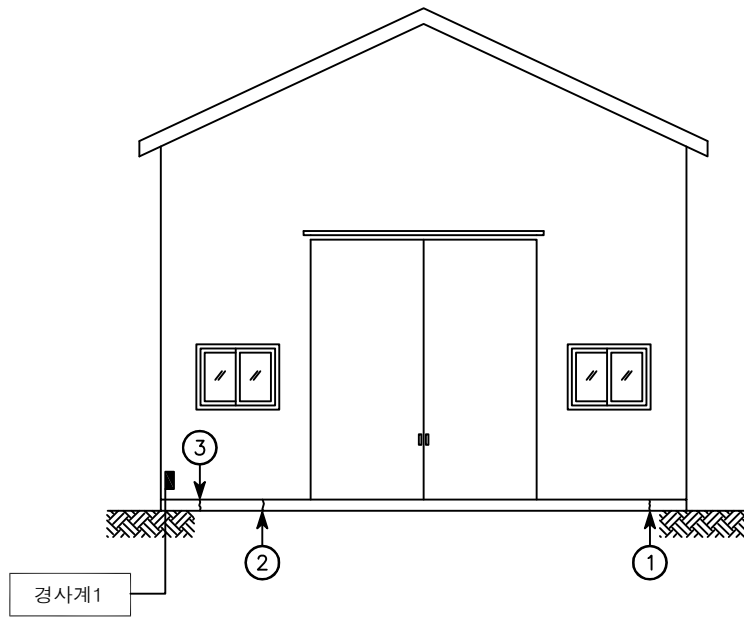
정면

| No | 손상내용 | 결함규모 | | | | 사진<br>번호 | 비고 |
|---|---|---|---|---|---|---|---|
| 1 | 수직균열 | 0.3 | 0.10 | m | 1 | 1 | |
| 2 | 수직균열 | 0.2 | 0.10 | m | 1 | 2 | |
| 3 | 수직균열 | 0.1 | 0.10 | m | 1 | 3 | |

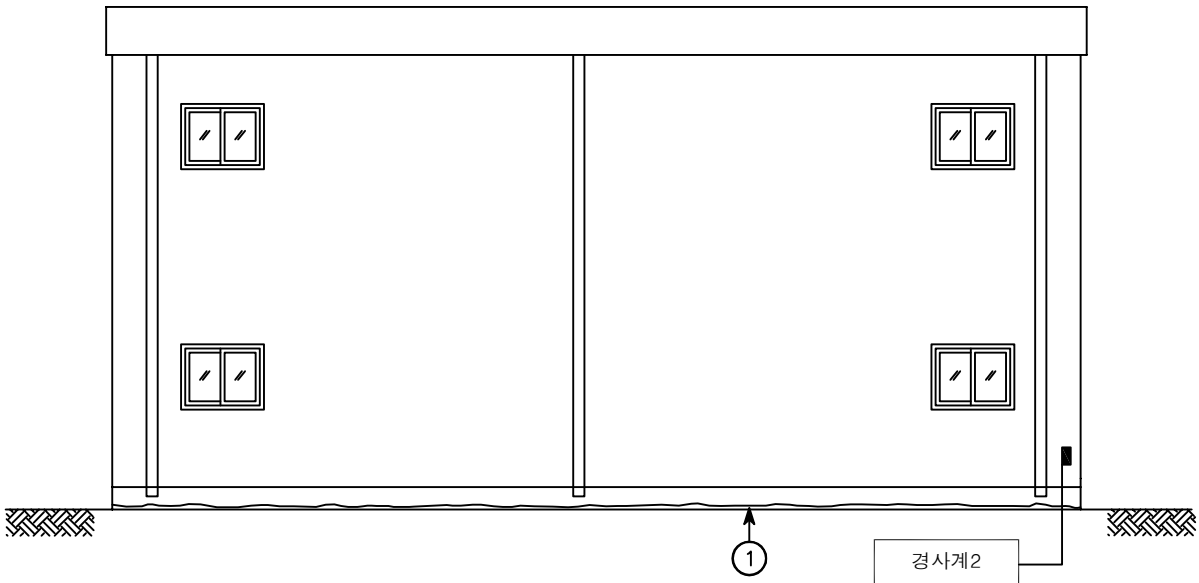
| No | 손상내용 | 결 함 규 모 | | | | 사진<br>번호 | 비고 |
|---|---|---|---|---|---|---|---|
| 1 | 균열 및 이격 | 0.5 | 15.00 | m | 1 | 4 | |

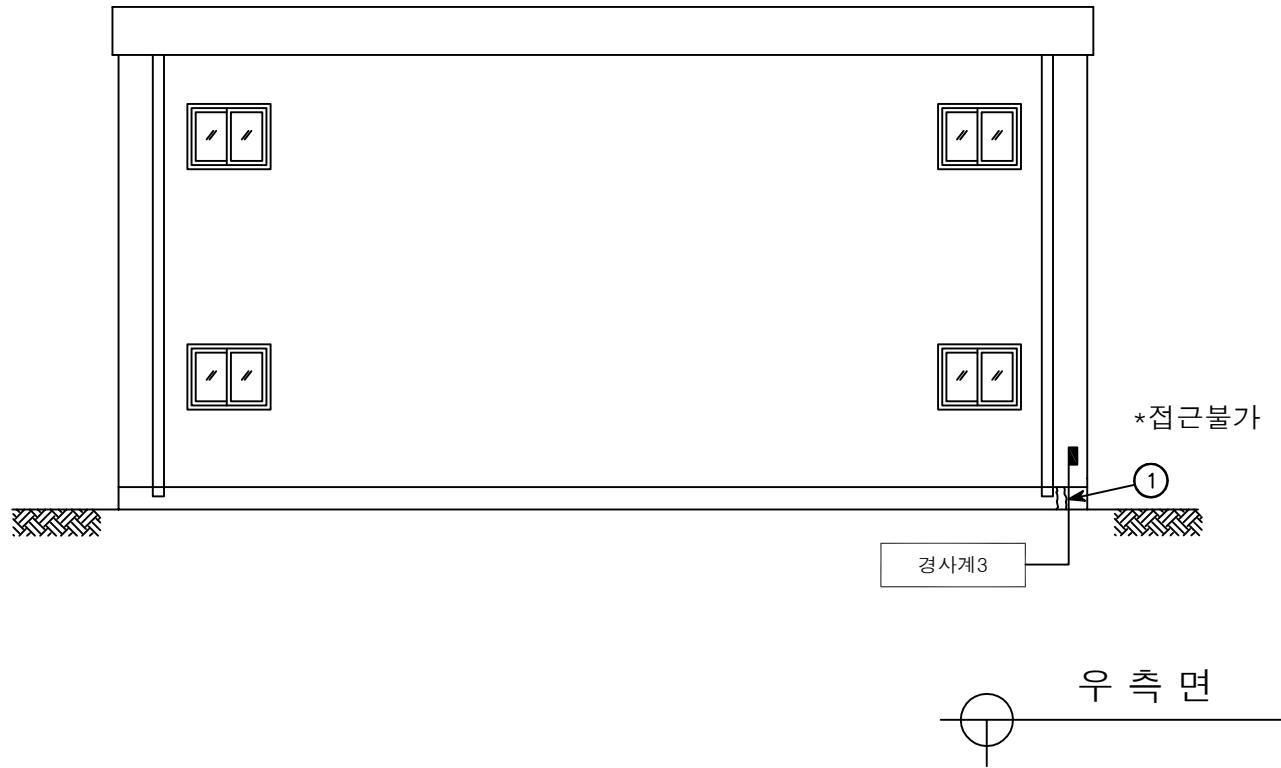
우측면

| No | 손상내용 | 결함규모 | | | | 사진<br>번호 | 비고 |
|---|---|---|---|---|---|---|---|
| 1 | 수직균열 | 0.2 | 0.10 | m | 2 | 5 | |

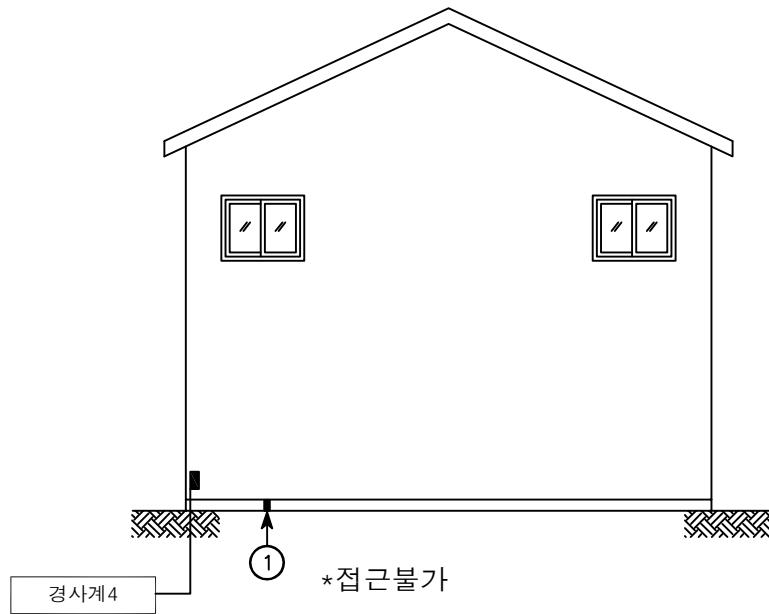
배면

| No | 손상내용 | 결함규모 | | | | 사진<br>번호 | 비고 |
|---|---|---|---|---|---|---|---|
| 1 | 백태 | 0.10 | 0.10 | m' | 1 | 6 | |

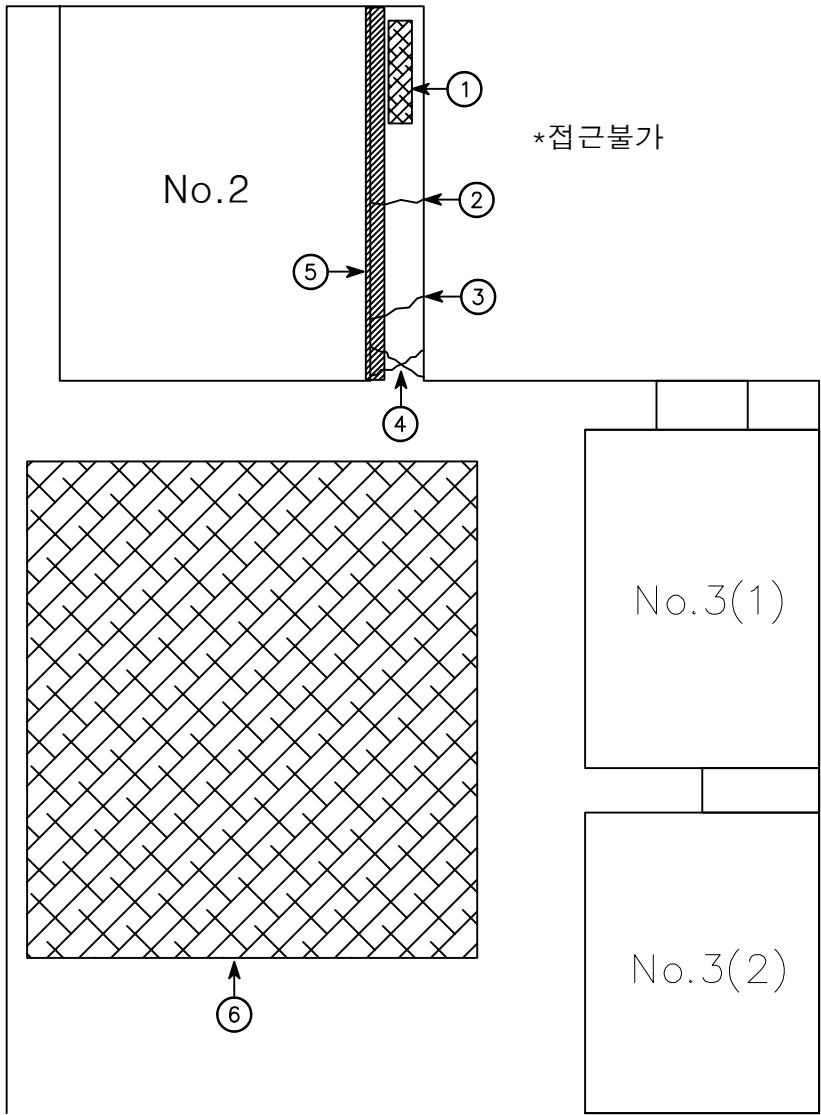
| No | 손상내용 | 결함 규모 | | | | 사진<br>번호 | 비고 |
|---|---|---|---|---|---|---|---|
| 1 | 망상균열 | 1.50 | 5.00 | m' | 1 | 7 | |
| 2 | 균열 | 0.2 | 1.50 | m | 1 | 8 | |
| 3 | 균열 | 0.3 | 2.00 | m | 1 | 9 | |
| 4 | 균열 | 0.5 | 2.00 | m | 2 | 10 | |
| 5 | 들뜸 | 0.10 | 8.00 | m' | 1 | 11 | |
| 6 | 망상균열 | 24.00 | 13.50 | m' | 1 | 12 | |
