No.20 영인면 월선길 52-2

서해선(홍선~송산) 복선전철 제5공구 건설공사 사후현황 용역[공사후]

정면

001

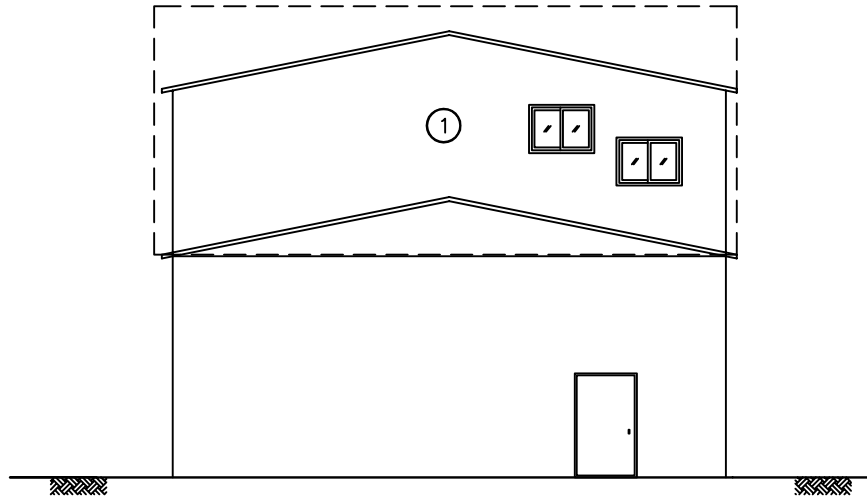
| No | 손상내용 | 결함규모 | | | | 사진<br>번호 | 비고 |
|---|---|---|---|---|---|---|---|
| 1 | 상태현황 | - | - | - | - | 1 | |

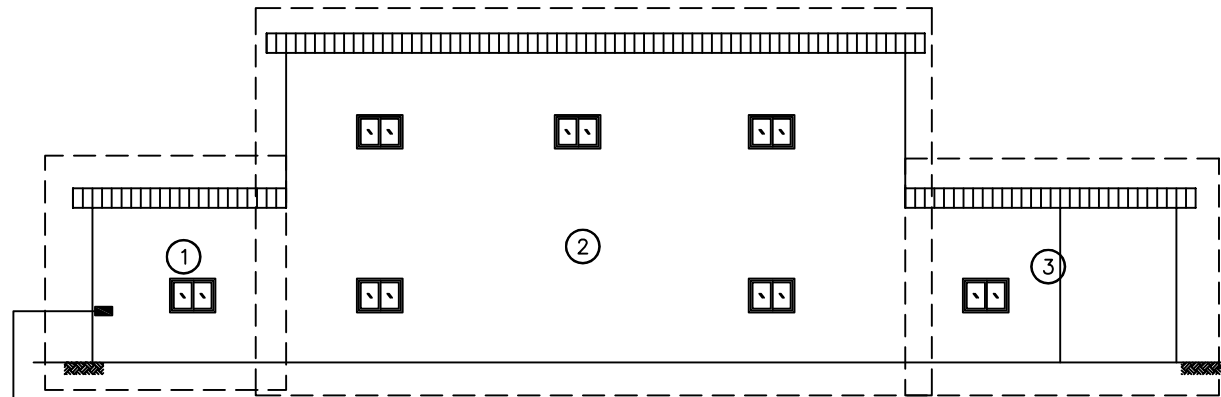
좌 측 면

| No | 손상내용 | 결 함 규 모 | | | | 사진<br>번호 | 비고 |
|---|---|---|---|---|---|---|---|
| 1 | 상태현황 | - | - | - | - | 2 | |
| 2 | 상태현황 | - | - | - | - | 3 | |
| 3 | 상태현황 | - | - | - | - | 4 | |

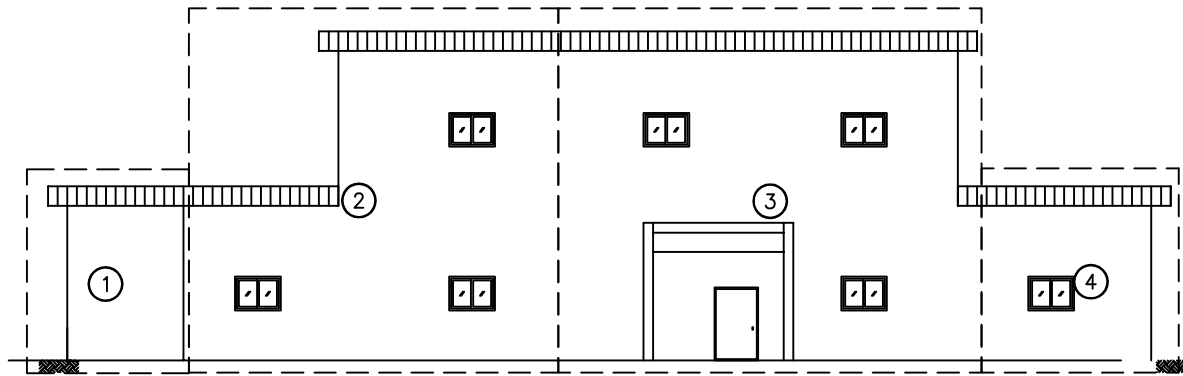
우측면

| No | 손상내용 | 결함 규모 | | | | 사진<br>번호 | 비고 |
|---|---|---|---|---|---|---|---|
| 1 | 상태현황 | - | - | - | - | 5 | |
| 2 | 상태현황 | - | - | - | - | 6 | |
| 3 | 상태현황 | - | - | - | - | 7 | |
| 4 | 상태현황 | - | - | - | - | 8 | |

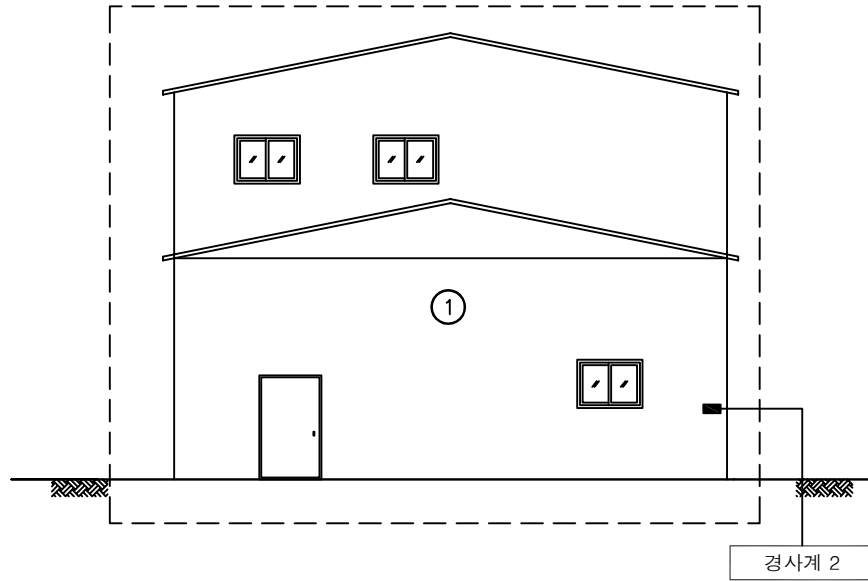
배면

| No | 손상내용 | 결함규모 | | | | 사진<br>번호 | 비고 |
|---|---|---|---|---|---|---|---|
| 1 | 상태현황 | - | - | - | - | 9 | |

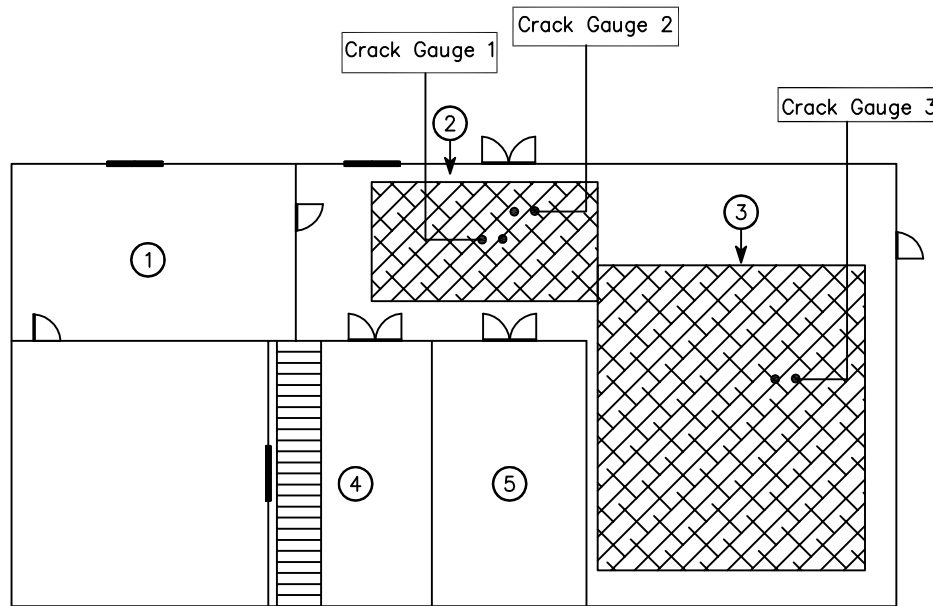
1층 평면도

| No | 손상내용 | 결함 규모 | | | | 사진<br>번호 | 비고 |
|---|---|---|---|---|---|---|---|
| 1 | 상태현황 | - | - | - | - | 10 | |
| 2 | 바닥 망상균열 | 5.00 | 6.00 | m² | 1 | 11 | C.G |
| 3 | 바닥 망상균열 | 10.00 | 7.00 | m² | 1 | 12 | C.G |
| 4 | 상태현황 | - | - | - | - | 13 | |
| 5 | 상태현황 | - | - | - | - | 14 | |
