# No.21 영인면 월선길 42

[ 결함물량표 ]

서해선(홍선~송산) 복선전철 제5공구 건설공사 사후현황 용역[공사후]

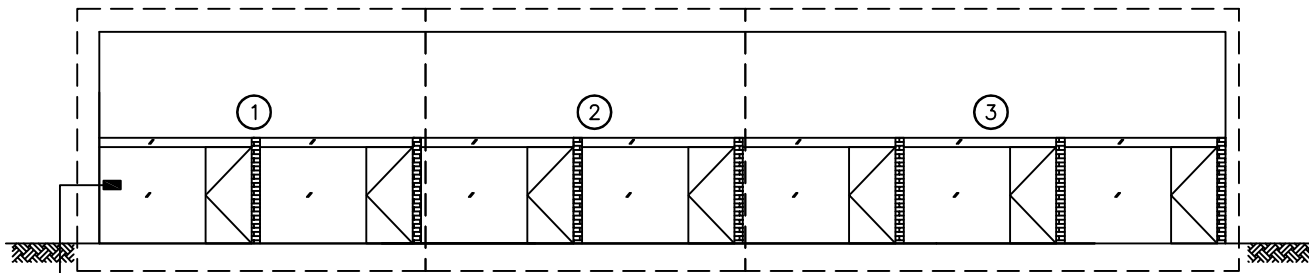
정면

| No | 손상내용 | 결함 규모 | | | | 사진<br>번호 | 비고 |
|---|---|---|---|---|---|---|---|
| 1 | 상태현황 | - | - | - | - | 1 | |
| 2 | 상태현황 | - | - | - | - | 2 | |
| 3 | 상태현황 | - | - | - | - | 3 | |

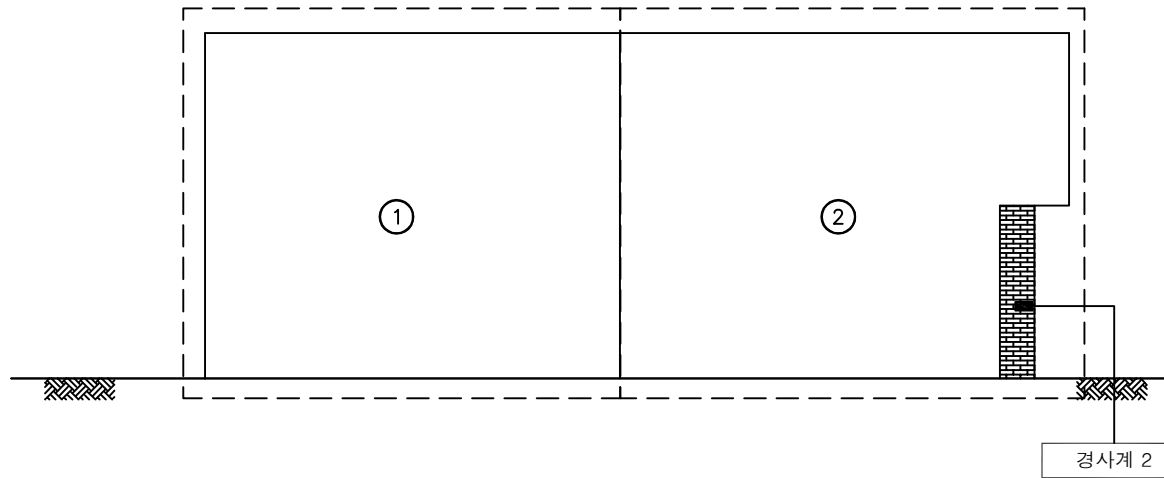
좌 측 면

| No | 손상내용 | 결함 규모 | | | | 사진<br>번호 | 비고 |
|---|---|---|---|---|---|---|---|
| 1 | 상태현황 | - | - | - | - | 4 | |
| 2 | 상태현황 | - | - | - | - | 5 | |

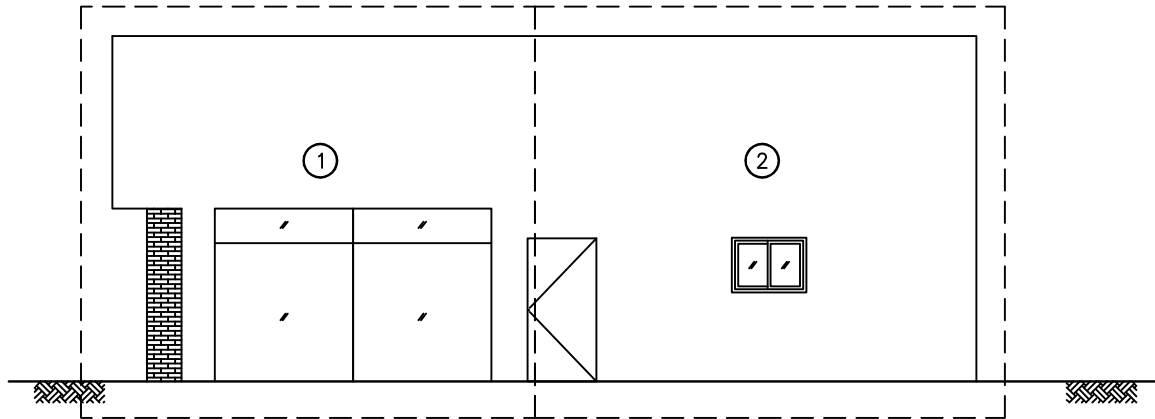
우 측 면

| No | 손상내용 | 결 함 규 모 | | | | 사진<br>번호 | 비고 |
|---|---|---|---|---|---|---|---|
| 1 | 상태현황 | - | - | - | - | 6 | |
| 2 | 상태현황 | - | - | - | - | 7 | |

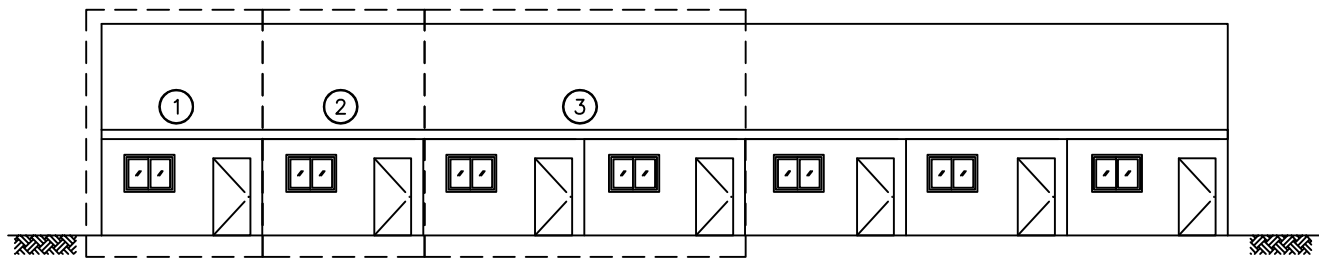
배면

| No | 손상내용 | 결함 규모 | | | | 사진<br>번호 | 비고 |
|---|---|---|---|---|---|---|---|
| 1 | 상태현황 | - | - | - | - | 8 | |
| 2 | 상태현황 | - | - | - | - | 9 | |
| 3 | 상태현황 | - | - | - | - | 10 | |

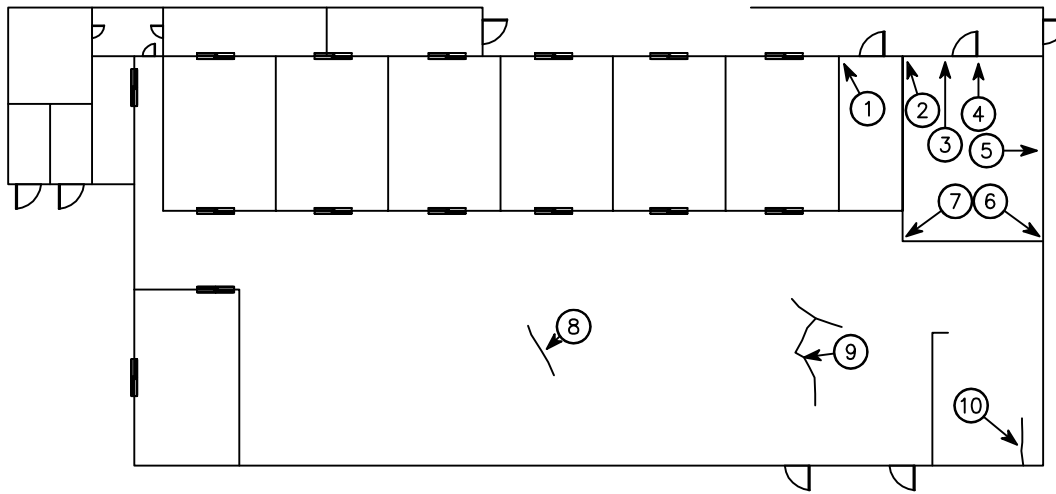
1 층 평 면 도

| No | 손상내용 | 결함 규모 | | | | 사진<br>번호 | 비고 |
|---|---|---|---|---|---|---|---|
| 1 | 조적 마감균열 | 1.0 | 2.50 | m | 1 | 11 | |
| 2 | 타일이격 | - | 2.50 | m | 1 | 12 | |
| 3 | 타일균열 | - | - | EA | 11 | 13 | |
| 4 | 타일균열 | - | - | EA | 1 | 14 | |
| 5 | 타일균열 | - | - | EA | 11 | 15 | |
| 6 | 타일이격 | - | 2.50 | m | 1 | 16 | |
| 7 | 타일이격 | - | 2.50 | m | 1 | 17 | |
| 8 | 바닥 균열 | 0.1 | 1.00 | m | 1 | 18 | |
| 9 | 바닥 균열 | 0.2 | 2.50 | m | 1 | 19 | |
| 10 | 천장 마감 균열 | - | 1.00 | m | 1 | 20 | |

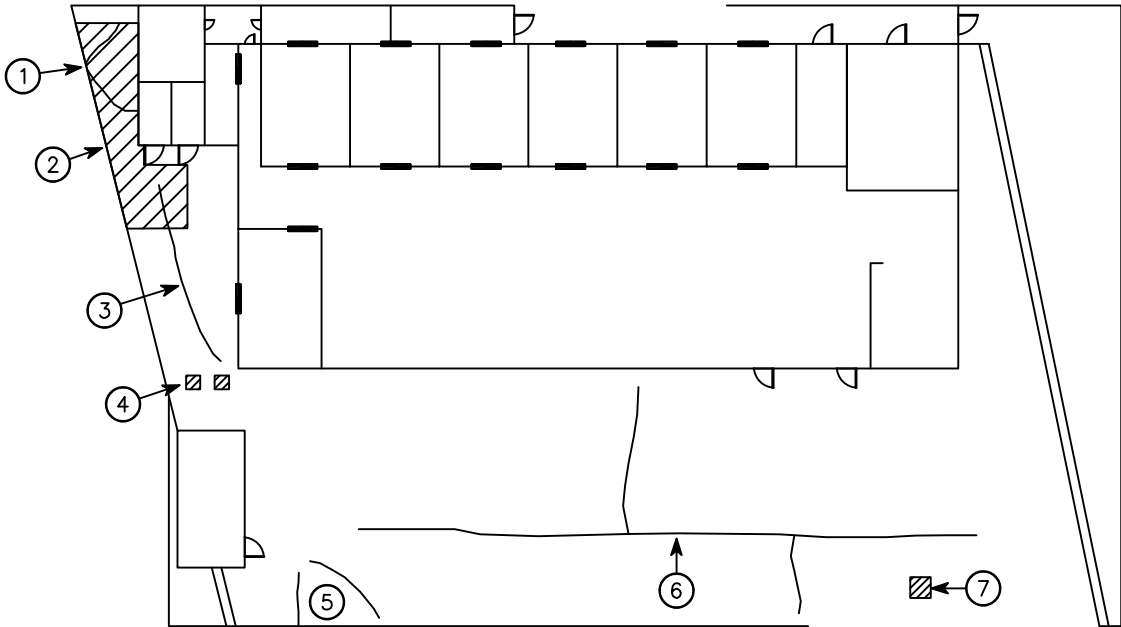
배 치 도

| No | 손상내용 | 결 함 규 모 | | | | 사진<br>번호 | 비고 |
|---|---|---|---|---|---|---|---|
| 1 | 마당 바닥 균열 | 4.0 | 4.50 | m | 1 | 21 | |
| 2 | 마당 바닥 박락 | 5.50 | 5.50 | m' | 1 | 22 | |
| 3 | 마당 바닥 균열 | 10.0 | 7.00 | m | 1 | 23 | |
| 4 | 마당 바닥 박리 | 0.30 | 0.30 | m' | 2 | 24 | |
| 5 | 아스콘 균열 | - | 4.50 | m | 1 | 25 | |
| 6 | 아스콘 균열 | - | 35.0 | m | 1 | 26 | |
| 7 | 아스콘 파손 | 0.30 | 0.30 | m' | 1 | 27 | |
