# No.22 영인면 월선길 28-39

서해선(홍선~송산) 복선전철 제5공구 건설공사 사후현황 용역[공사후]

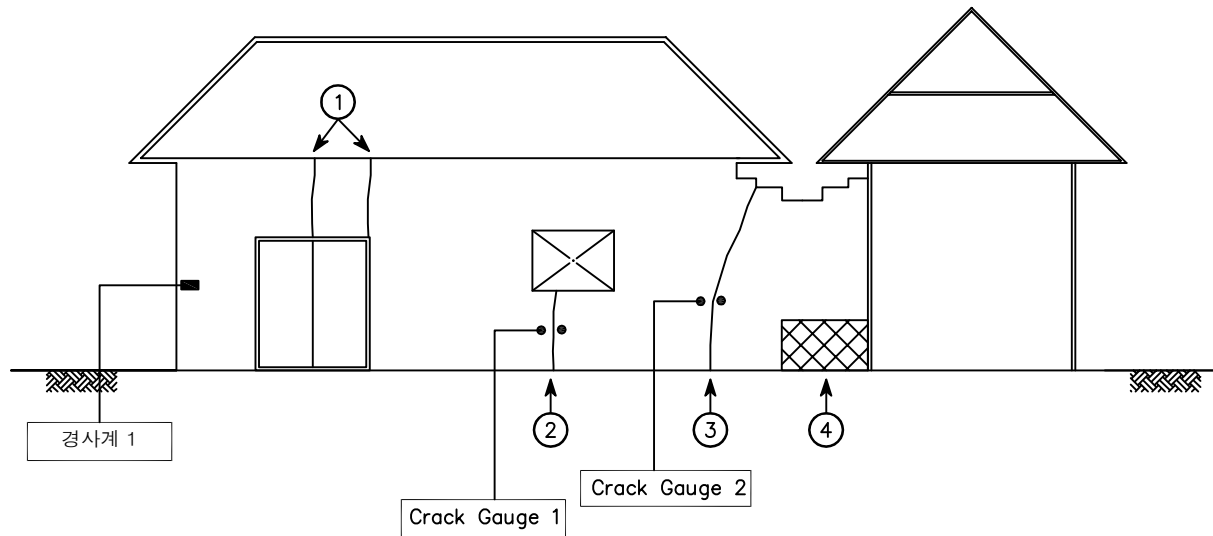
정면

| No | 손상내용 | 결함규모 | | | | 사진<br>번호 | 비고 |
|---|---|---|---|---|---|---|---|
| 1 | 수직균열 | 0.5 | 0.50 | m | 2 | 1 | |
| 2 | 수직균열 | 0.3 | 1.00 | m | 1 | 2 | C.G |
| 3 | 이격 | - | 2.50 | m | 1 | 3 | C.G |
| 4 | 재료분리 | 1.00 | 0.50 | m' | 1 | 4 | |

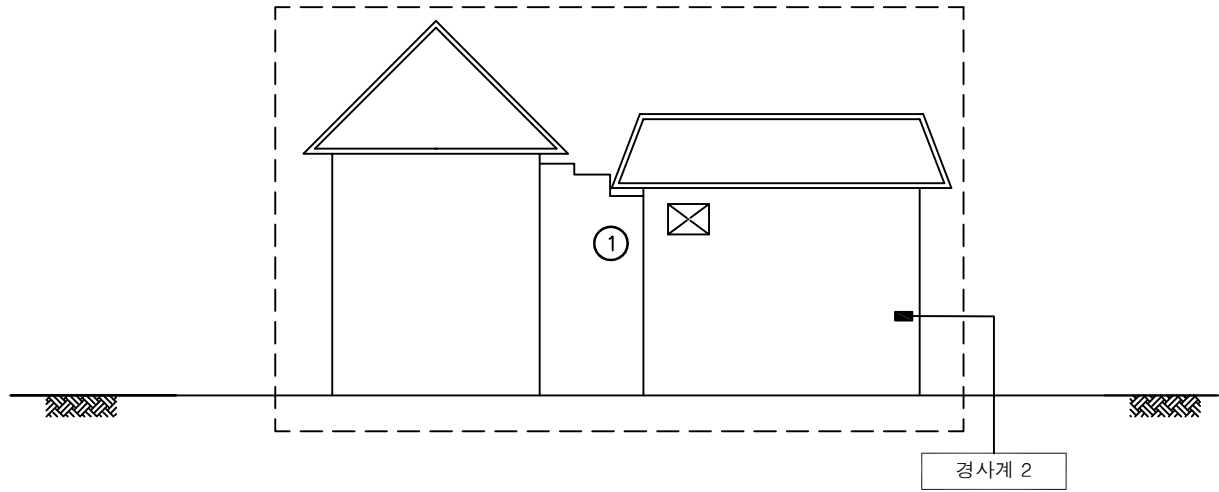
좌측면

| No | 손상내용 | 결함규모 | | | | 사진<br>번호 | 비고 |
|---|---|---|---|---|---|---|---|
| 1 | 상태현황 | - | - | - | - | 5 | |

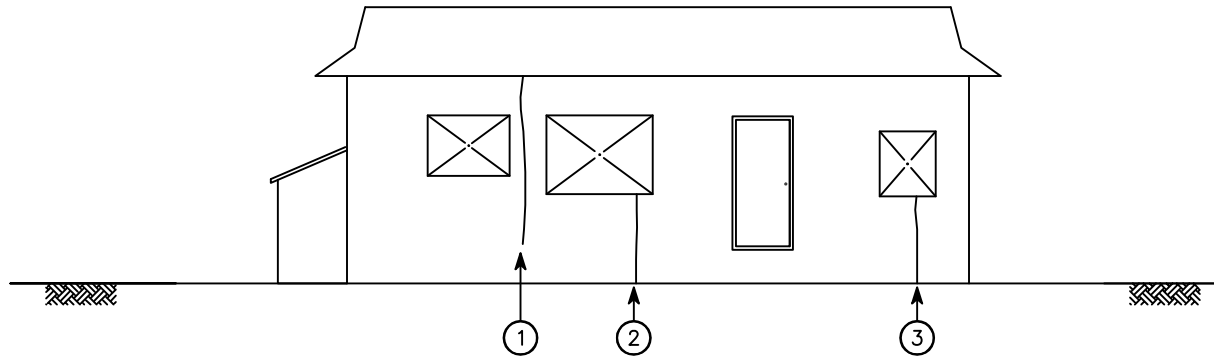
우측면

| No | 손상내용 | 결함규모 | | | | 사진<br>번호 | 비고 |
|---|---|---|---|---|---|---|---|
| 1 | 이격 | - | 2.00 | m | 1 | 6 | T=0.5cm |
| 2 | 이격 | - | 1.00 | m | 1 | 7 | T=0.5cm |
| 3 | 이격 | - | 1.50 | m | 1 | 8 | T=0.5cm |

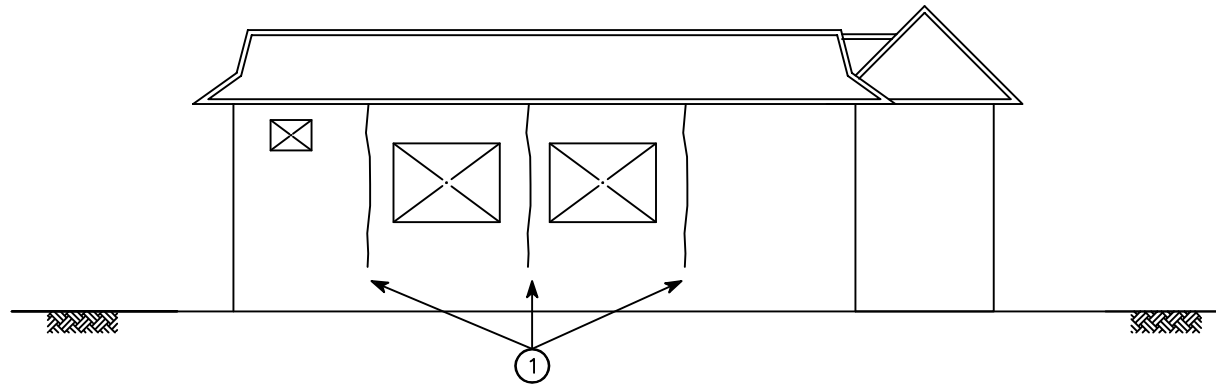
배면

| No | 손상내용 | 결함 규모 | | | | 사진<br>번호 | 비고 |
|---|---|---|---|---|---|---|---|
| 1 | 이격 | - | 2.00 | m | 3 | 9 | T=0.3cm |

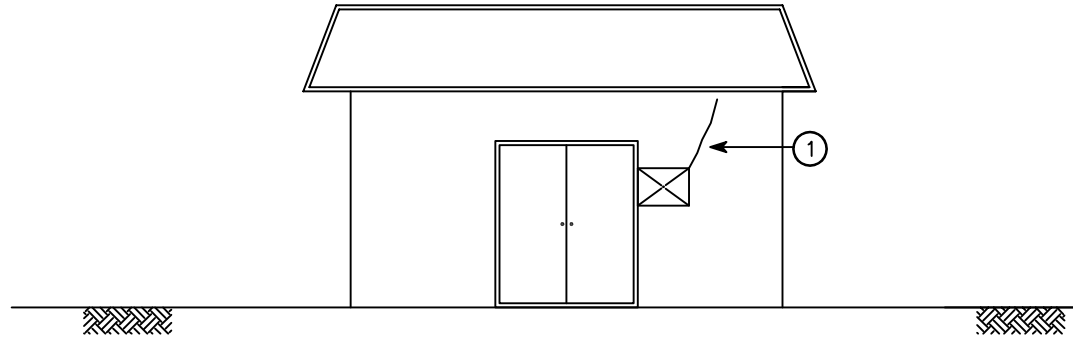
창 고 1 정 면

| No | 손상내용 | 결 함 규 모 | | | | 사진<br>번호 | 비고 |
|---|---|---|---|---|---|---|---|
| 1 | 수직균열 | 0.3 | 0.50 | m | 1 | 10 | |

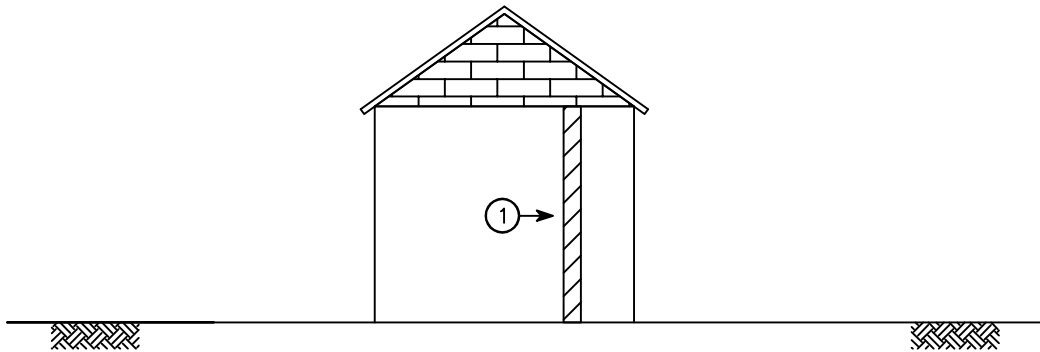
창 고 1 좌 측 면

| No | 손상내용 | 결 함 규 모 | | | | 사진<br>번호 | 비고 |
|---|---|---|---|---|---|---|---|
| 1 | 들뜸 | 0.10 | 2.50 | m' | 1 | 11 | |

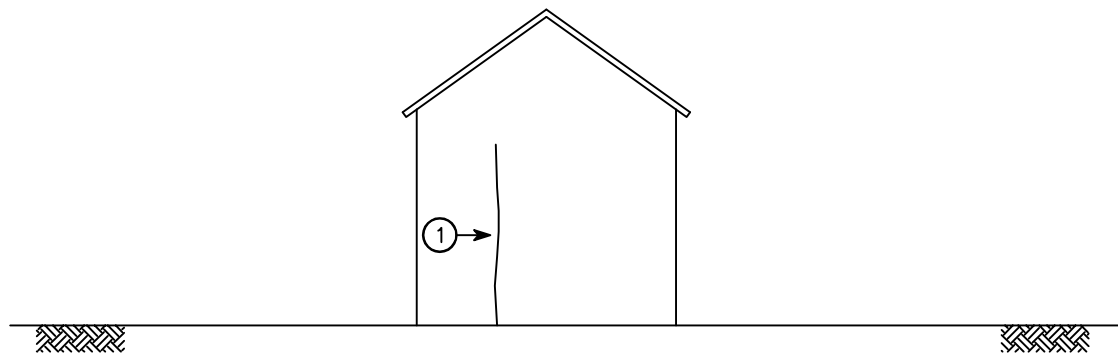
창고 1 우측면

| No | 손상내용 | 결함규모 | | | | 사진<br>번호 | 비고 |
|---|---|---|---|---|---|---|---|
| 1 | 수직균열 | 0.4 | 2.00 | m | 1 | 12 | |

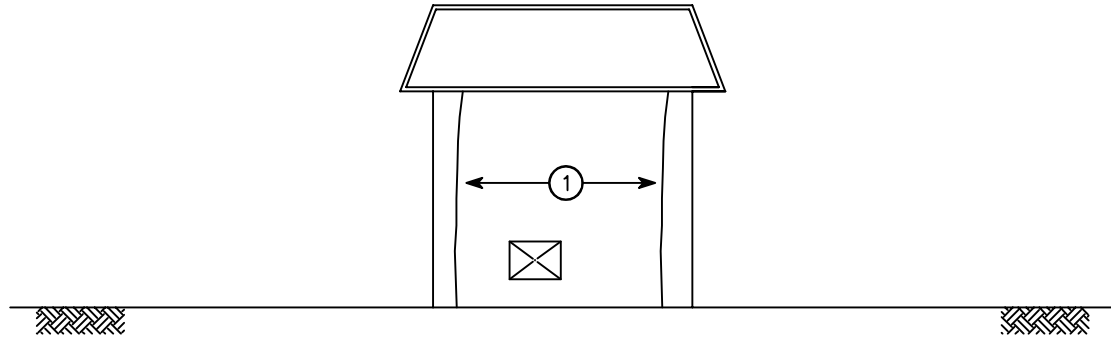
창 고 2 배 면

| No | 손상내용 | 결 함 규 모 | | | | 사진<br>번호 | 비고 |
|---|---|---|---|---|---|---|---|
| 1 | 이격 | - | 2.50 | m | 2 | 13 | T=0.7cm |
