No.23 영인면 월선길 28-30

\*건물철거

서해선(홍선~송산) 복선전철 제5공구 건설공사 사후현황 용역[공사후]

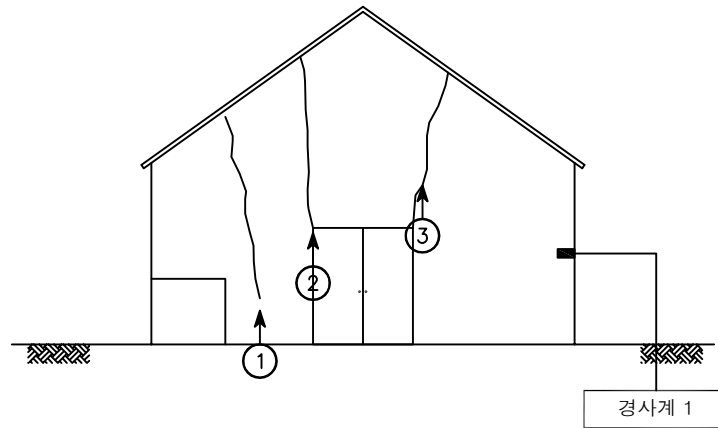
정면

| No | 손상내용 | 결함규모 | | | | 사진<br>번호 | 비고 |
|---|---|---|---|---|---|---|---|
| 1 | 수직균열 | 0.3 | 3.00 | m | 1 | 1 | |
| 2 | 수직균열 | 1.0 | 3.00 | m | 1 | 2 | |
| 3 | 수직균열 | 3.0 | 2.00 | m | 1 | 3 | |

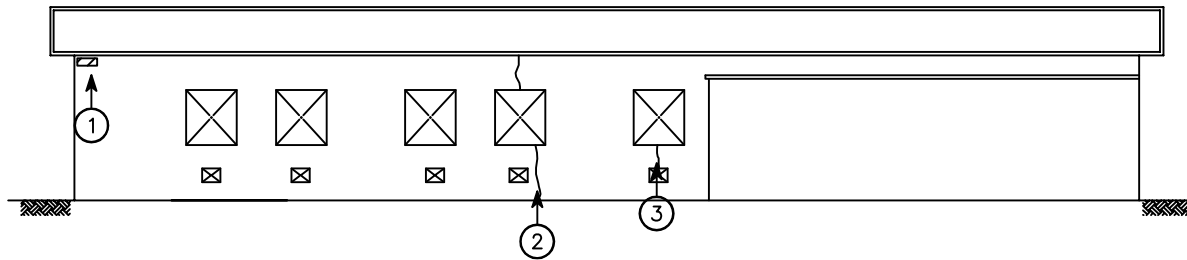
좌측면

| No | 손상내용 | 결함규모 | | | | 사진<br>번호 | 비고 |
|---|---|---|---|---|---|---|---|
| 1 | 파손 | 0.20 | 0.30 | m <sup>2</sup> | 1 | 4 | |
| 2 | 수직균열 | 0.3 | 0.50 | m | 2 | 5 | |
| 3 | 수직균열 | 0.2 | 0.30 | m | 1 | 6 | |

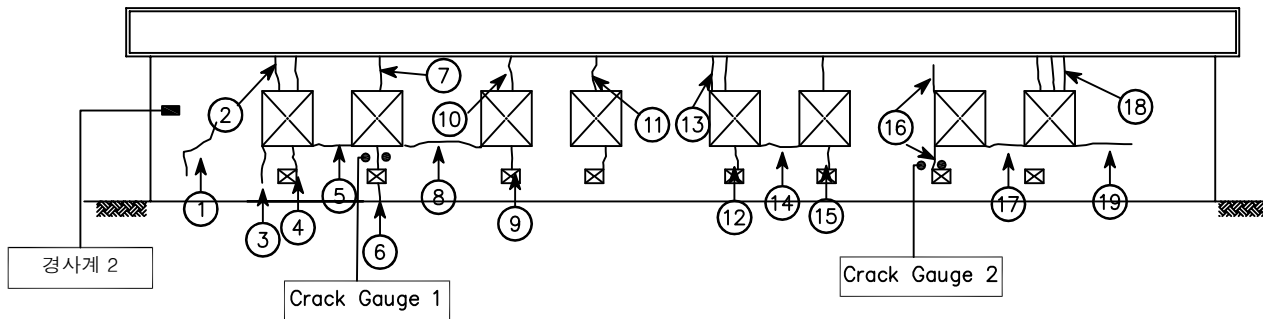
| No | 손상내용 | 결함규모 | | | | 사진<br>번호 | 비고 |
|---|---|---|---|---|---|---|---|
| 1 | 수직수평균열 | 0.3 | 2.00 | m | 1 | 7 | |
| 2 | 수직균열 | 0.3 | 0.50 | m | 2 | 8 | |
| 3 | 수직균열 | 0.2 | 0.50 | m | 1 | 9 | |
| 4 | 수직균열 | 0.3 | 0.50 | m | 1 | 10 | |
| 5 | 수평균열 | 0.3 | 1.00 | m | 1 | 11 | |
| 6 | 수직균열 | 0.5 | 0.50 | m | 1 | 12 | C.G |
| 7 | 수직균열 | 0.5 | 0.30 | m | 1 | 13 | |
| 8 | 수평균열 | 0.3 | 2.00 | m | 1 | 14 | |
| 9 | 수직균열 | 0.3 | 0.50 | m | 1 | 15 | |
| 10 | 수직균열 | 0.5 | 0.50 | m | 1 | 16 | |
| 11 | 수직균열 | 0.3 | 0.50 | m | 2 | 17 | |
| 12 | 수직균열 | 0.3 | 0.50 | m | 1 | 18 | |
| 13 | 수직균열 | 0.2 | 0.50 | m | 2 | 19 | |
| 14 | 수평균열 | 0.2 | 0.50 | m | 1 | 20 | |
| 15 | 수직균열 | 0.3 | 0.50 | m | 2 | 21 | |
| 16 | 수직균열 | 0.2 | 0.50 | m | 2 | 22 | C.G |
| 17 | 수평균열 | 0.2 | 0.50 | m | 1 | 23 | |
| 18 | 수직균열 | 0.2 | 0.50 | m | 3 | 24 | |
| 19 | 수평균열 | 0.2 | 0.50 | m | 1 | 25 | |

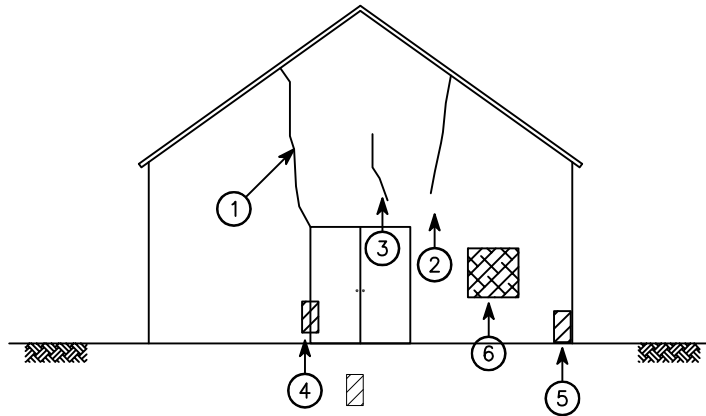
배면

| No | 손상내용 | 결함규모 | | | | 사진<br>번호 | 비고 |
|---|---|---|---|---|---|---|---|
| 1 | 수직균열 | 1.0 | 3.00 | m | 1 | 26 | |
| 2 | 수직균열 | 0.5 | 2.00 | m | 1 | 27 | |
| 3 | 수직균열 | 0.2 | 1.00 | m | 1 | 28 | |
| 4 | 파손 | 0.20 | 0.50 | m' | 1 | 29 | |
| 5 | 망상균열 | 1.00 | 1.00 | m' | 1 | 30 | |
| 6 | 파손 | 0.20 | 0.20 | m' | 1 | 31 | |

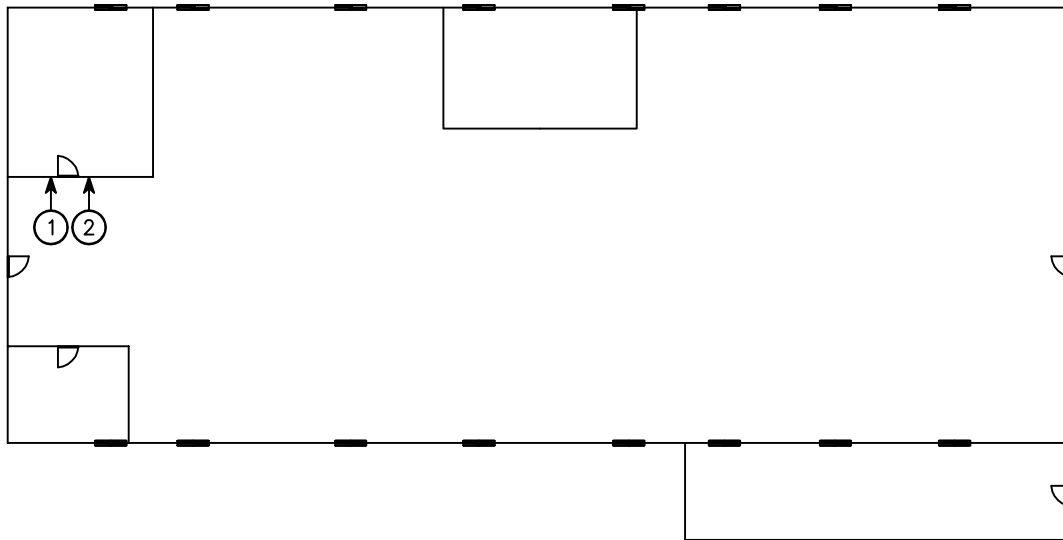
1 층 평 면 도

| No | 손상내용 | 결함 규모 | | | | 사진<br>번호 | 비고 |
|---|---|---|---|---|---|---|---|
| 1 | 수직균열 | 0.5 | 0.50 | m | 1 | 32 | |
| 2 | 수직균열 | 0.5 | 1.00 | m | 1 | 33 | |
