No.24 영인면 월선길 28-30

\*건물철거

서해선(홍선~송산) 복선전철 제5공구 건설공사 사후현황 용역[공사후]

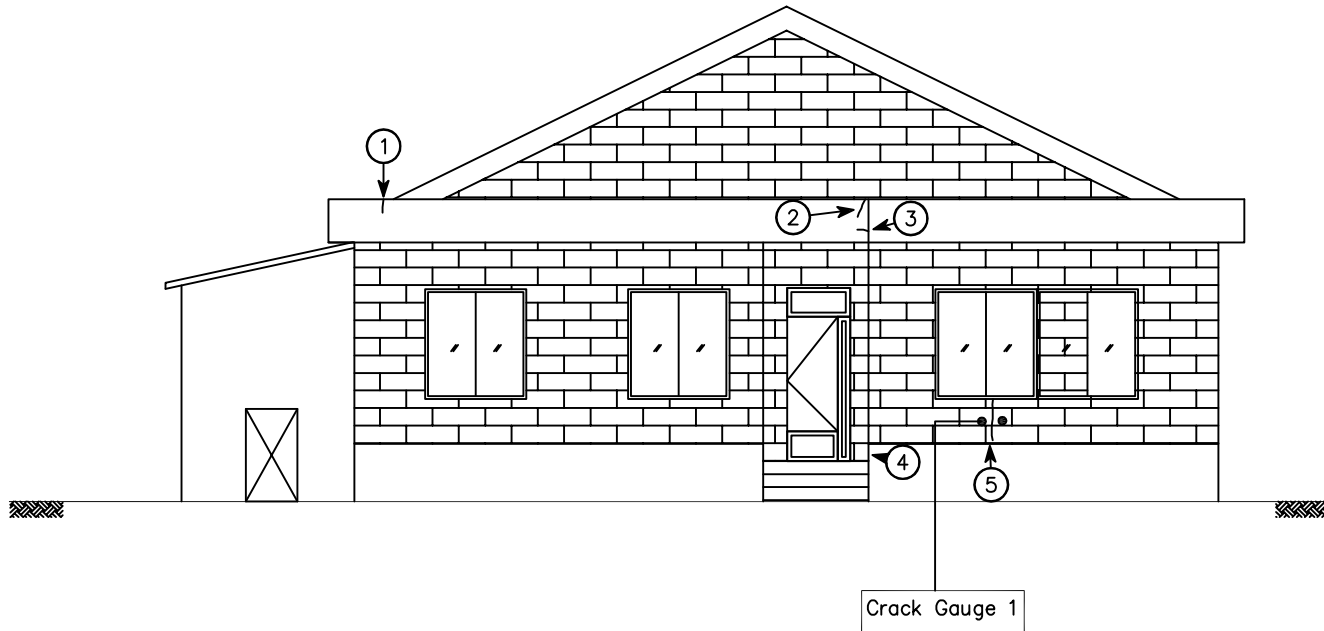
정 면

| No | 손상내용 | 결함 규모 | | | | 사진<br>번호 | 비고 |
|---|---|---|---|---|---|---|---|
| 1 | 이격 | - | 0.10 | m | 1 | 1 | T=0.4cm |
| 2 | 이격 | - | 0.10 | m | 1 | 2 | T=0.3cm |
| 3 | 수평균열 | 0.3 | 0.10 | m | 6 | 3 | |
| 4 | 이격 | - | 0.30 | m | 1 | 4 | T=0.4cm |
| 5 | 블럭균열 | - | - | EA | 6 | 5 | C.G |

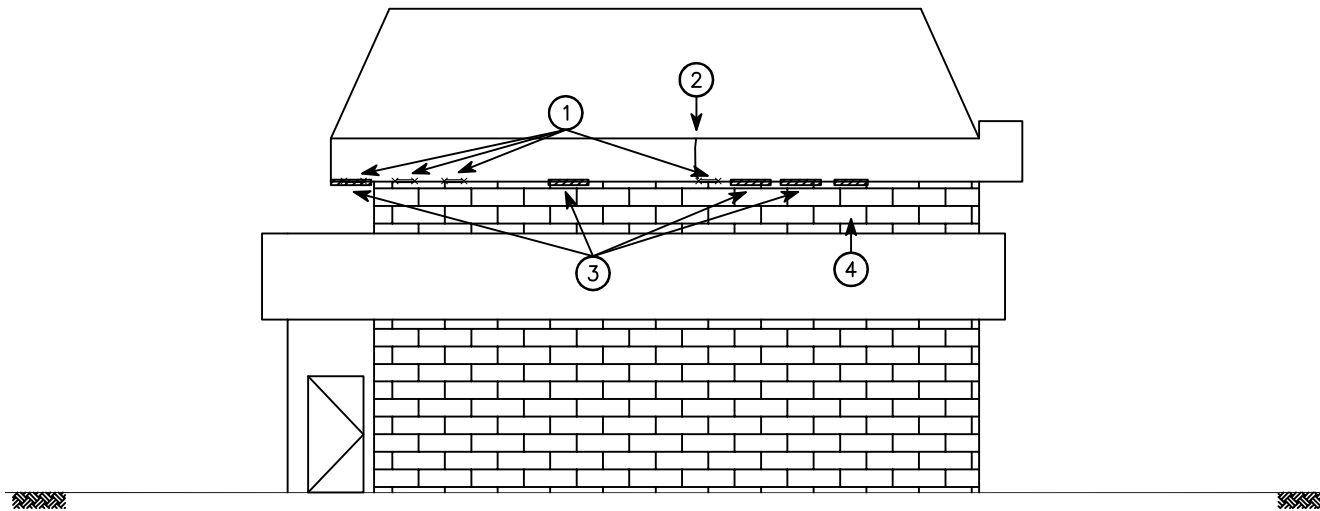
좌 측 면

| No | 손상내용 | 결 함 규 모 | | | | 사진<br>번호 | 비고 |
|---|---|---|---|---|---|---|---|
| 1 | 박락 및철근노출 | 0.40 | 0.10 | m' | 4 | 6 | |
| 2 | 수직균열 | 0.4 | 0.10 | m' | 1 | 7 | |
| 3 | 들뜸 | 0.20 | 0.30 | m' | 4 | 8 | |
| 4 | 박락 | 0.30 | 0.10 | m' | 1 | 9 | |

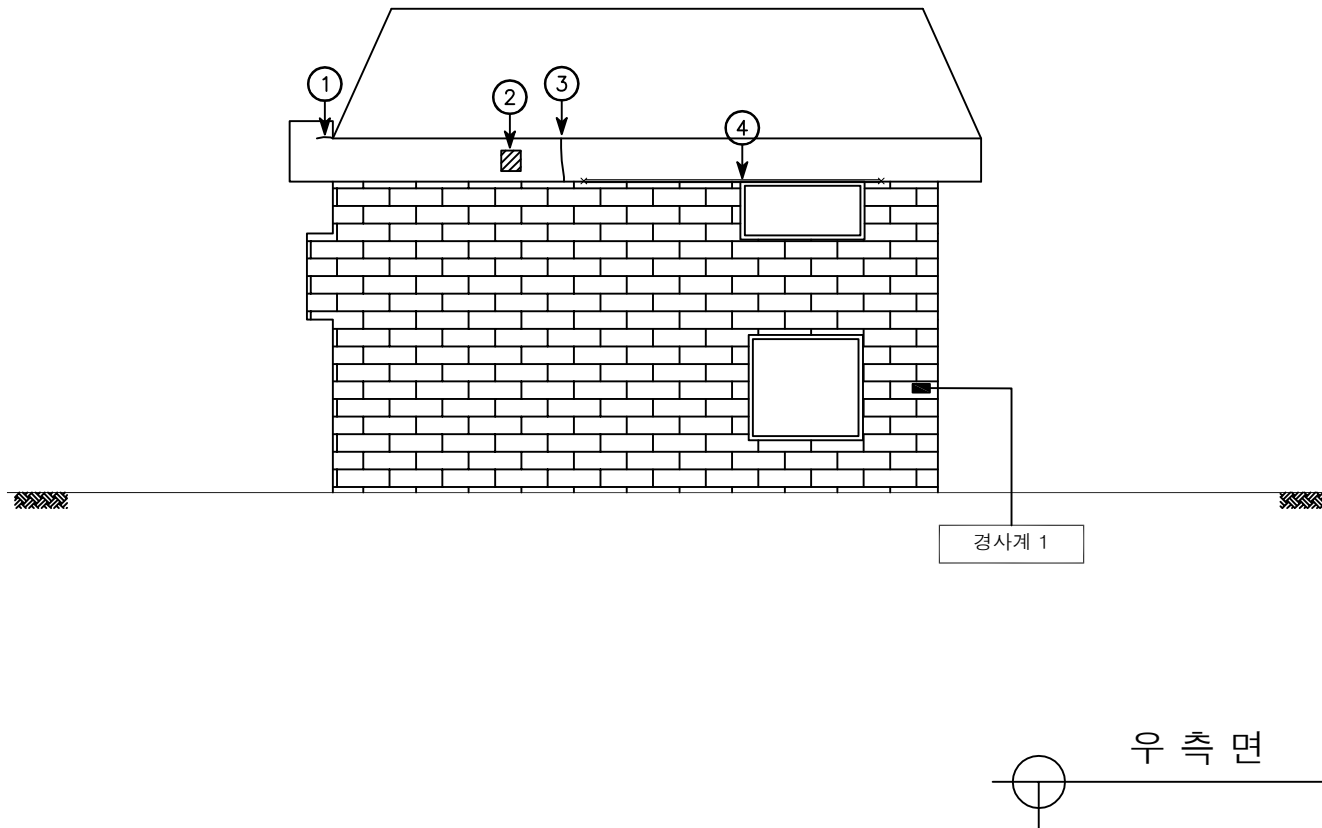
| No | 손상내용 | 결함규모 | | | | 사진<br>번호 | 비고 |
|---|---|---|---|---|---|---|---|
| 1 | 수평균열 | 0.4 | 0.10 | m | 1 | 10 | |
| 2 | 박락 | 0.10 | 0.10 | m² | 1 | 11 | |
| 3 | 수직균열 | 0.4 | 0.10 | m | 1 | 12 | |
| 4 | 박락 및 철근노출 | 2.50 | 0.10 | m² | 1 | 13 | |

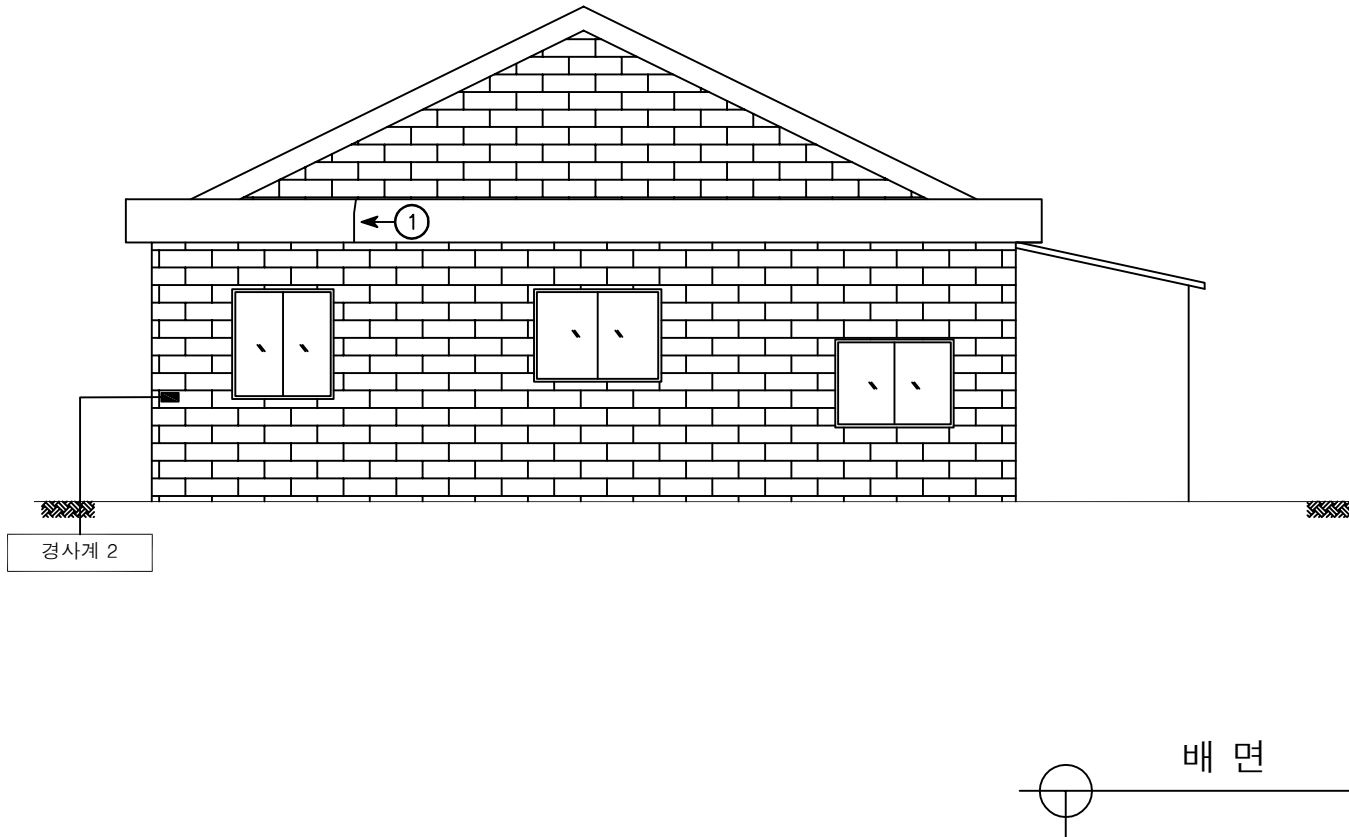
배면

| No | 손상내용 | 결함규모 | | | | 사진<br>번호 | 비고 |
|---|---|---|---|---|---|---|---|
| 1 | 수직균열 | 0.4 | 0.50 | m | 1 | 14 | |

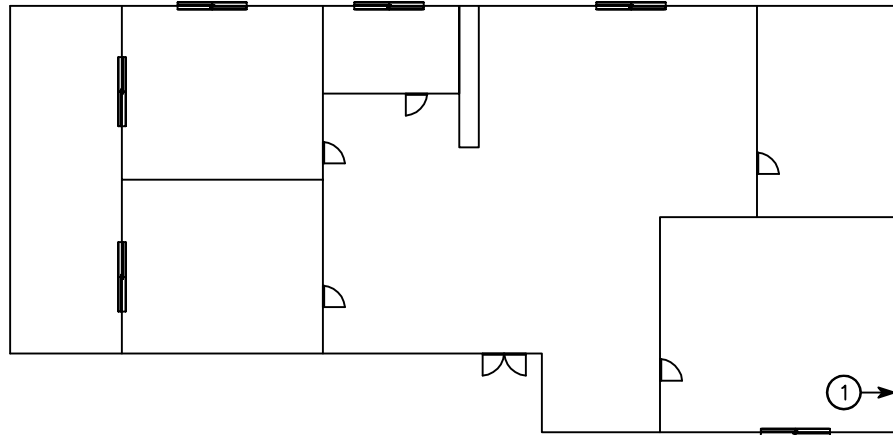
1 층 평 면 도

| No | 손상내용 | 결함 규모 | | | | 사진<br>번호 | 비고 |
|---|---|---|---|---|---|---|---|
| 1 | 수직균열 | 0.3 | 0.50 | m | 1 | 15 | |

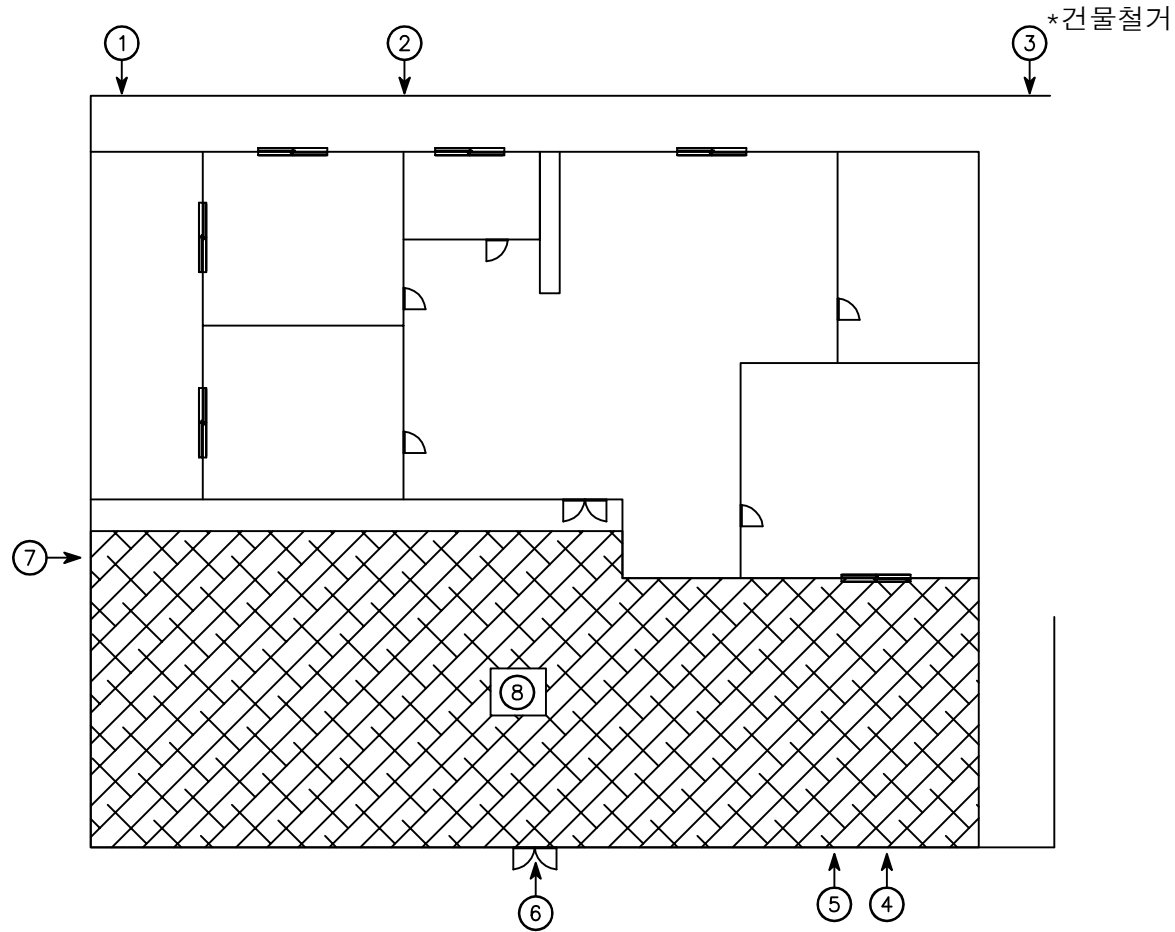
배 치 도

| No | 손상내용 | 결함 규모 | | | | 사진<br>번호 | 비고 |
|---|---|---|---|---|---|---|---|
| 1 | 담장 이격 | - | 1.50 | m | 1 | 16 | T=0.6cm |
| 2 | 담장 불력균열 | - | - | EA | 4 | 17 | |
| 3 | 담장 기울음 | 1.50 | 1.50 | m² | 1 | 18 | |
| 4 | 담장 수직균열 | 1.0 | 1.50 | m | 6 | 19 | |
| 5 | 담장 수직균열 | - | 1.50 | m | 1 | 20 | |
| 6 | 박락 | 0.10 | 0.10 | m² | 1 | 21 | |
| 7 | 담장 이격 | - | 1.50 | m | 1 | 22 | T=0.6cm |
| 8 | 마당 망상균열 | 13.00 | 7.00 | m² | 1 | 23 | |
