# No.25(1) 영인면 월선길 28-25

명성엔지니어링

서해선(홍선~송산) 복선전철 제5공구 건설공사 사후현황 용역[공사후]

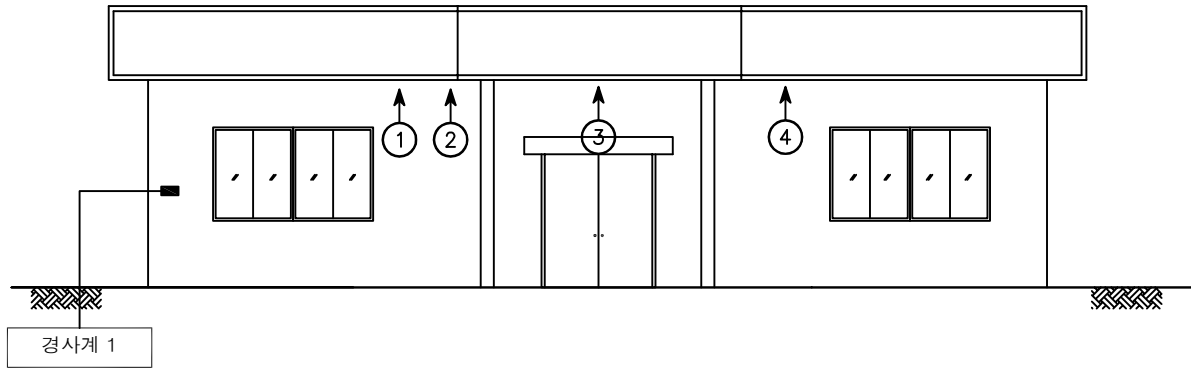
정면

| No | 손상내용 | 결함규모 | | | | 사진<br>번호 | 비고 |
|---|---|---|---|---|---|---|---|
| 1 | 도장탈락 | 0.20 | 1.00 | m' | 1 | 1 | |
| 2 | Conc'탈락 및 철근노출 | 0.10 | 0.10 | m' | 1 | 2 | |
| 3 | 도장탈락 | 0.40 | 3.00 | m' | 1 | 3 | |
| 4 | 도장탈락 | 0.50 | 1.50 | m' | 1 | 4 | |

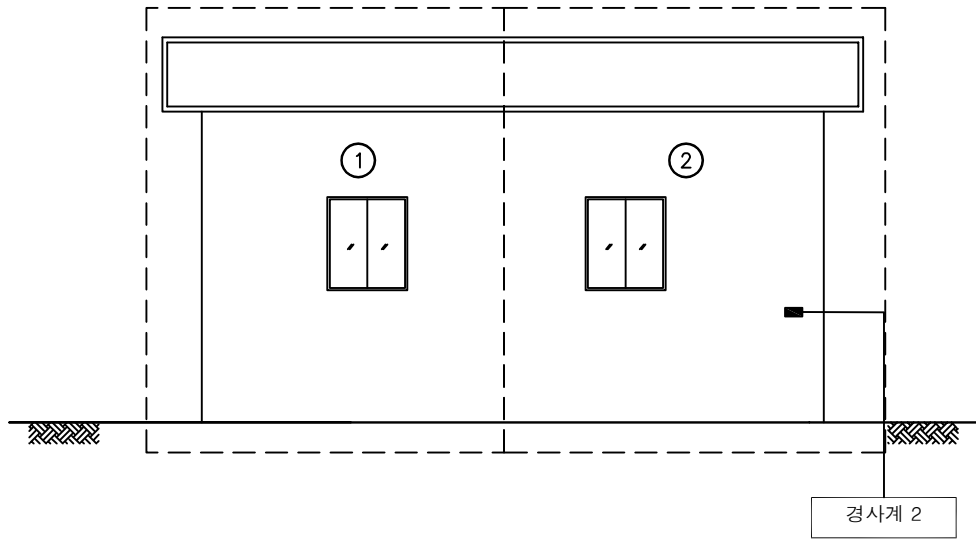
좌측면

| No | 손상내용 | 결함규모 | | | | 사진<br>번호 | 비고 |
|---|---|---|---|---|---|---|---|
| 1 | 상태현황 | - | - | - | - | 5 | |
| 2 | 상태현황 | - | - | - | - | 6 | |

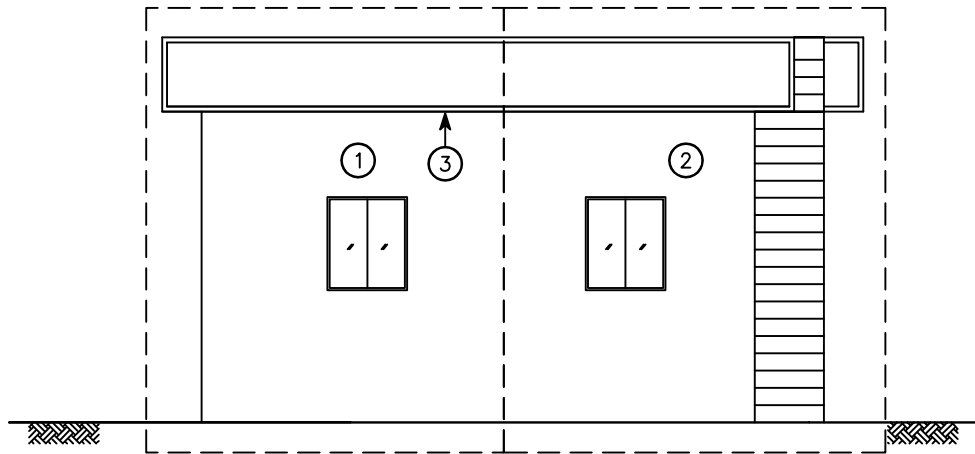
우 측 면

| No | 손상내용 | 결 함 규 모 | | | | 사진<br>번호 | 비고 |
|---|---|---|---|---|---|---|---|
| 1 | 상태현황 | - | - | - | - | 7 | |
| 2 | 상태현황 | - | - | - | - | 8 | |
| 3 | 도장탈락 | 0.10 | 0.20 | m² | 1 | 9 | |

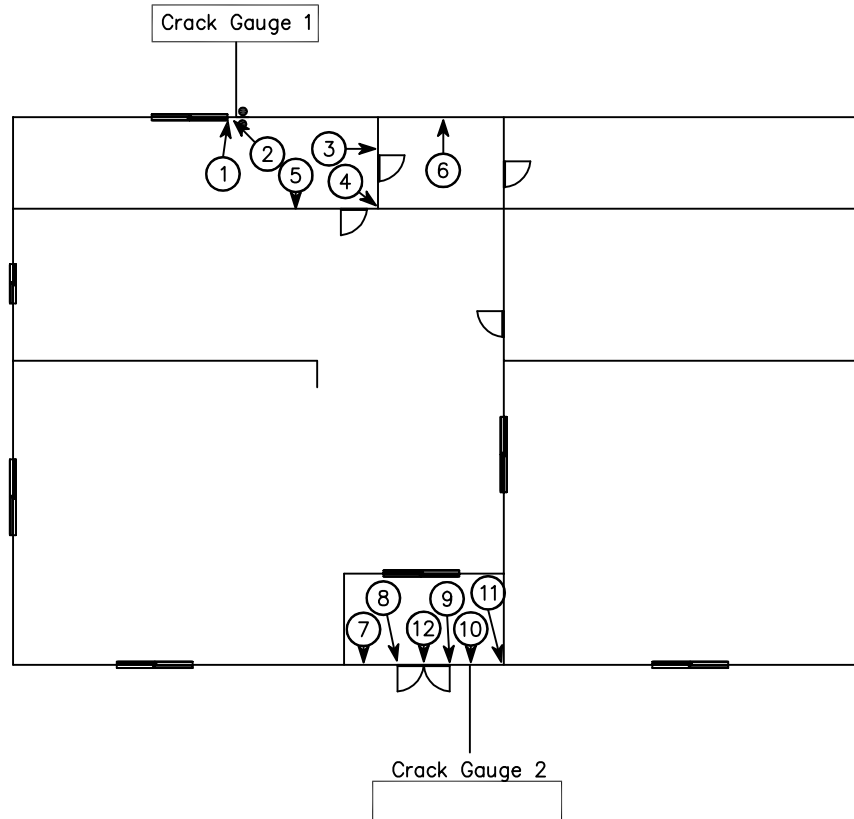
1 층 평 면 도

| No | 손상내용 | 결함 규모 | | | | 사진<br>번호 | 비고 |
|---|---|---|---|---|---|---|---|
| 1 | 수직,수평균열 | 0.2~0.5 | 2.00 | m | 1 | 10 | |
| 2 | 경사균열 | 0.3 | 0.50 | m | 1 | 11 | C.G |
| 3 | 수평균열 | 0.3 | 1.20 | m | 1 | 12 | |
| 4 | 이격 | - | 1.20 | m | 1 | 13 | |
| 5 | 경사균열 | 0.3 | 1.00 | m | 1 | 14 | |
| 6 | 수평균열 | 0.5 | 3.00 | m | 1 | 15 | |
| 7 | 수평균열 | 0.5 | 0.50 | m | 1 | 16 | |
| 8 | 수직균열 | 0.5 | 0.20 | m | 1 | 17 | |
| 9 | 수직균열 | 0.5 | 0.20 | m | 1 | 18 | |
| 10 | 수평균열 | 0.5 | 0.50 | m | 1 | 19 | C.G |
| 11 | 수직균열 | 0.3 | 1.00 | m | 1 | 20 | |
| 12 | 수직균열 | 0.3 | 0.40 | m | 1 | 21 | |
