# No.25(2) 영인면 월선길 28-27

[ 결함물량표 ]

서해선(홍선~송산) 복선전철 제5공구 건설공사 사후현황 용역[공사후]

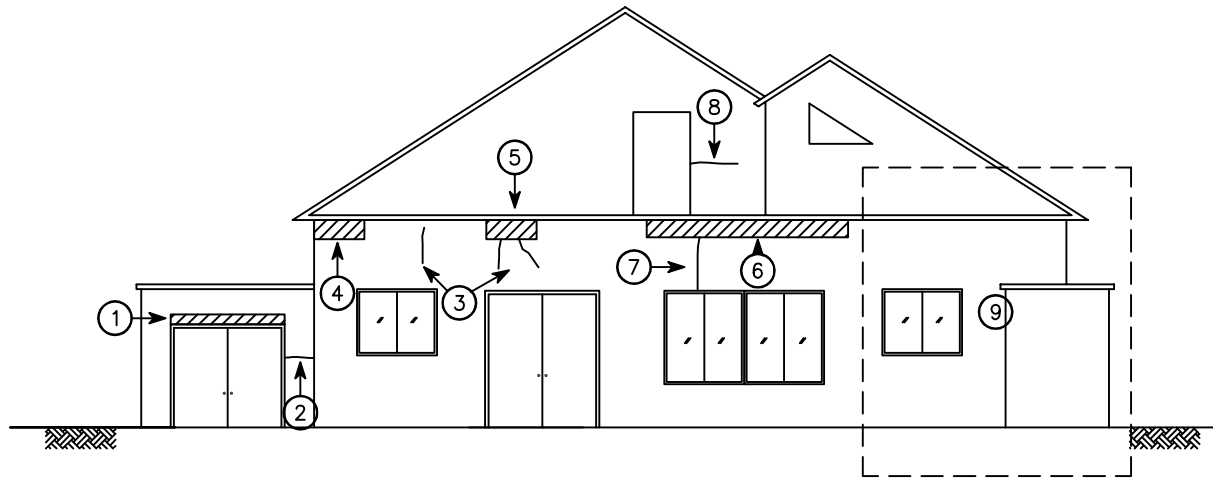
| No | 손상내용 | 결함규모 | | | | 사진<br>번호 | 비고 |
|---|---|---|---|---|---|---|---|
| 1 | 박리, 박락 | 1.50 | 0.30 | m <sup>2</sup> | 1 | 22 | |
| 2 | 수평균열 | 0.2 | 0.50 | m | 1 | 23 | |
| 3 | 수직균열 | 0.2 | 0.30 | m | 3 | 24 | |
| 4 | 지붕파손 및 철근노출 | 1.00 | 0.50 | m <sup>2</sup> | 1 | 25 | |
| 5 | 지붕파손 및 철근노출 | 1.50 | 0.50 | m <sup>2</sup> | 1 | 26 | |
| 6 | 지붕파손 및 철근노출 | 3.50 | 0.50 | m <sup>2</sup> | 1 | 27 | |
| 7 | 수직균열 | 0.3 | 1.00 | m | 1 | 28 | |
| 8 | 수평균열 | 0.5 | 1.50 | m | 1 | 29 | |
| 9 | 상태현황 | - | - | - | - | 30 | |

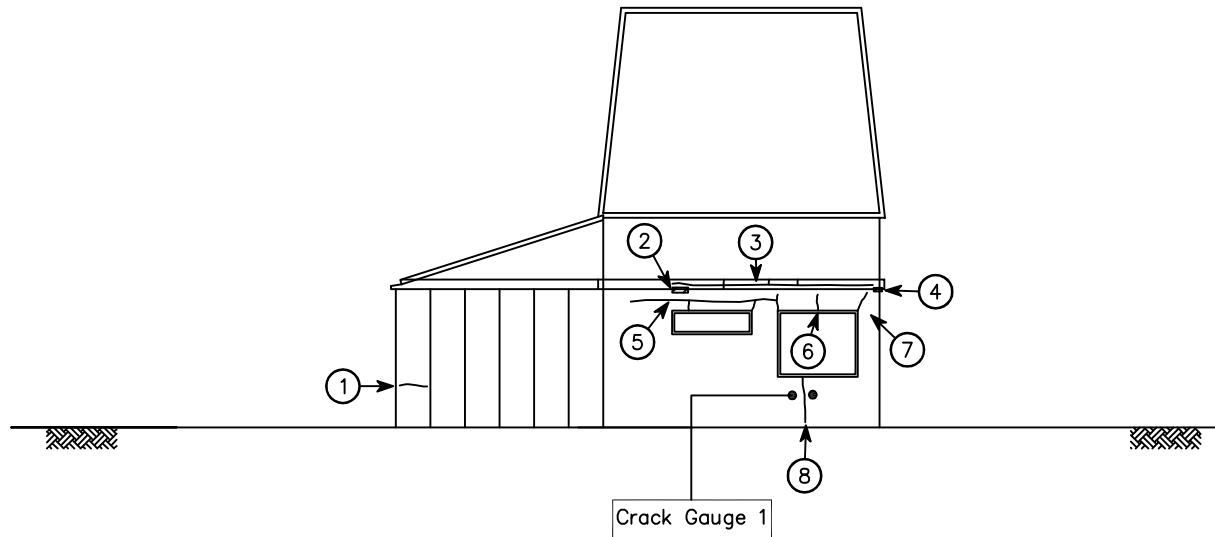
좌측면

| No | 손상내용 | 결함규모 | | | | 사진<br>번호 | 비고 |
|---|---|---|---|---|---|---|---|
| 1 | 수평균열 | 0.2 | 0.20 | m | 1 | 31 | |
| 2 | 들뜸 | 0.20 | 0.20 | m | 1 | 32 | |
| 3 | 수직, 수평균열 | 0.2 | 6.00 | m | 1 | 33 | |
| 4 | 들뜸 | 0.50 | 0.20 | m' | 1 | 34 | |
| 5 | 수직, 수평균열 | 0.2 | 5.00 | m | 1 | 35 | |
| 6 | 수직균열 | 0.3 | 0.50 | m | 1 | 36 | |
| 7 | 수직균열 | 0.5 | 0.50 | m | 1 | 37 | |
| 8 | 수직균열 | 1.0 | 1.00 | m' | 1 | 38 | C.G |

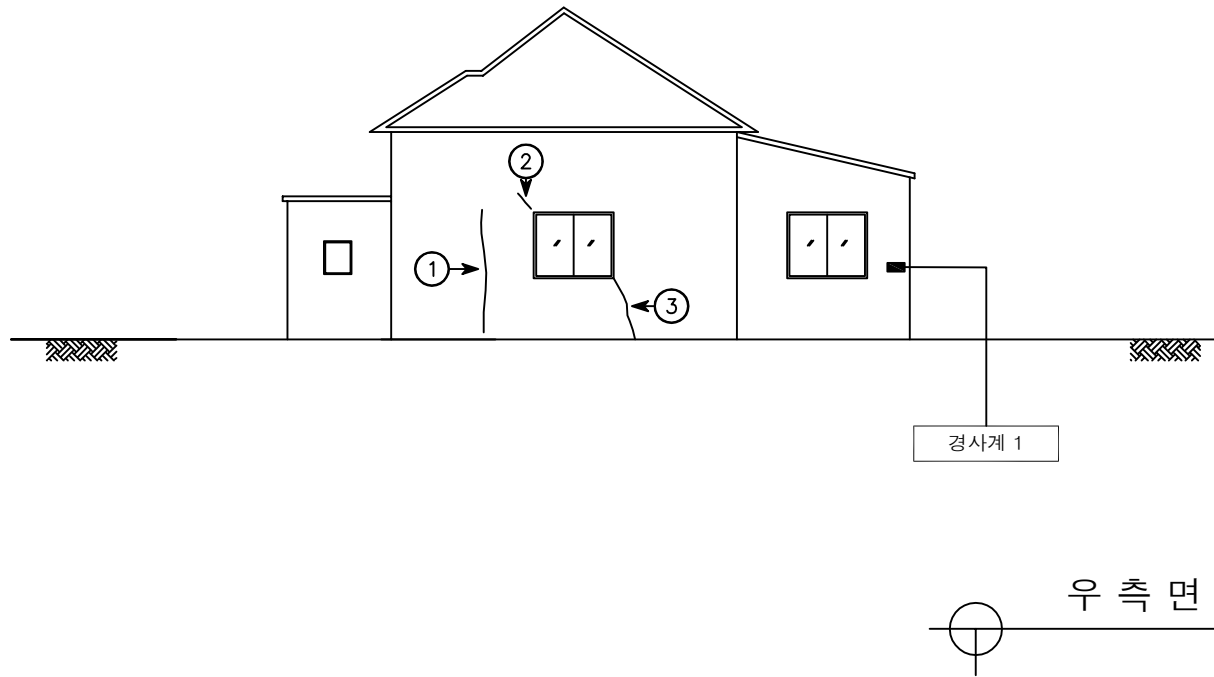
우측면

| No | 손상내용 | 결함 규모 | | | | 사진<br>번호 | 비고 |
|---|---|---|---|---|---|---|---|
| 1 | 수직균열 | 1.0 | 2.00 | m | 1 | 39 | |
| 2 | 수평균열 | 0.3 | 0.50 | m | 1 | 40 | |
| 3 | 수직균열 | 2.0 | 1.50 | m | 1 | 41 | |

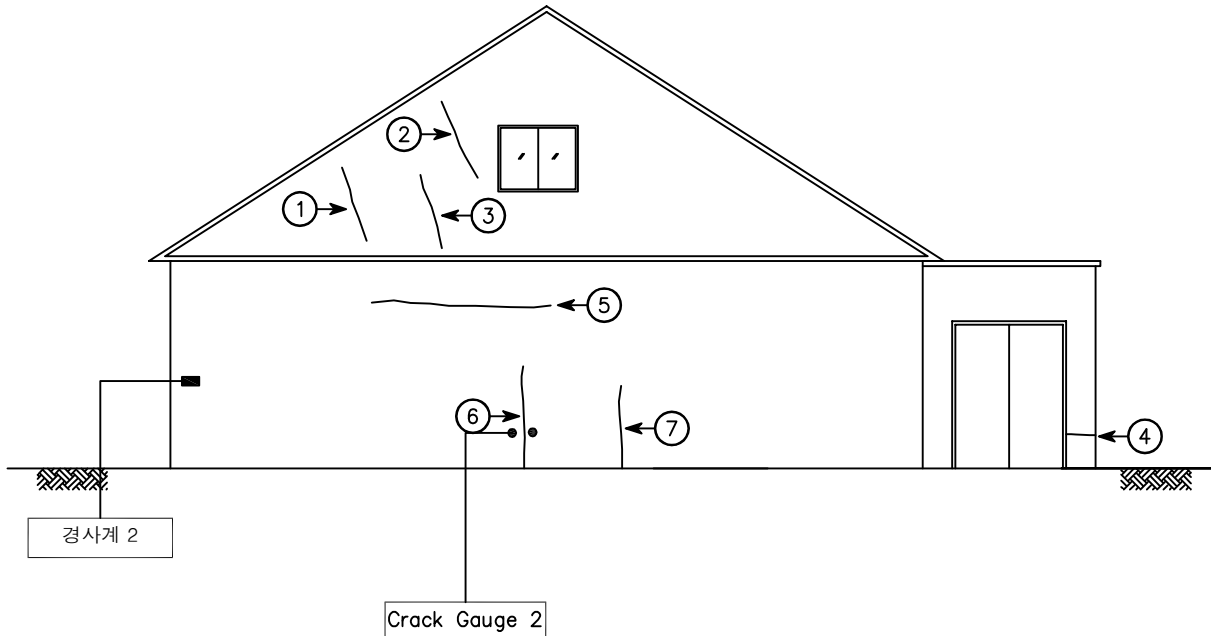
배면

| No | 손상내용 | 결함규모 | | | | 사진<br>번호 | 비고 |
|---|---|---|---|---|---|---|---|
| 1 | 수직균열 | 0.5 | 1.00 | m | 1 | 42 | |
| 2 | 수직균열 | 0.5 | 1.00 | m | 1 | 43 | |
| 3 | 수직균열 | 0.3 | 1.00 | m | 1 | 44 | |
| 4 | 수평균열 | 0.2 | 0.20 | m | 1 | 45 | |
| 5 | 수평균열 | 0.5 | 2.00 | m | 1 | 46 | |
| 6 | 수직균열 | 0.5 | 1.50 | m | 1 | 47 | C.G |
| 7 | 수직균열 | 0.3 | 1.50 | m | 1 | 48 | |

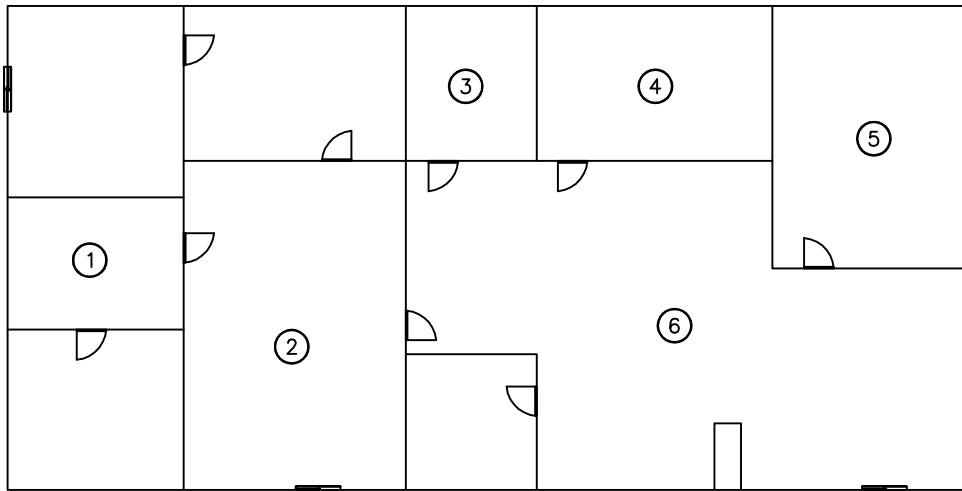
1 층 평 면 도

\*내부진입불가
