No.26 영인면 월선길 28-18

\*건물철거

서해선(홍선~송산) 복선전철 제5공구 건설공사 사후현황 용역[공사후]

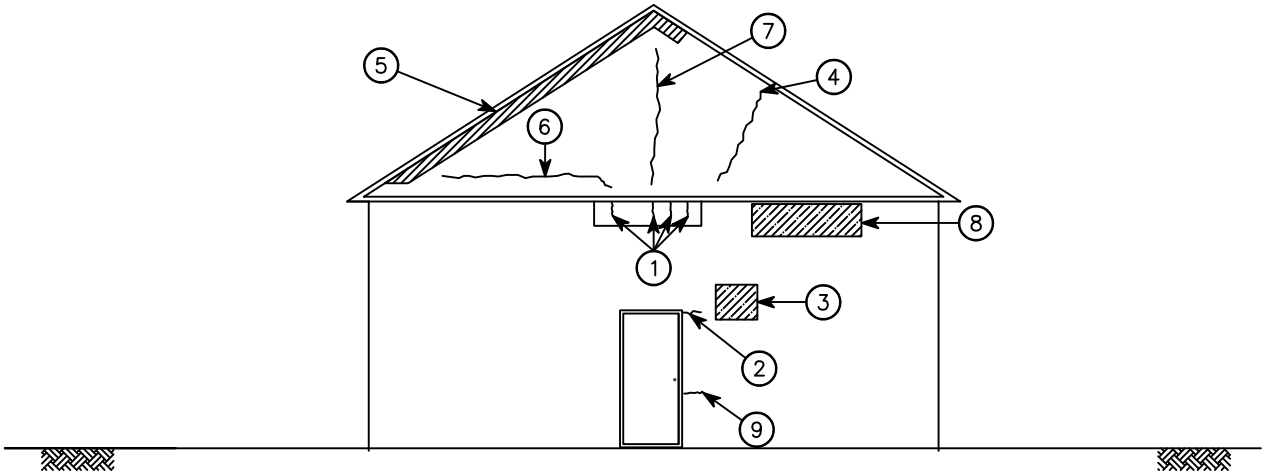
정면

| No | 손상내용 | 결함규모 | | | | 사진<br>번호 | 비고 |
|---|---|---|---|---|---|---|---|
| 1 | 수직균열 | 0.2 | 0.20 | m | 4 | 1 | |
| 2 | 수평균열 | 0.3 | 0.20 | m | 1 | 2 | |
| 3 | 타일균열 | - | - | EA | 4 | 3 | |
| 4 | 경사균열 | 0.2 | 1.50 | m | 1 | 4 | |
| 5 | 파손 | 0.50 | 6.00 | m' | 1 | 5 | |
| 6 | 수평균열 | 0.2 | 2.50 | m | 1 | 6 | |
| 7 | 수직균열 | 0.2 | 1.50 | m | 1 | 7 | |
| 8 | 타일탈락 | - | - | EA | 15 | 8 | |
| 9 | 수평균열 | 0.2 | 0.20 | m | 1 | 9 | |

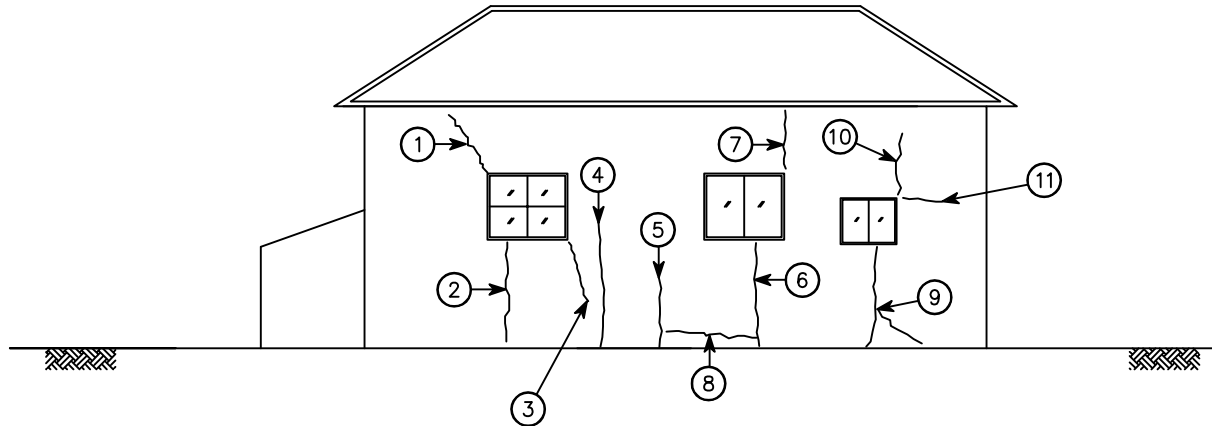
좌 측 면

| No | 손상내용 | 결 함 규 모 | | | | 사진<br>번호 | 비고 |
|---|---|---|---|---|---|---|---|
| 1 | 경사균열 | 1.0 | 0.70 | m | 1 | 10 | |
| 2 | 수직균열 | 0.3 | 1.00 | m | 1 | 11 | |
| 3 | 수직균열 | 0.5 | 1.00 | m | 1 | 12 | |
| 4 | 수직균열 | 0.3 | 2.00 | m | 1 | 13 | |
| 5 | 수직균열 | 0.2 | 1.00 | m | 1 | 14 | |
| 6 | 수직균열 | 2.0 | 1.00 | m | 1 | 15 | |
| 7 | 수직균열 | 2.0 | 0.50 | m | 1 | 16 | |
| 8 | 수평균열 | 0.2 | 2.00 | m | 1 | 17 | |
| 9 | 경사, 수직균열 | 0.2 | 1.50 | m | 1 | 18 | |
| 10 | 수직균열 | 0.2 | 1.00 | m | 1 | 19 | |
| 11 | 수평균열 | 0.2 | 0.50 | m | 1 | 20 | |

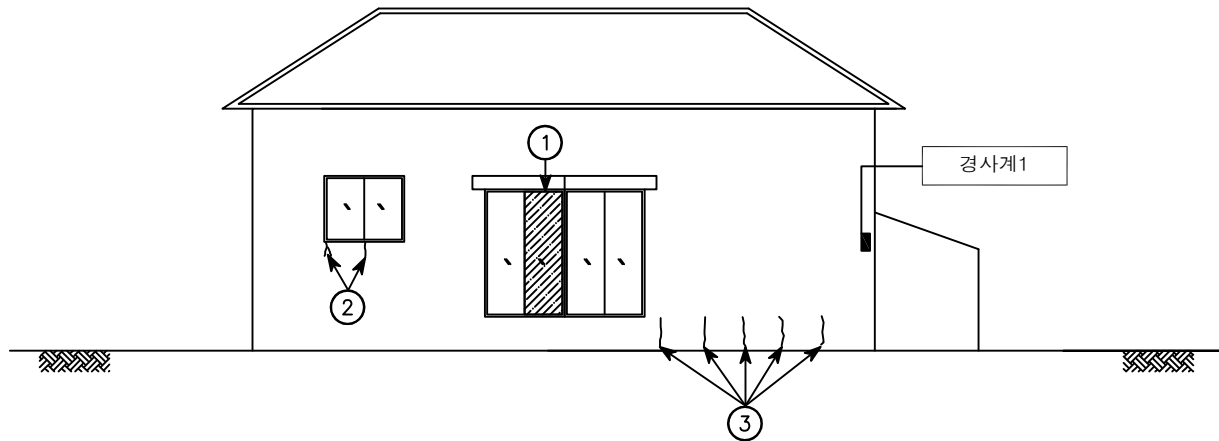
우 측 면

| No | 손상내용 | 결함 규모 | | | | 사진<br>번호 | 비고 |
|---|---|---|---|---|---|---|---|
| 1 | 방충망 탈락 | - | - | EA | 1 | 21 | |
| 2 | 수직균열 | 0.1 | 0.10 | m | 3 | 22 | |
| 3 | 수직균열 | 0.3 | 0.30 | m | 5 | 23 | |

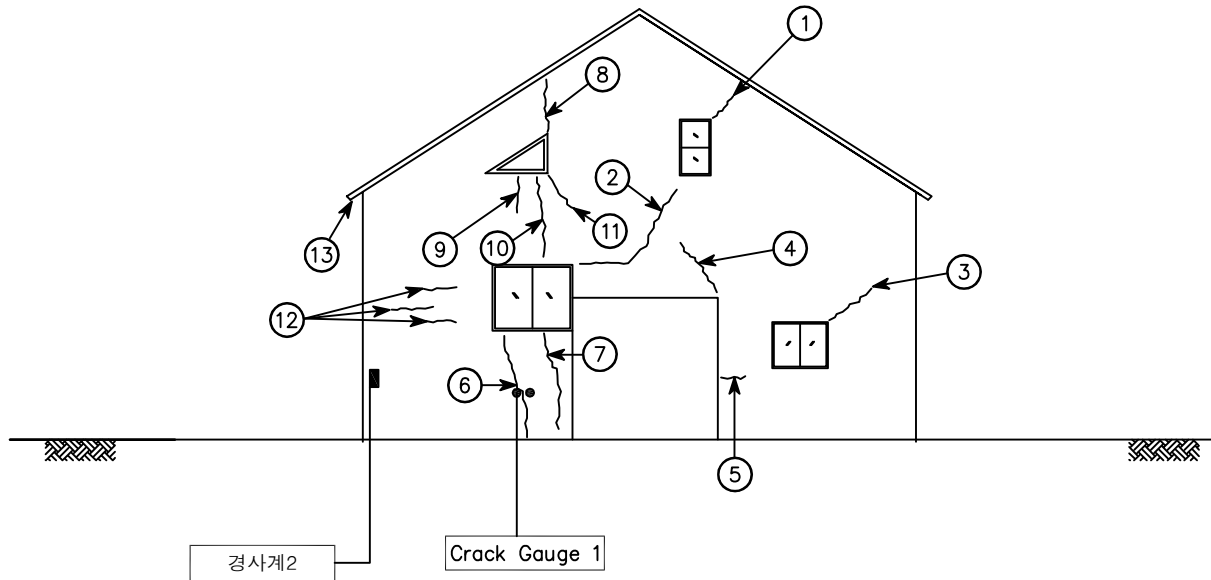
| No | 손상내용 | 결함규모 | | | | 사진<br>번호 | 비고 |
|---|---|---|---|---|---|---|---|
| 1 | 경사균열 | 0.3 | 0.50 | m | 1 | 24 | |
| 2 | 수평,경사균열 | 0.3 | 1.70 | m | 1 | 25 | |
| 3 | 경사균열 | 0.2 | 1.20 | m | 1 | 26 | |
| 4 | 수직,수평균열 | 0.2 | 1.20 | m | 1 | 27 | |
| 5 | 수평균열 | 0.2 | 0.20 | m | 1 | 28 | |
| 6 | 수직균열 | 2.0 | 1.50 | m | 1 | 29 | CG1 |
| 7 | 수직균열 | 0.2 | 1.50 | m | 1 | 30 | |
| 8 | 수직균열 | 3.0 | 0.50 | m | 1 | 31 | |
| 9 | 수직균열 | 0.3 | 1.00 | m | 1 | 32 | |
| 10 | 수직균열 | 2.0 | 1.00 | m | 1 | 33 | |
| 11 | 수직균열 | 0.2 | 0.80 | m | 1 | 34 | |
| 12 | 수평균열 | 0.2 | 1.00 | m | 3 | 35 | |
| 13 | 파손 | 0.50 | 0.50 | m² | 1 | 36 | |

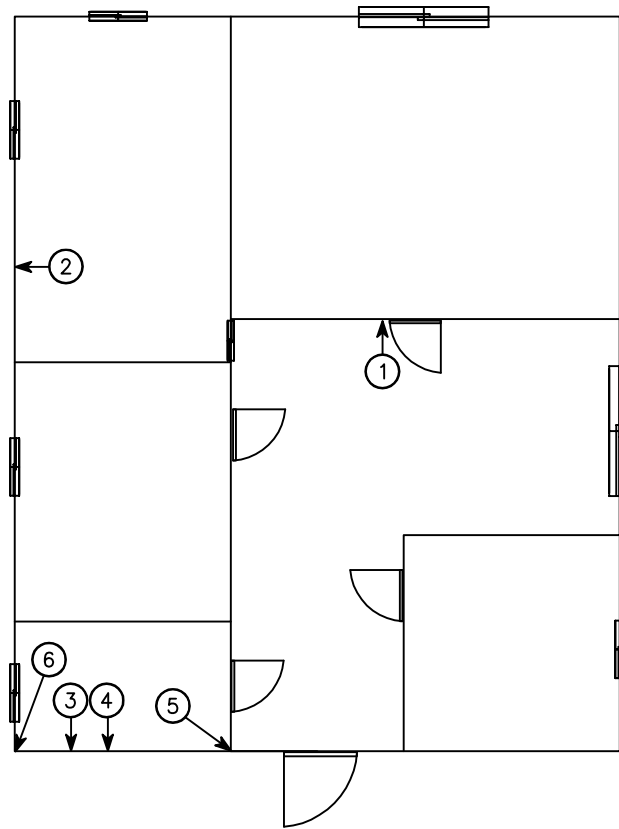
1 층 평 면 도

| No | 손상내용 | 결함 규모 | | | | 사진<br>번호 | 비고 |
|---|---|---|---|---|---|---|---|
| 1 | 수직균열 | 0.3 | 0.50 | m | 1 | 37 | |
| 2 | 수직균열 | 0.3 | 1.50 | m | 1 | 38 | |
| 3 | 수평균열 | 0.2 | 2.00 | m | 1 | 39 | |
| 4 | 수직균열 | 0.1 | 1.00 | m | 4 | 40 | |
| 5 | 수직균열 | 0.3 | 1.00 | m | 1 | 41 | |
| 6 | 수직균열 | 0.3 | 0.30 | m | 1 | 42 | |
