No.27 영인면 월선길 28-18

\*건물철거

서해선(홍선~송산) 복선전철 제5공구 건설공사 사후현황 용역[공사후]

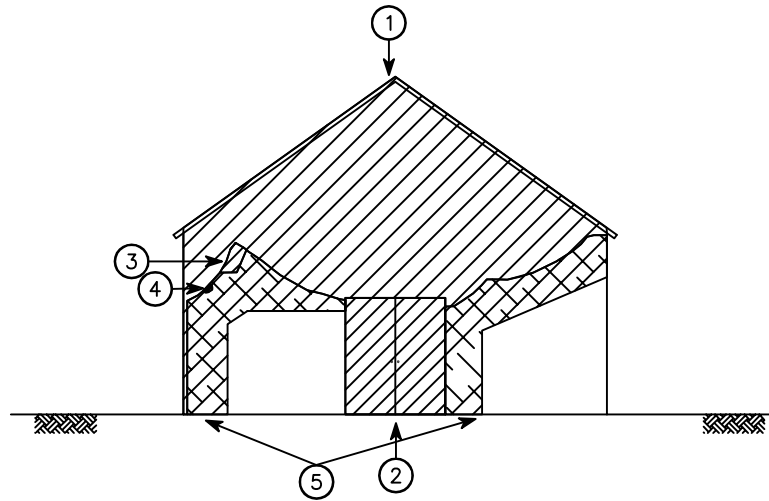
정면

| No | 손상내용 | 결함규모 | | | | 사진<br>번호 | 비고 |
|---|---|---|---|---|---|---|---|
| 1 | 파손 | 7.50 | 4.00 | m' | 1 | 1 | |
| 2 | 파손 | 1.50 | 2.30 | m' | 1 | 2 | |
| 3 | 박리 | 0.50 | 0.50 | m' | 1 | 3 | |
| 4 | 박리 | 0.10 | 0.10 | m' | 1 | 4 | |
| 5 | 망상균열 | 3.20 | 2.20 | m' | 2 | 5 | |

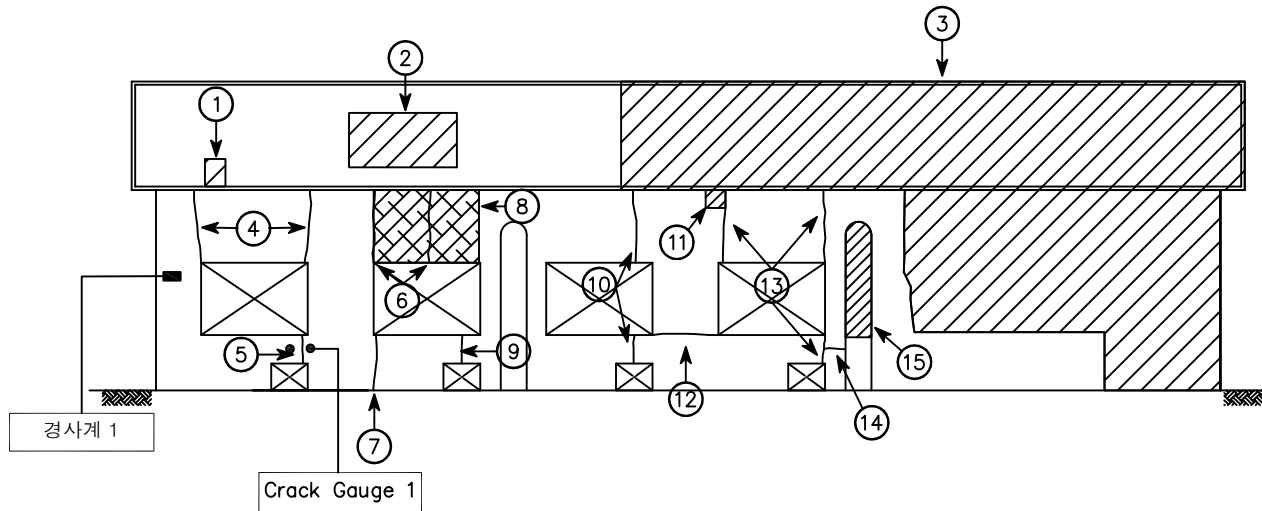
좌 측 면

| No | 손상내용 | 결함 규모 | | | | 사진<br>번호 | 비고 |
|---|---|---|---|---|---|---|---|
| 1 | 파손 | 0.10 | 0.20 | m' | 1 | 6 | |
| 2 | 파손 | 2.00 | 1.50 | m' | 1 | 7 | |
| 3 | 파손 | 9.00 | 4.00 | m' | 1 | 8 | |
| 4 | 수직균열 | 3.0 | 1.00 | m | 2 | 9 | |
| 5 | 이격 | - | 1.00 | m | 1 | 10 | T=0.5cm<br>C.G |
| 6 | 수직균열 | 0.50 | 1.00 | m | 1 | 11 | |
| 7 | 수직균열 | 0.3 | 1.50 | m | 1 | 12 | |
| 8 | 망상균열 | 1.00 | 1.00 | m' | 1 | 13 | |
| 9 | 수직균열 | 0.7 | 1.00 | m | 1 | 14 | |
| 10 | 수직균열 | 0.5 | 1.00 | m | 2 | 15 | |
| 11 | 박리 | 0.20 | 0.20 | m' | 1 | 16 | |
| 12 | 수평균열 | 0.2 | 2.00 | m | 1 | 17 | |
| 13 | 이격 | - | 1.00 | m | 3 | 18 | T=0.8cm |
| 14 | 수평균열 | 0.3 | 1.50 | m | 1 | 19 | |
| 15 | 파손 | 0.50 | 2.00 | m' | 1 | 20 | |

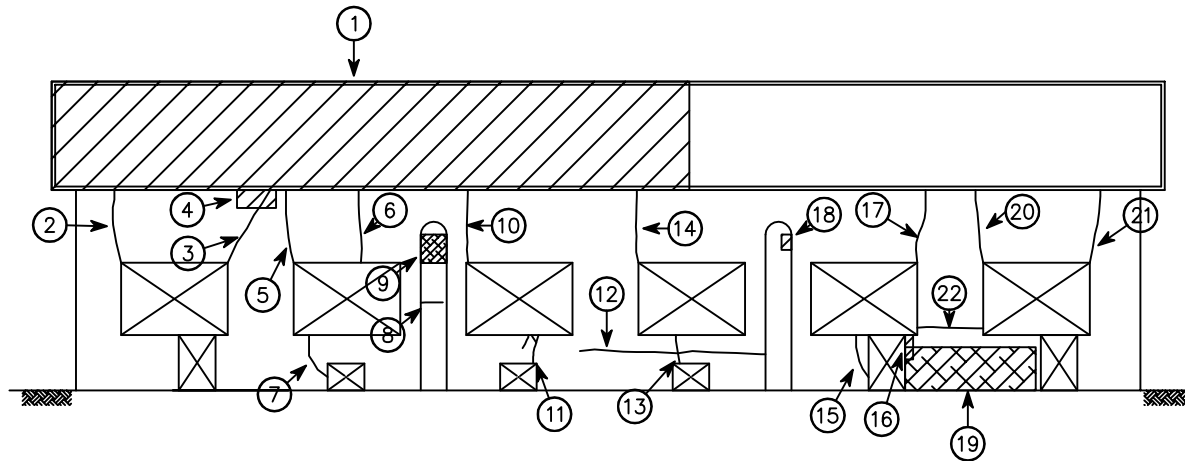
| No | 손상내용 | 결함규모 | | | | 사진<br>번호 | 비고 |
|---|---|---|---|---|---|---|---|
| 1 | 파손 | 10.50 | 2.00 | m' | 1 | 21 | |
| 2 | 수직균열 | 1.5 | 1.50 | m | 1 | 22 | |
| 3 | 수직균열 | 2.0 | 1.50 | m | 1 | 23 | |
| 4 | 파손 | 0.50 | 0.30 | m' | 2 | 24 | |
| 5 | 수직균열 | 1.0 | 1.50 | m | 1 | 25 | |
| 6 | 이격 | - | 1.50 | m | 1 | 26 | T=0.3cm |
| 7 | 이격 | - | 1.20 | m | 1 | 27 | T=0.4cm |
| 8 | 수직균열 | 0.2 | 0.50 | m | 1 | 28 | |
| 9 | 망상균열 | 0.50 | 0.50 | m' | 1 | 29 | |
| 10 | 이격 | - | 1.00 | m | 2 | 30 | T=0.3cm |
| 11 | 수직균열 | 0.4 | 1.00 | m | 1 | 31 | |
| 12 | 수평균열 | 0.2 | 3.50 | m | 1 | 32 | |
| 13 | 수직균열 | 0.3 | 0.50 | m | 3 | 33 | |
| 14 | 이격 | - | 1.00 | m | 1 | 34 | T=0.2cm |
| 15 | 이격 | - | 0.50 | m | 1 | 35 | T=0.4cm |
| 16 | 파손 | 0.20 | 0.50 | m' | 1 | 36 | |
| 17 | 이격 | - | 1.00 | m | 1 | 37 | T=1.0cm |
| 18 | 들뜸 | 0.10 | 0.30 | m' | 1 | 38 | |
| 19 | 망상균열 | 1.50 | 1.00 | m' | 1 | 39 | |
| 20 | 이격 | - | 1.00 | m | 1 | 40 | T=0.3cm |
| 21 | 이격 | - | 1.00 | m | 1 | 41 | T=0.3cm |
| 22 | 수평균열 | 0.5 | 2.00 | m | 1 | 42 | |

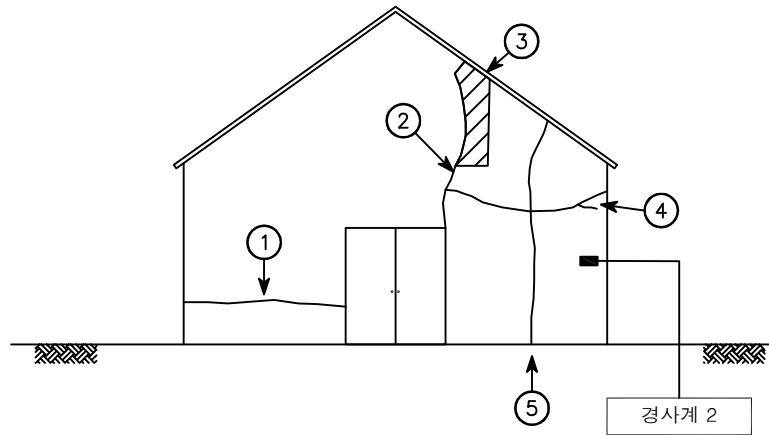
배면

| No | 손상내용 | 결함규모 | | | | 사진<br>번호 | 비고 |
|---|---|---|---|---|---|---|---|
| 1 | 수평균열 | 0.2 | 3.00 | m | 1 | 43 | |
| 2 | 이격 | - | 2.50 | m | 2 | 44 | T=1.0cm |
| 3 | 박리 | 0.50 | 0.50 | m² | 1 | 45 | |
| 4 | 수평균열 | 0.2 | 3.00 | m | 1 | 46 | |
| 5 | 수직균열 | 0.2 | 2.50 | m | 1 | 47 | |
