No.28 영인면 월선길 28-12

\*건물철거

서해선(홍선~송산) 복선전철 제5공구 건설공사 사후현황 용역[공사후]

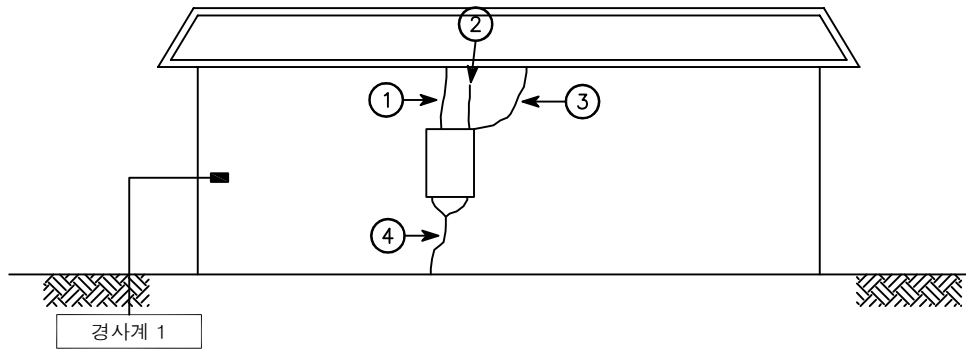
정면

| No | 손상내용 | 결함규모 | | | | 사진<br>번호 | 비고 |
|---|---|---|---|---|---|---|---|
| 1 | 수직균열 | 10.0 | 0.50 | m | 1 | 1 | |
| 2 | 수직균열 | 5.0 | 0.50 | m | 1 | 2 | |
| 3 | 수직균열 | 0.5 | 1.00 | m | 1 | 3 | |
| 4 | 수직균열 | 10.0 | 1.0 | m | 1 | 4 | |

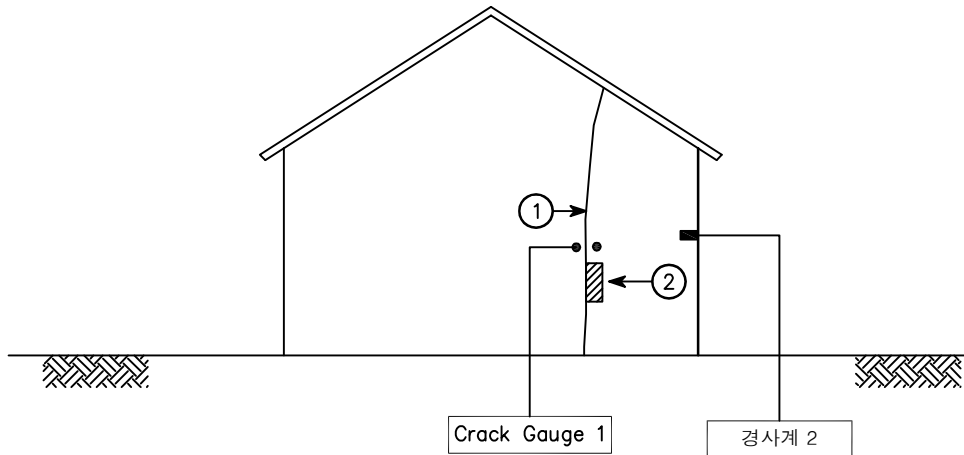
좌 측 면

| No | 손상내용 | 결함 규모 | | | | 사진<br>번호 | 비고 |
|---|---|---|---|---|---|---|---|
| 1 | 이격 | - | 2.10 | m | 1 | 5 | T=1.0cm<br>C.G |
| 2 | 박리 | 0.10 | 0.50 | m' | 1 | 6 | |

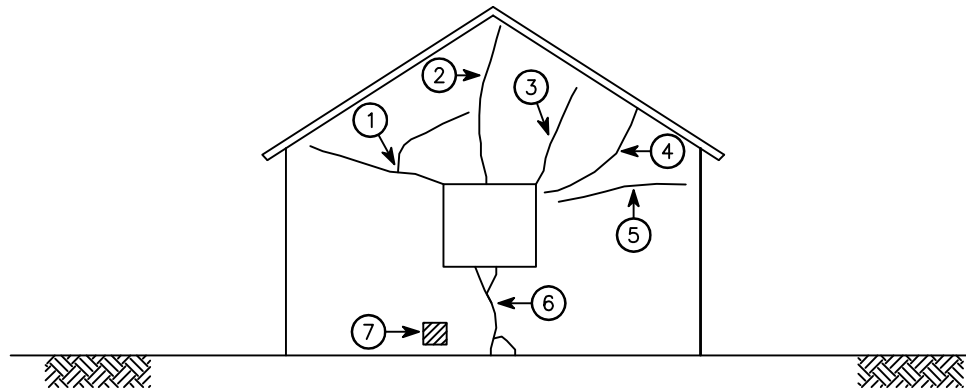
우측면

| No | 손상내용 | 결함 규모 | | | | 사진<br>번호 | 비고 |
|---|---|---|---|---|---|---|---|
| 1 | 경사균열 | 0.3 | 2.00 | m | 1 | 7 | |
| 2 | 이격 | - | 1.00 | m | 1 | 8 | T=5.0cm |
| 3 | 수직균열 | 0.5 | 1.00 | m | 1 | 9 | |
| 4 | 이격 | - | 1.50 | m | 1 | 10 | T=1.5cm |
| 5 | 수평균열 | 0.5 | 2.00 | m | 1 | 11 | |
| 6 | 이격 | - | 1.50 | m | 1 | 12 | T=1.5cm |
| 7 | 파손 | 0.10 | 0.10 | m' | 1 | 13 | |

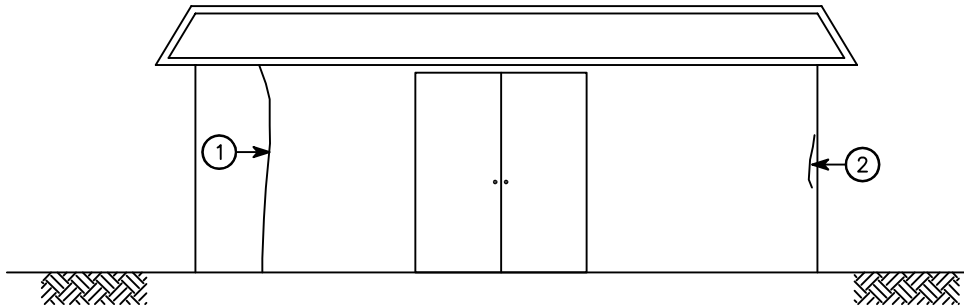
배면

| No | 손상내용 | 결함규모 | | | | 사진<br>번호 | 비고 |
|---|---|---|---|---|---|---|---|
| 1 | 이격 | - | 2.00 | m | 1 | 14 | T=1.0cm |
| 2 | 수직균열 | 0.9 | 0.50 | m | 1 | 15 | |
