# No.29 영인면 월선길 28-11

서해선(홍선~송산) 복선전철 제5공구 건설공사 사후현황 용역[공사후]

정면

001

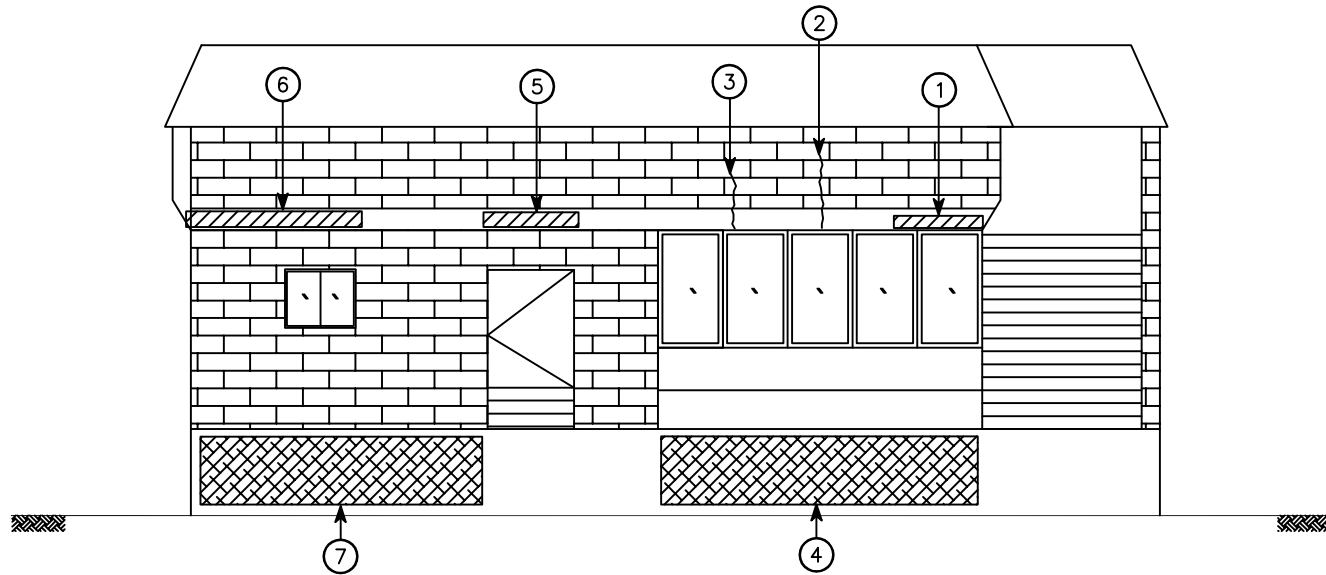
| No | 손상내용 | 결함규모 | | | | 사진<br>번호 | 비고 |
|---|---|---|---|---|---|---|---|
| 1 | 박리, 박락 | 0.20 | 1.50 | m² | 1 | 1 | |
| 2 | 수직균열 | 0.5 | 0.50 | m | 1 | 2 | |
| 3 | 수직균열 | 0.3 | 0.50 | m | 1 | 3 | |
| 4 | 망상균열 | 0.30 | 5.00 | m² | 1 | 4 | |
| 5 | 들뜸 | 0.10 | 2.00 | m² | 1 | 5 | |
| 6 | 박리, 박락 | 0.10 | 4.00 | m² | 1 | 6 | |
| 7 | 망상균열 | 0.30 | 3.50 | m² | 1 | 7 | |

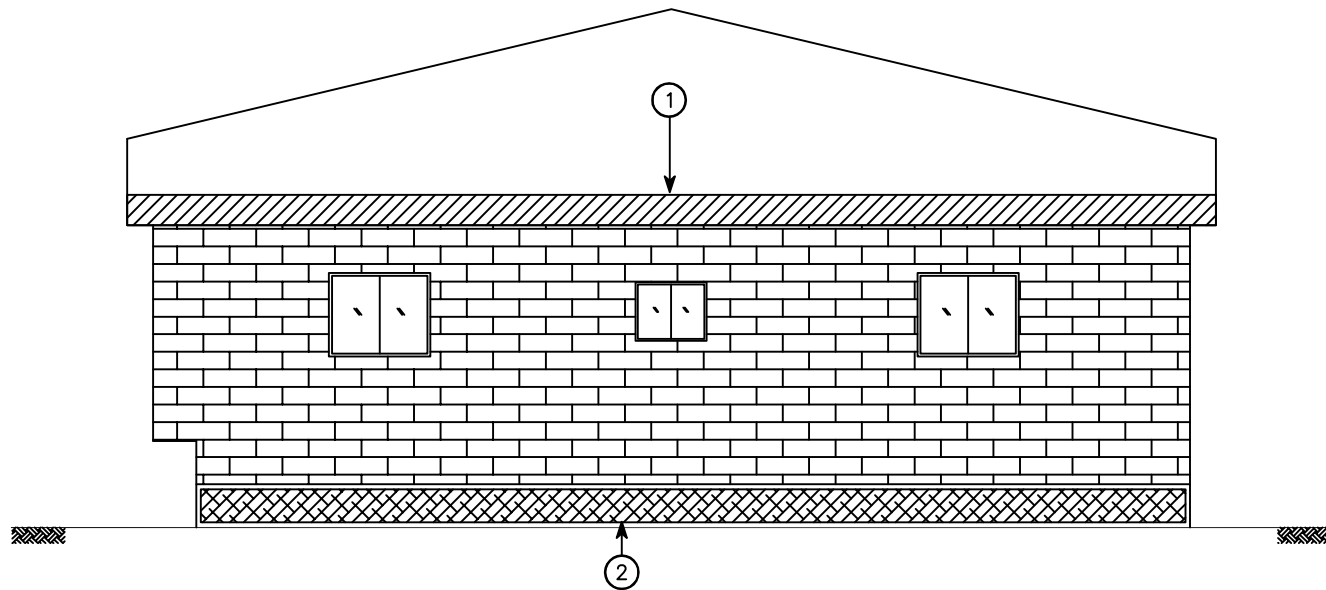
좌측면

| No | 손상내용 | 결함규모 | | | | 사진<br>번호 | 비고 |
|---|---|---|---|---|---|---|---|
| 1 | 들뜸 및 탈락 | 0.10 | 12.00 | m² | 1 | 8 | |
| 2 | 망상균열 | 0.50 | 12.00 | m² | 1 | 9 | |

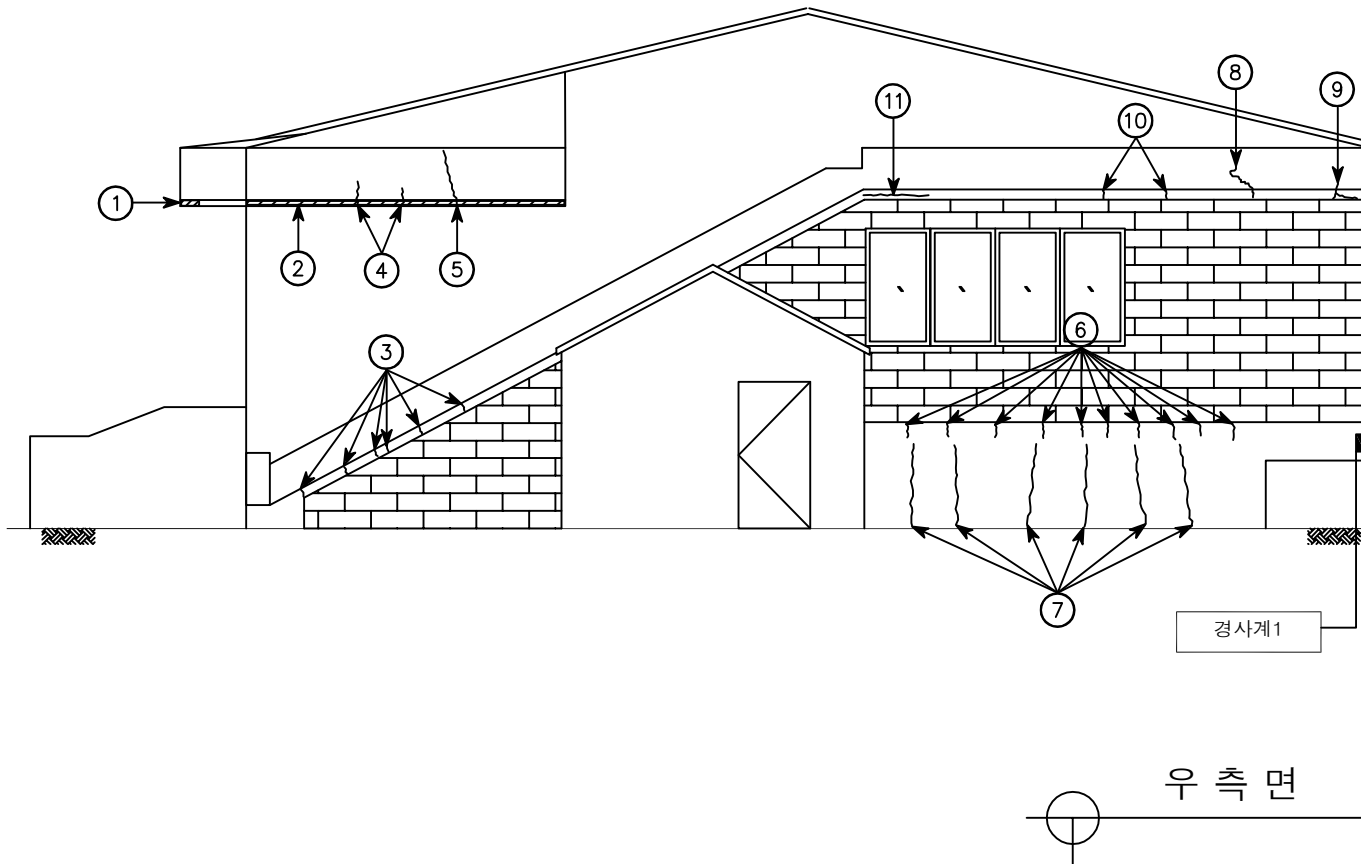
우 측 면

| No | 손상내용 | 결함 규모 | | | | 사진<br>번호 | 비고 |
|---|---|---|---|---|---|---|---|
| 1 | 들뜸 | 0.10 | 0.50 | m' | 1 | 10 | |
| 2 | 파손 및 들뜸 | 0.10 | 3.00 | m' | 1 | 11 | |
| 3 | 수직균열 | 0.2 | 0.30 | m | 6 | 12 | |
| 4 | 수직균열 | 0.2 | 0.20 | m | 2 | 13 | |
| 5 | 수직균열 | 0.3 | 1.00 | m | 1 | 14 | |
| 6 | 수직균열 | 0.2 | 0.20 | m | 10 | 15 | |
| 7 | 수직균열 | 0.2 | 1.50 | m | 6 | 16 | |
| 8 | 수직균열 | 0.5 | 1.50 | m | 1 | 17 | |
| 9 | 수직, 수평균열 | 0.3 | 0.50 | m | 1 | 18 | |
| 10 | 수직균열 | 0.2 | 0.20 | m | 2 | 19 | |
| 11 | 수평균열 | 0.2 | 1.00 | m | 1 | 20 | |

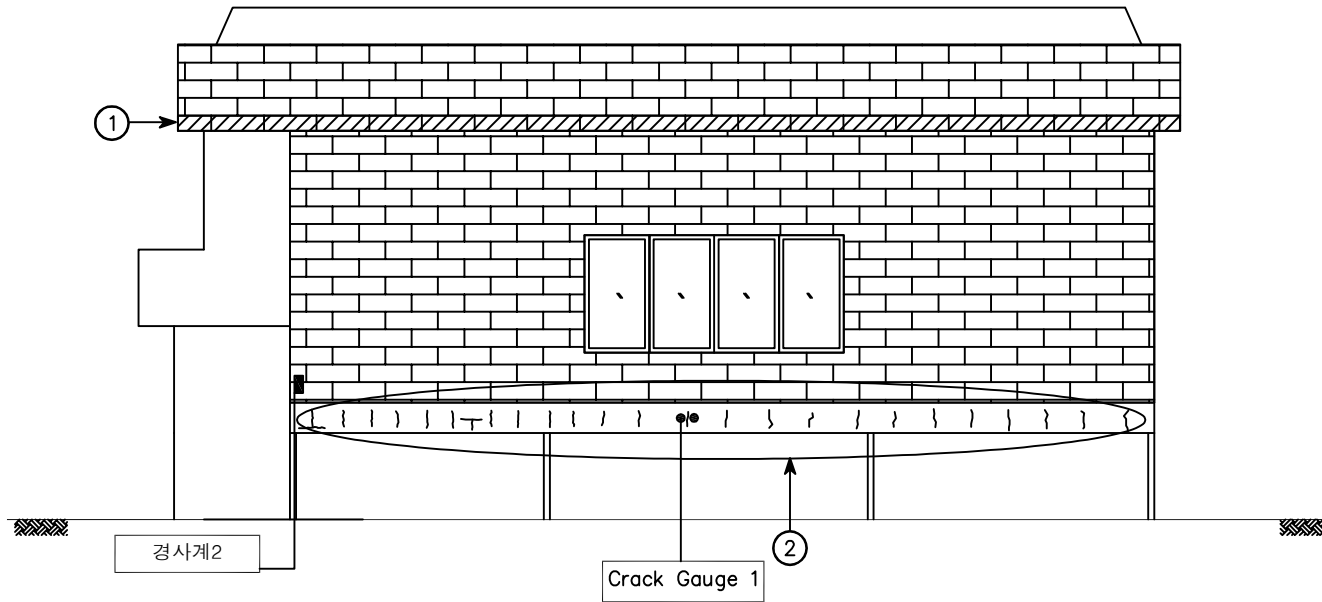
배면

| No | 손상내용 | 결함규모 | | | | 사진<br>번호 | 비고 |
|---|---|---|---|---|---|---|---|
| 1 | 탈락 및 들뜸 | 0.10 | 10.00 | m² | 1 | 21 | |
| 2 | 수직, 수평균열 | 0.2 | 6.50 | m | 1 | 22 | CG |

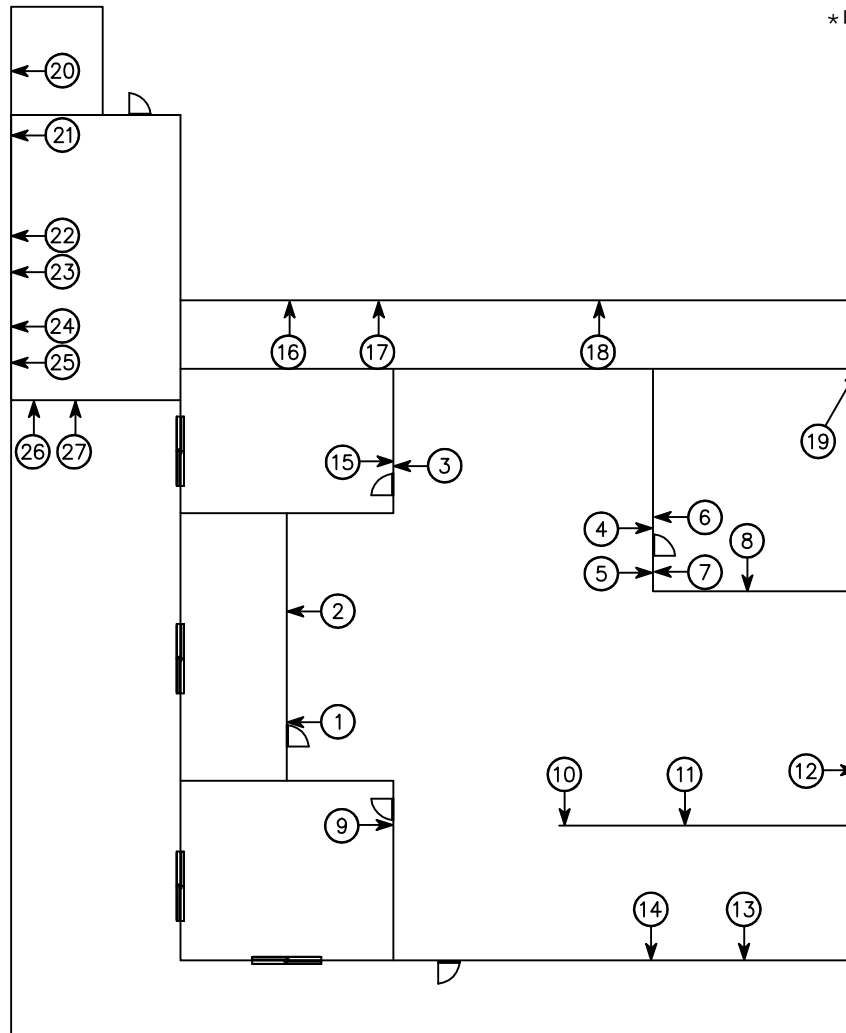
1 층 평 면 도

| No | 손상내용 | 결함 규모 | | | | 사진<br>번호 | 비고 |
|---|---|---|---|---|---|---|---|
| 1 | 수직균열 | 1.4 | 0.50 | m | 1 | 23 | |
| 2 | 수평균열 | 0.1 | 2.00 | m | 1 | 24 | |
| 3 | 수직균열 | 0.3 | 0.50 | m | 1 | 25 | |
| 4 | 수직균열 | 0.3 | 0.50 | m | 1 | 26 | |
| 5 | 수직균열 | 0.2 | 0.50 | m | 1 | 27 | |
| 6 | 수직균열 | 0.3 | 0.50 | m | 1 | 28 | |
| 7 | 수직균열 | 0.3 | 0.50 | m | 1 | 29 | |
| 8 | 수직균열 | 0.2 | 0.50 | m | 1 | 30 | |
| 9 | 수직균열 | 0.3 | 0.50 | m | 1 | 31 | |
| 10 | 수직균열 | 0.3 | 0.50 | m | 1 | 32 | |
| 11 | 수직균열 | 0.4 | 0.30 | m | 1 | 33 | |
| 12 | 수직균열 | 0.2 | 1.50 | m | 1 | 34 | |
| 13 | 수직균열 | 0.2 | 0.30 | m | 9 | 35 | |
| 14 | 수직균열 | 0.5 | 0.30 | m | 1 | 36 | |
| 15 | 수직균열 | 0.3 | 0.50 | m | 1 | 37 | |
| 16 | 수평균열 | 0.2 | 4.00 | m | 1 | 38 | |
| 17 | 수직균열 | 0.2 | 1.00 | m | 1 | 39 | |
| 18 | 수직균열 | 0.2 | 1.00 | m | 1 | 40 | |
| 19 | 이격 | - | 2.00 | m | 1 | 41 | T=0.4cm |
| 20 | 이격 | - | 1.00 | m | 1 | 42 | T=0.3cm |
| 21 | 박리 및 박락 | 1.50 | 1.00 | m² | 1 | 43 | |
| 22 | 이격 | - | 1.00 | m | 1 | 44 | T=0.4cm |
| 23 | 수직균열 | 0.4 | 1.00 | m | 1 | 45 | |
| 24 | 이격 | - | 1.00 | m | 1 | 46 | T=0.5cm |
| 25 | 이격 | - | 1.00 | m | 1 | 47 | T=0.4cm |
| 26 | 이격 | - | 1.00 | m | 1 | 48 | T=3.0cm |
| 27 | 이격 | - | 1.50 | m | 1 | 49 | T=0.3cm |
