# No.3 영인면 아산로 1233번길 21-8

서해선(홍선~송산) 복선전철 제5공구 건설공사 사후현황 용역[공사후]

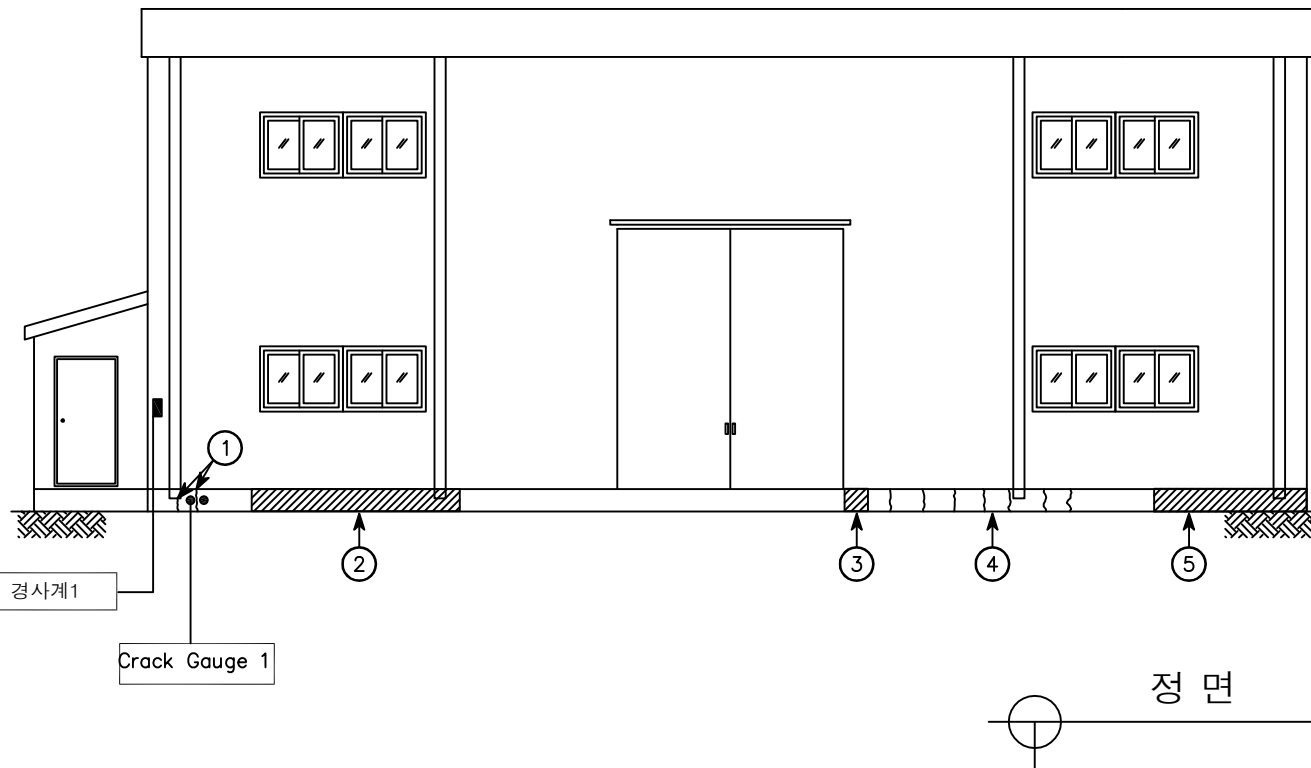
정면

| No | 손상내용 | 결함 규모 | | | | 사진<br>번호 | 비고 |
|---|---|---|---|---|---|---|---|
| 1 | 수직균열 | 0.3 | 0.10 | m | 2 | 1 | CG |
| 2 | 들뜸 | 0.10 | 4.00 | m² | 1 | 2 | |
| 3 | 들뜸 | 0.10 | 0.10 | m² | 1 | 3 | |
| 4 | 수직균열 | 0.1 | 0.1 | m | 7 | 4 | |
| 5 | 들뜸 | 0.10 | 3.00 | m² | 1 | 5 | |

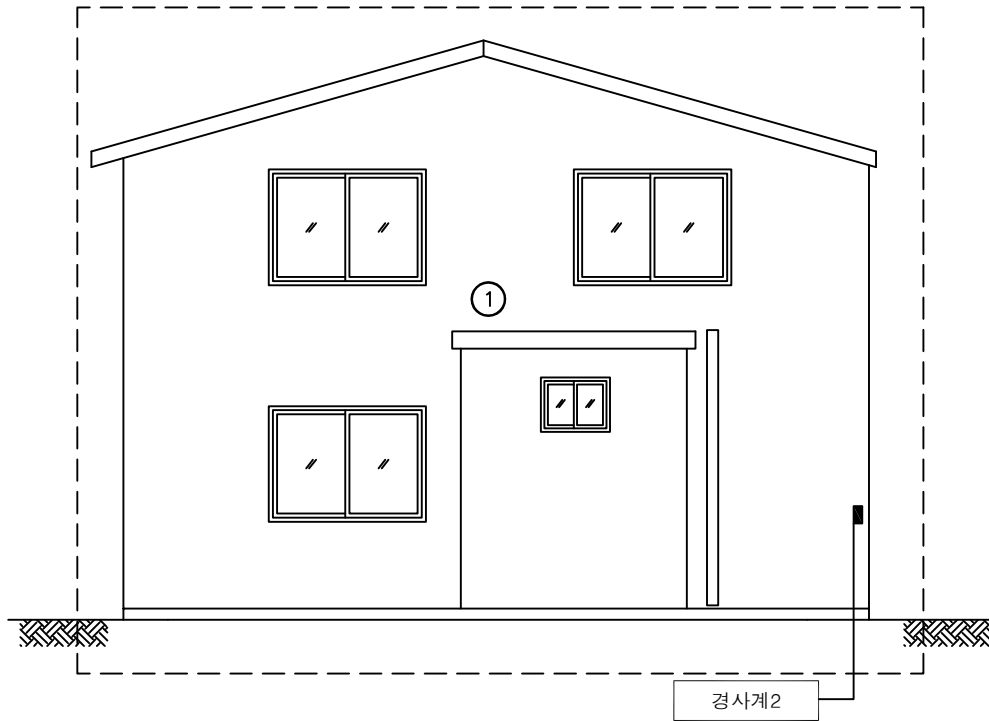
좌측면

| No | 손상내용 | 결함규모 | | | | 사진<br>번호 | 비고 |
|---|---|---|---|---|---|---|---|
| 1 | 상태현황 | - | - | - | - | 6 | |

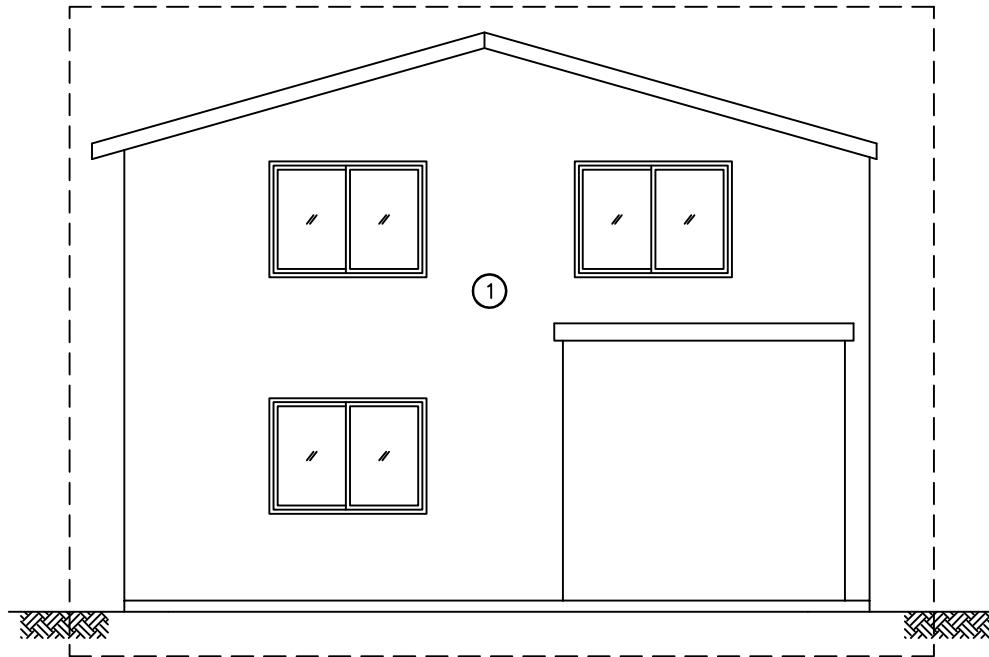
우 측 면

| No | 손상내용 | 결 함 규 모 | | | | 사진<br>번호 | 비고 |
|---|---|---|---|---|---|---|---|
| 1 | 상태현황 | - | - | - | - | 7 | |

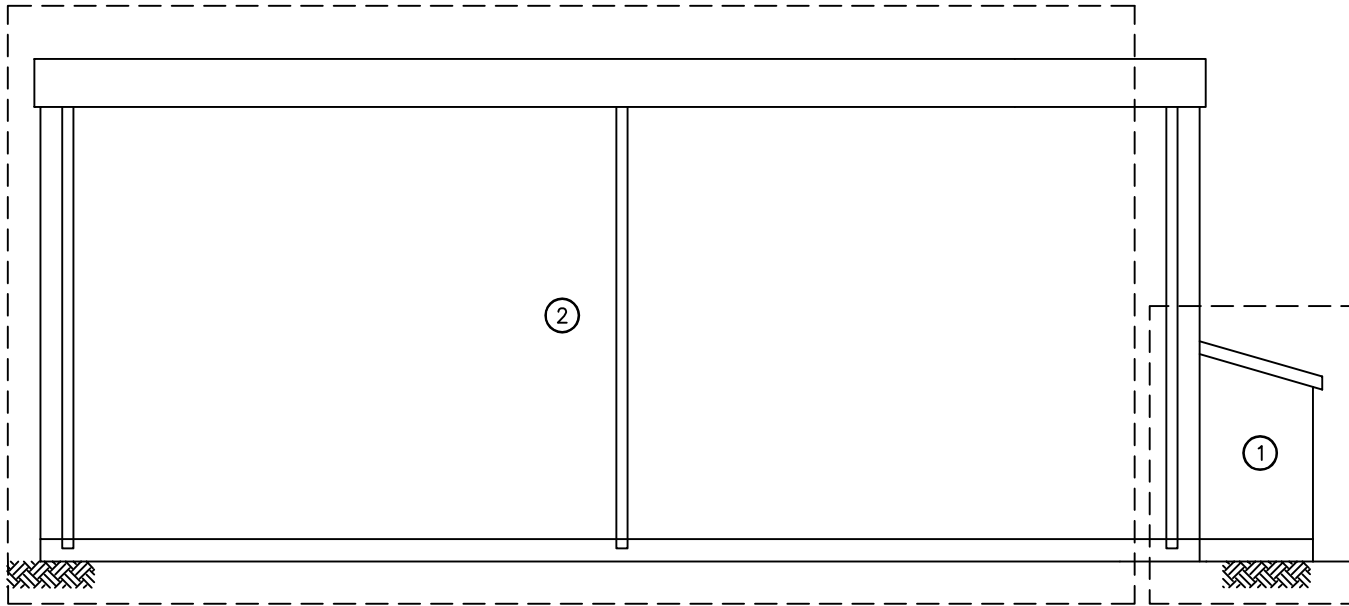
배면

| No | 손상내용 | 결함규모 | | | | 사진<br>번호 | 비고 |
|---|---|---|---|---|---|---|---|
| 1 | 상태현황 | - | - | - | - | 8 | |
| 2 | 상태현황 | - | - | - | - | 9 | |

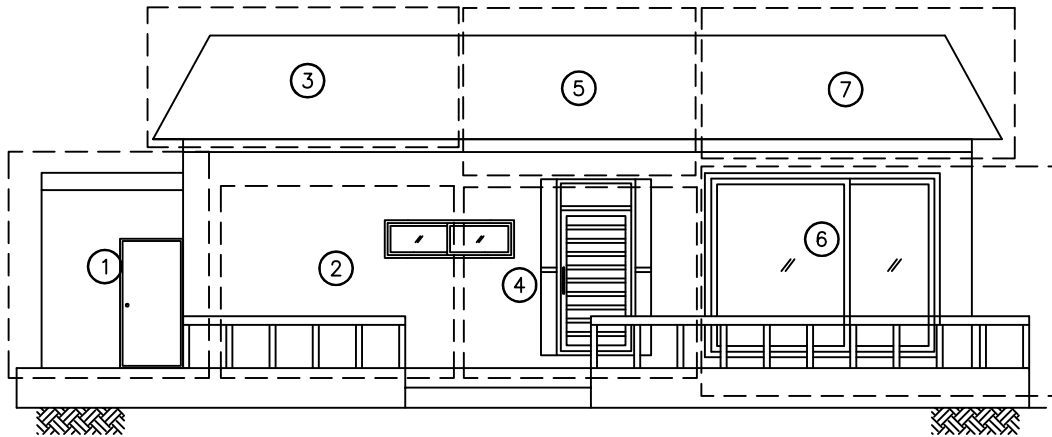
정면

| No | 손상내용 | 결함 규모 | | | | 사진<br>번호 | 비고 |
|---|---|---|---|---|---|---|---|
| 1 | 상태현황 | - | - | - | - | 10 | |
| 2 | 상태현황 | - | - | - | - | 11 | |
| 3 | 상태현황 | - | - | - | - | 12 | |
| 4 | 상태현황 | - | - | - | - | 13 | |
| 5 | 상태현황 | - | - | - | - | 14 | |
| 6 | 상태현황 | - | - | - | - | 15 | |
| 7 | 상태현황 | - | - | - | - | 16 | |

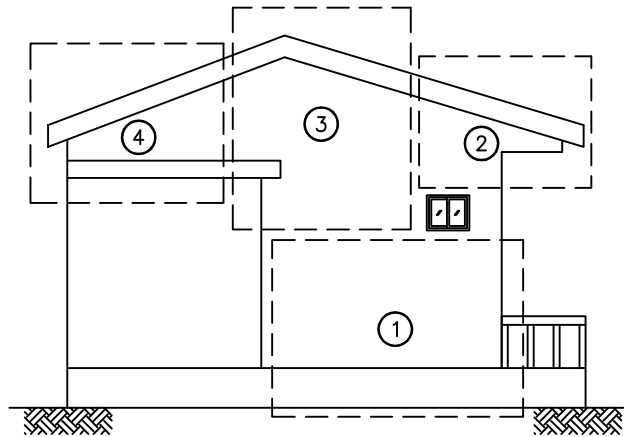
좌 측 면

| No | 손상내용 | 결 함 규 모 | | | | 사진<br>번호 | 비고 |
|---|---|---|---|---|---|---|---|
| 1 | 상태현황 | - | - | - | - | 17 | |
| 2 | 상태현황 | - | - | - | - | 18 | |
| 3 | 상태현황 | - | - | - | - | 19 | |
| 4 | 상태현황 | - | - | - | - | 20 | |

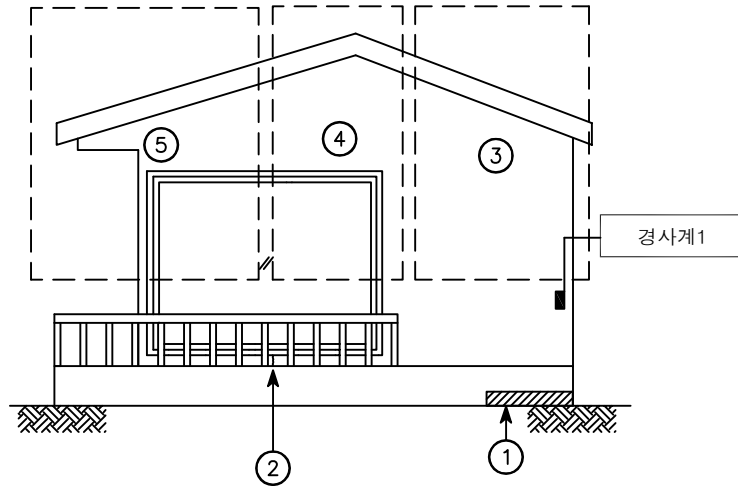
| No | 손상내용 | 결함규모 | | | | 사진<br>번호 | 비고 |
|---|---|---|---|---|---|---|---|
| 1 | 들뜸 | 0.10 | 1.50 | m² | 1 | 21 | |
| 2 | 수직균열 | 0.2 | 0.10 | m | 1 | 22 | |
| 3 | 상태현황 | - | - | - | - | 23 | |
| 4 | 상태현황 | - | - | - | - | 24 | |
| 5 | 상태현황 | - | - | - | - | 25 | |

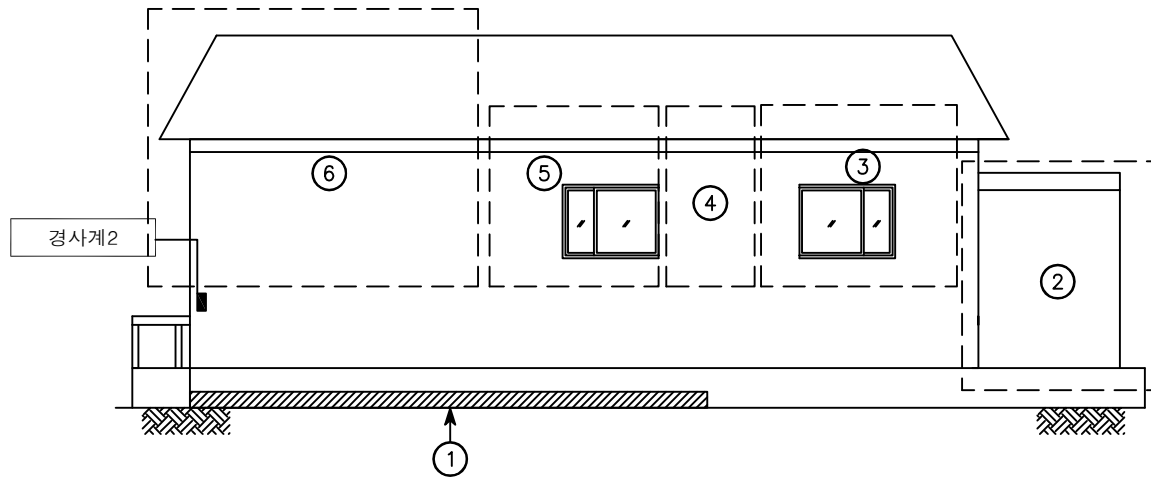
배면

| No | 손상내용 | 결함규모 | | | | 사진<br>번호 | 비고 |
|---|---|---|---|---|---|---|---|
| 1 | 들뜸 | 0.10 | 8.00 | m² | 1 | 26 | |
| 2 | 상태현황 | - | - | - | - | 27 | |
| 3 | 상태현황 | - | - | - | - | 28 | |
| 4 | 상태현황 | - | - | - | - | 29 | |
| 5 | 상태현황 | - | - | - | - | 30 | |
| 6 | 상태현황 | - | - | - | - | 31 | |
