# No.30 영인면 월선길 34

\*건물철거

서해선(홍선~송산) 복선전철 제5공구 건설공사 사후현황 용역[공사후]

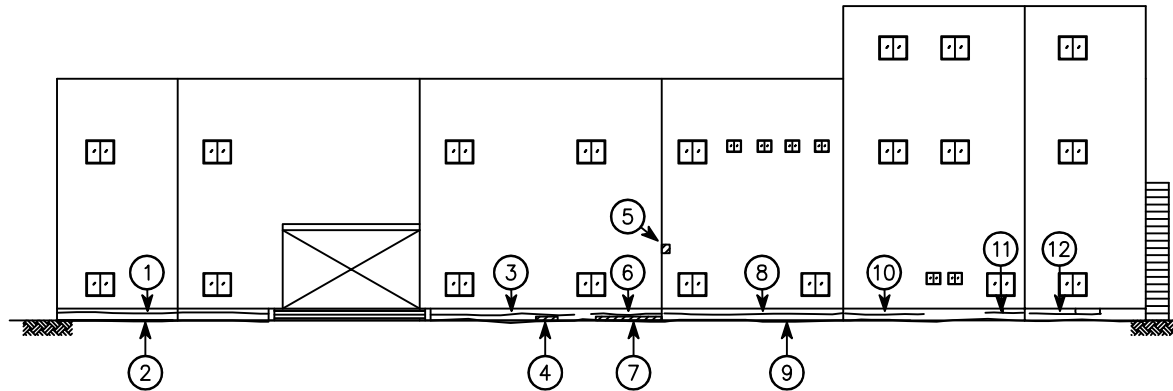
정면

| No | 손상내용 | 결함규모 | | | | 사진<br>번호 | 비고 |
|---|---|---|---|---|---|---|---|
| 1 | 수평균열 | 0.1 | 8.00 | m | 1 | 1 | |
| 2 | 이격 | - | 8.00 | m | 1 | 2 | |
| 3 | 수평균열 | 0.1 | 4.00 | m | 1 | 3 | |
| 4 | 박락 | 0.10 | 0.40 | m² | 1 | 4 | |
| 5 | 배수관 이격 | - | - | EA | 1 | 5 | |
| 6 | 수평균열 | 0.2 | 5.00 | m | 1 | 6 | |
| 7 | 박락 | 0.10 | 3.00 | m² | 1 | 7 | |
| 8 | 수평균열 | 0.1~0.5 | 7.50 | m² | 1 | 8 | |
| 9 | 이격 | - | 30.00 | m | 1 | 9 | |
| 10 | 수평균열 | 0.1 | 3.00 | m | 1 | 10 | |
| 11 | 수직, 수평균열 | 0.1 | 2.50 | m | 1 | 11 | |
| 12 | 수직, 수평균열 | 0.1~0.3 | 3.50 | m² | 1 | 12 | |

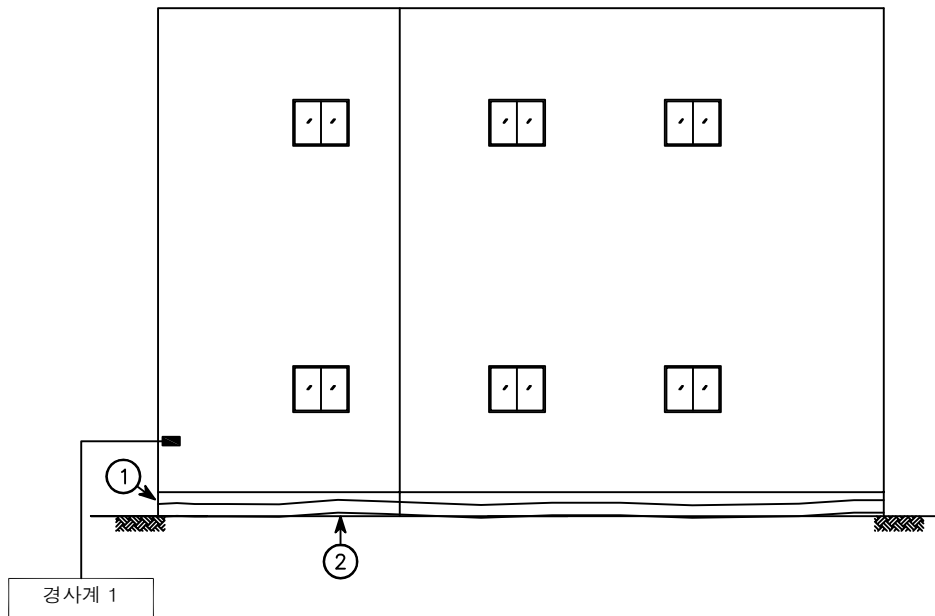
좌 측 면

| No | 손상내용 | 결 함 규 모 | | | | 사진<br>번호 | 비고 |
|---|---|---|---|---|---|---|---|
| 1 | 수평균열 | 0.1~1.0 | 15.00 | m | 1 | 13 | |
| 2 | 이격 | - | 15.00 | m | 1 | 14 | |

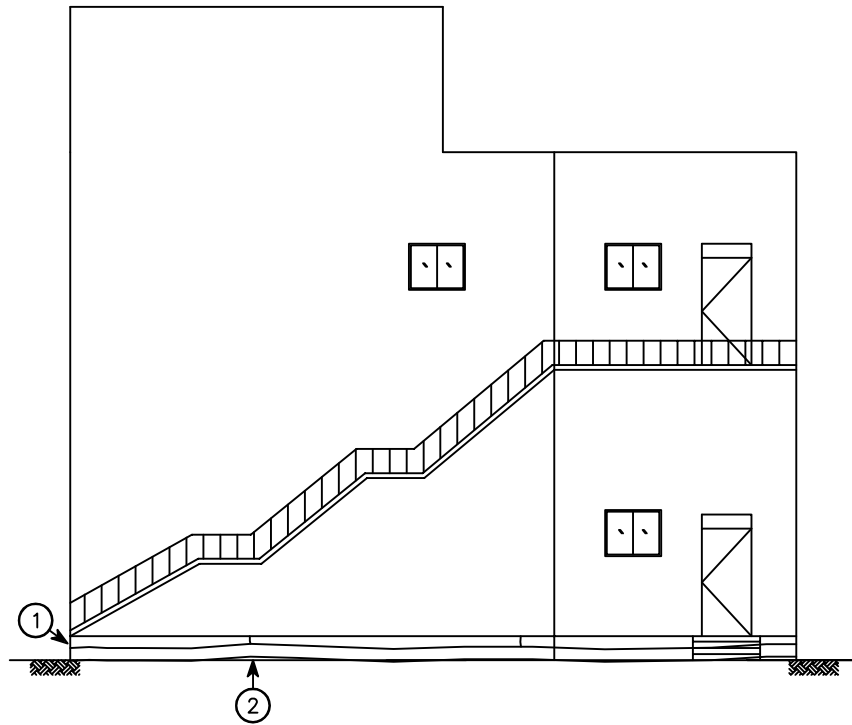
우 측 면

| No | 손상내용 | 결 함 규 모 | | | | 사진<br>번호 | 비고 |
|---|---|---|---|---|---|---|---|
| 1 | 수직,수평균열 | 0.1~1.0 | 15.00 | m | 1 | 15 | |
| 2 | 이격 | - | 15.00 | m | 1 | 16 | |

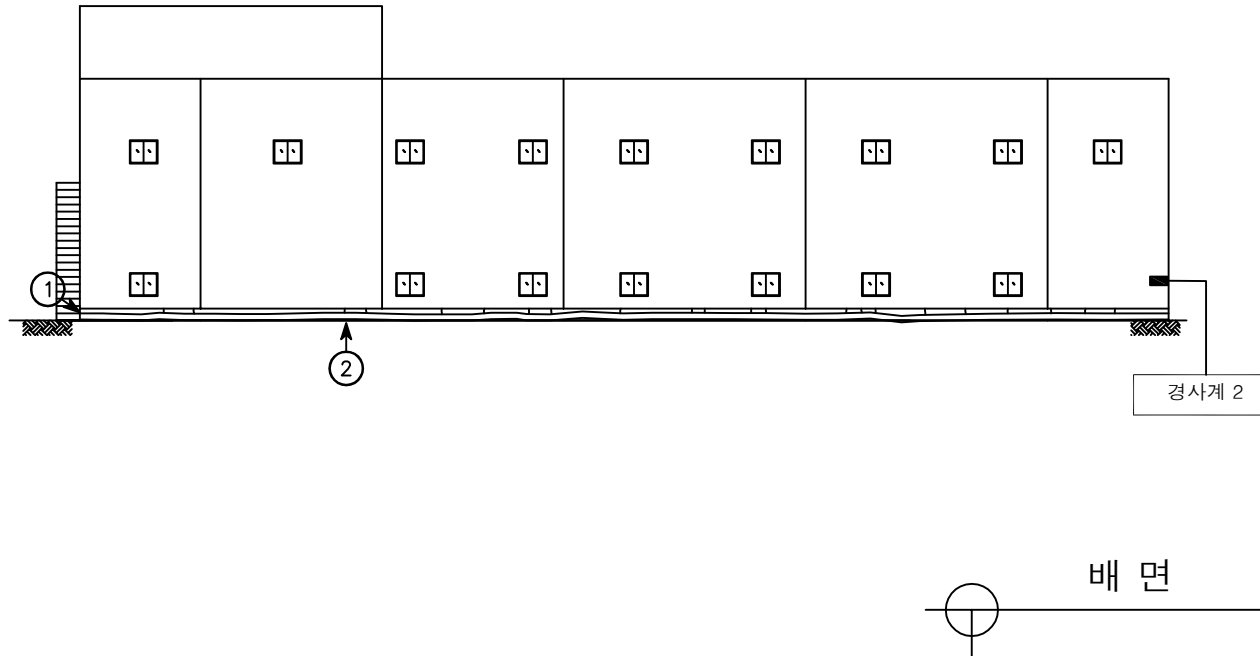
배면

| No | 손상내용 | 결함규모 | | | | 사진<br>번호 | 비고 |
|---|---|---|---|---|---|---|---|
| 1 | 수직,수평균열 | 0.1~1.0 | 48.00 | m | 1 | 17 | |
| 2 | 이격 | - | 45.00 | m | 1 | 18 | |

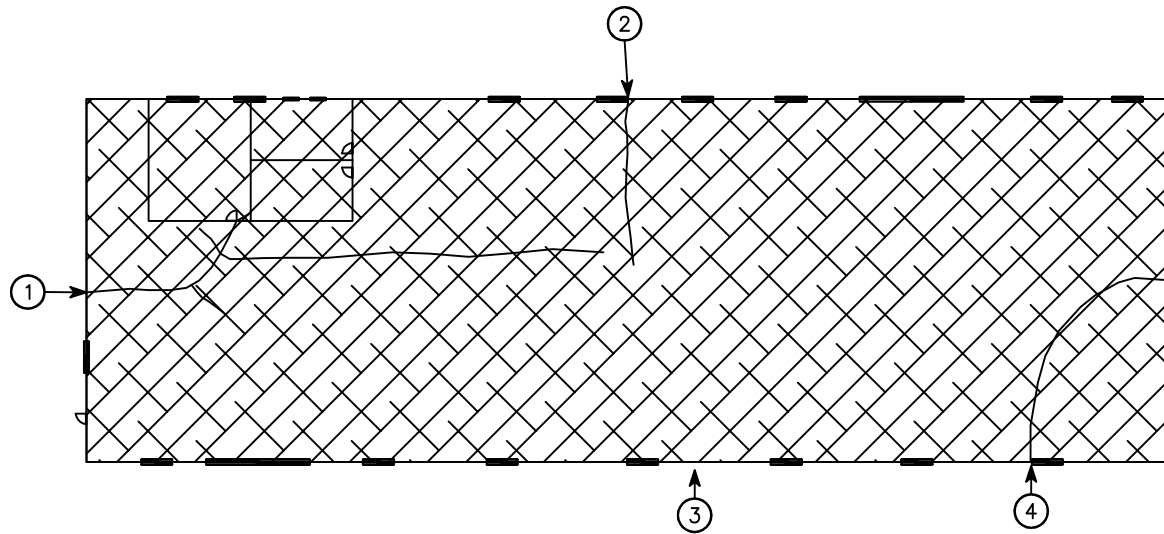
1 층 평 면 도

| No | 손상내용 | 결함 규모 | | | | 사진<br>번호 | 비고 |
|---|---|---|---|---|---|---|---|
| 1 | 방수우레탄 균열 | 1.4 | 22.00 | m | 8 | 19 | |
| 2 | 방수우레탄 균열 | 1.0 | 4.00 | m | 2 | 20 | |
| 3 | 방수우레탄 망상균열 | 45.00 | 15.00 | m² | 1 | 21 | |
| 4 | 방수우레탄 균열 | 1.0 | 13.00 | m | 1 | 22 | |

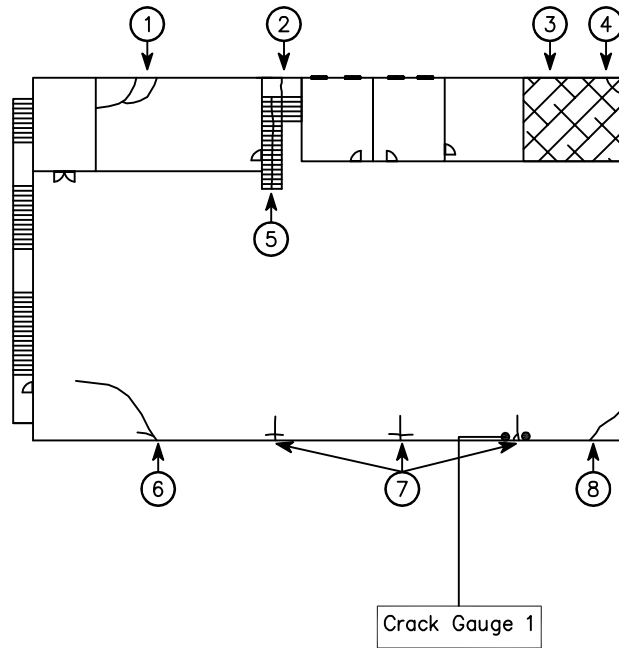
2층 평면도

| No | 손상내용 | 결함규모 | | | | 사진<br>번호 | 비고 |
|---|---|---|---|---|---|---|---|
| 1 | 바닥 균열 | 0.4 | 3.5 | m | 1 | 23 | |
| 2 | 바닥 균열 | 0.3 | 1.20 | m | 1 | 24 | |
| 3 | 바닥 망상균열 | 5.00 | 5.00 | m' | 1 | 25 | |
| 4 | 바닥 균열 | 0.7 | 0.30 | m | 1 | 26 | |
| 5 | 계단 균열 | 0.3 | 3.00 | m | 1 | 27 | |
| 6 | 바닥 균열 | 0.3 | 1.50 | m | 1 | 28 | |
| 7 | 바닥 균열 | 0.3 | 1.20 | m' | 3 | 29 | C.G |
| 8 | 바닥 균열 | 1.0 | 0.30 | m' | 1 | 30 | |

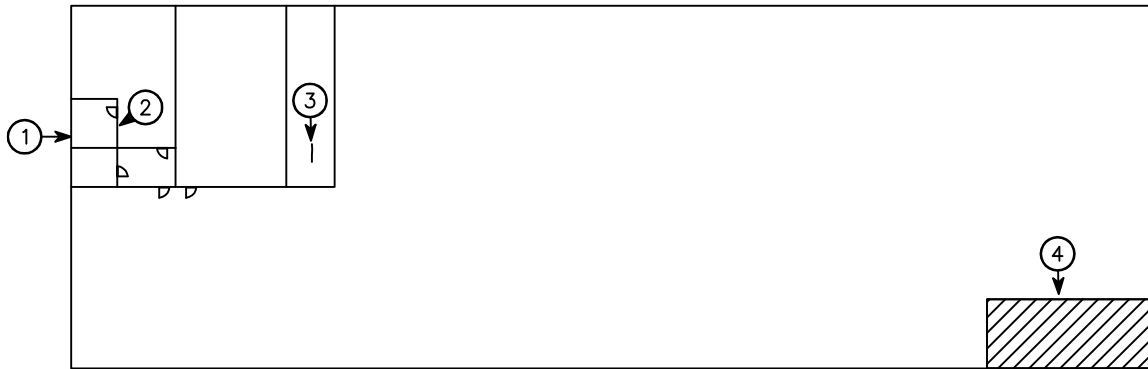
옥 상 평 면 도

| No | 손상내용 | 결함 규모 | | | | 사진<br>번호 | 비고 |
|---|---|---|---|---|---|---|---|
| 1 | 타일균열 | - | - | EA | 8 | 31 | |
| 2 | 타일균열 | - | - | EA | 2 | 32 | |
| 3 | 바닥 균열 | 0.3 | 0.10 | m | 1 | 33 | |
| 4 | 바닥 박리, 박락 | 4.00 | 2.00 | m² | 1 | 34 | |
