# No.31 영인면 월선길 34

\*건물철거

서해선(홍선~송산) 복선전철 제5공구 건설공사 사후현황 용역[공사후]

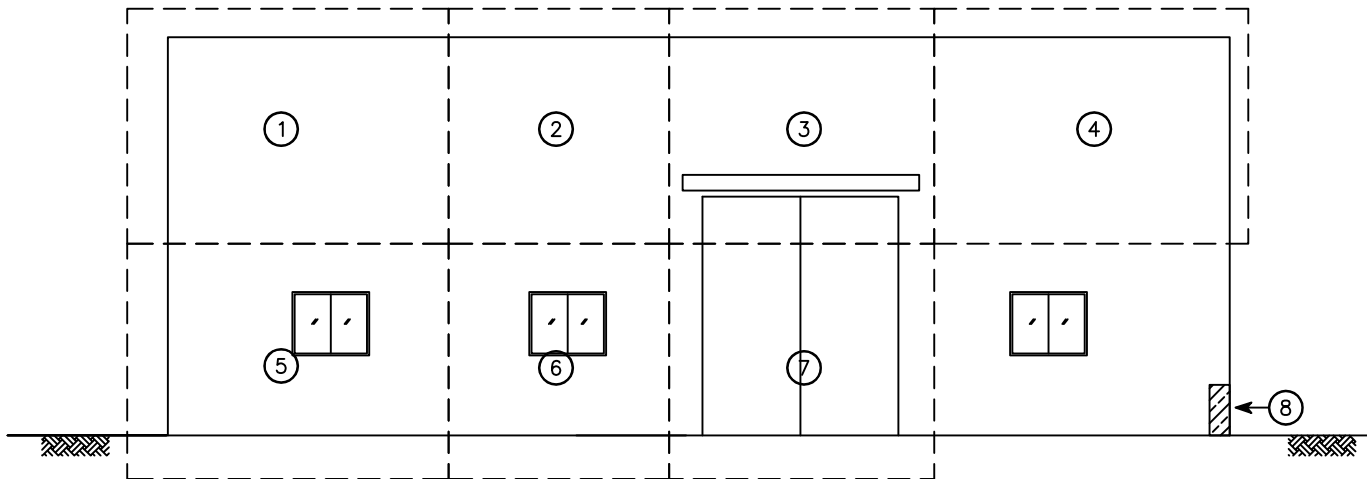
정면

| No | 손상내용 | 결함규모 | | | | 사진<br>번호 | 비고 |
|---|---|---|---|---|---|---|---|
| 1 | 상태현황 | - | - | - | - | 1 | |
| 2 | 상태현황 | - | - | - | - | 2 | |
| 3 | 상태현황 | - | - | - | - | 3 | |
| 4 | 상태현황 | - | - | - | - | 4 | |
| 5 | 상태현황 | - | - | - | - | 5 | |
| 6 | 상태현황 | - | - | - | - | 6 | |
| 7 | 상태현황 | - | - | - | - | 7 | |
| 8 | 변형 | 0.10 | 0.50 | m | 1 | 8 | |

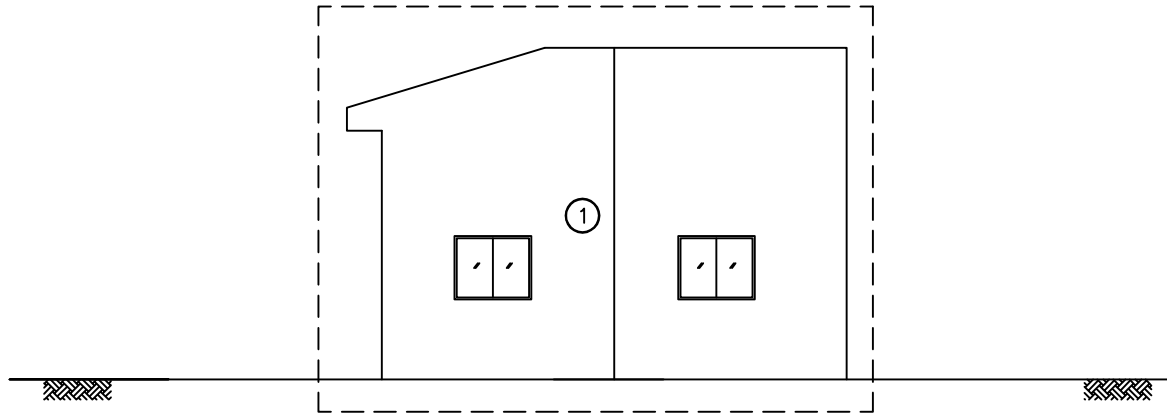
좌 측 면

| No | 손상내용 | 결 함 규 모 | | | | 사진<br>번호 | 비고 |
|---|---|---|---|---|---|---|---|
| 1 | 상태현황 | - | - | - | - | 9 | |

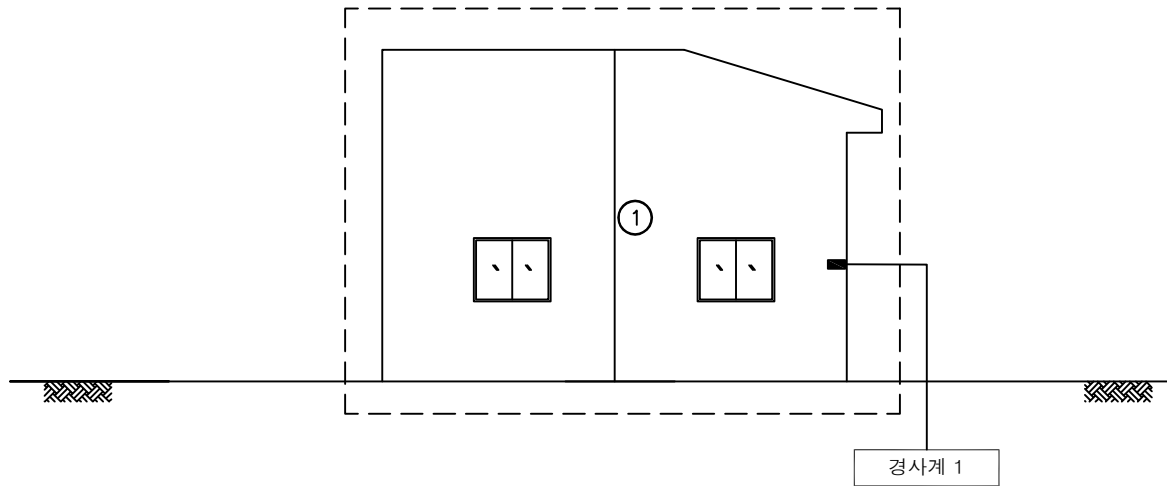
우측면

| No | 손상내용 | 결함규모 | | | | 사진<br>번호 | 비고 |
|---|---|---|---|---|---|---|---|
| 1 | 상태현황 | - | - | - | - | 10 | |

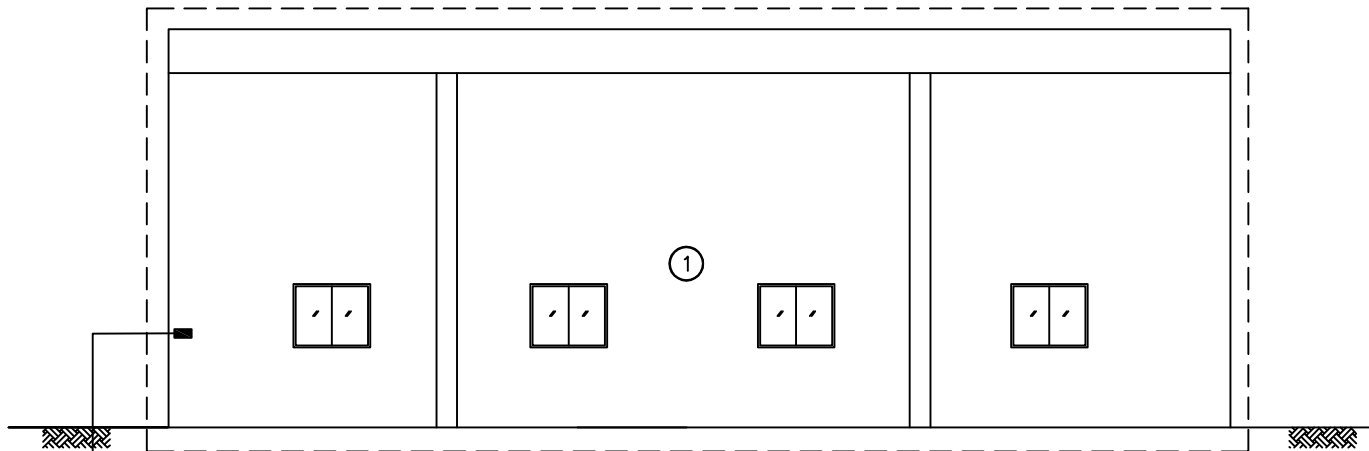
배면

| No | 손상내용 | 결함규모 | | | | 사진<br>번호 | 비고 |
|---|---|---|---|---|---|---|---|
| 1 | 상태현황 | - | - | - | - | 11 | |

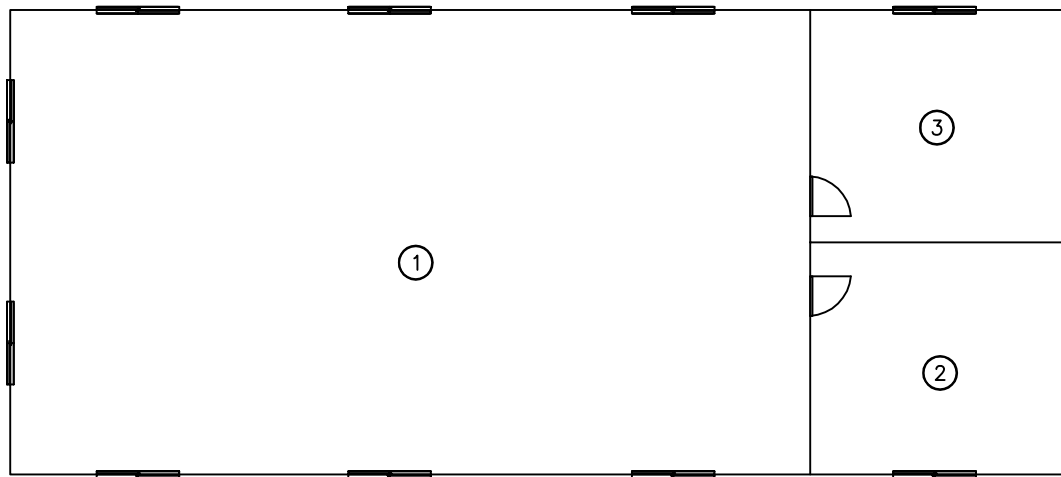
1 층 평 면 도

| No | 손상내용 | 결함 규모 | | | | 사진<br>번호 | 비고 |
|---|---|---|---|---|---|---|---|
| 1 | 상태현황 | - | - | - | - | 12 | |
| 2 | 상태현황 | - | - | - | - | 13 | |
| 3 | 상태현황 | - | - | - | - | 14 | |
