# No.5 영인면 아산로 1233번길 5

안전진단기관

명성엔지니어링

서해선(홍선~송산) 복선전철 제5공구 건설공사 사후현황 용역[공사후]

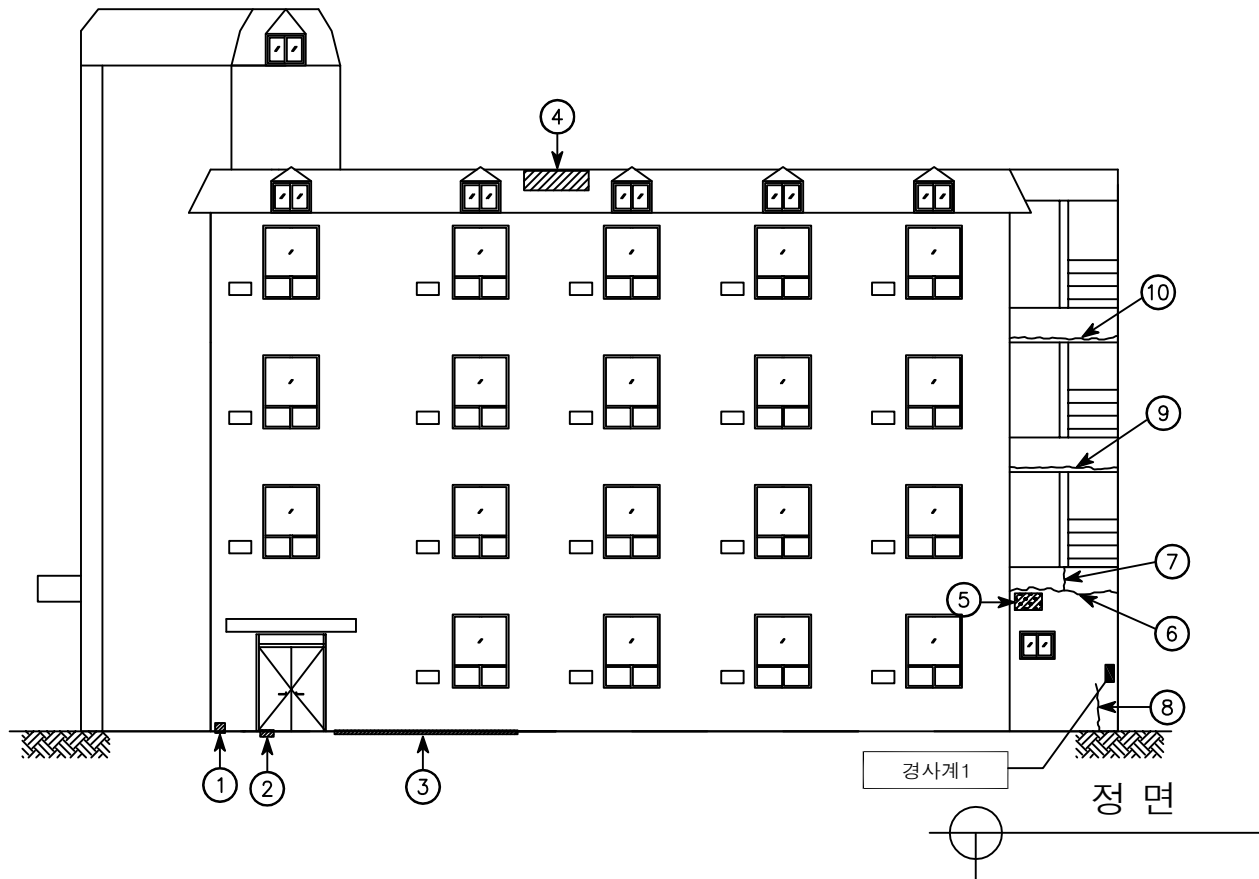
| No | 손상내용 | 결함 규모 | | | | 사진<br>번호 | 비고 |
|---|---|---|---|---|---|---|---|
| 1 | 마감재 박락 | 0.10 | 1.20 | m² | 1 | 1 | |
| 2 | 마감재 파손 | - | - | EA | 1 | 2 | |
| 3 | 마감재 이격 | - | 5.00 | m | 1 | 3 | |
| 4 | 마감재 탈락 | 1.00 | 2.50 | m² | 1 | 4 | |
| 5 | 누수흔적 | 0.30 | 0.40 | m² | 1 | 5 | |
| 6 | 수평균열 | 0.5 | 2.50 | m | 1 | 6 | |
| 7 | 수직균열 | 0.3 | 1.00 | m | 1 | 7 | |
| 8 | 수직균열 | 0.1 | 2.00 | m | 1 | 8 | |
| 9 | 수평균열 | 0.1 | 2.00 | m | 1 | 9 | |
| 10 | 수평균열 | 0.3 | 2.00 | m | 1 | 10 | |

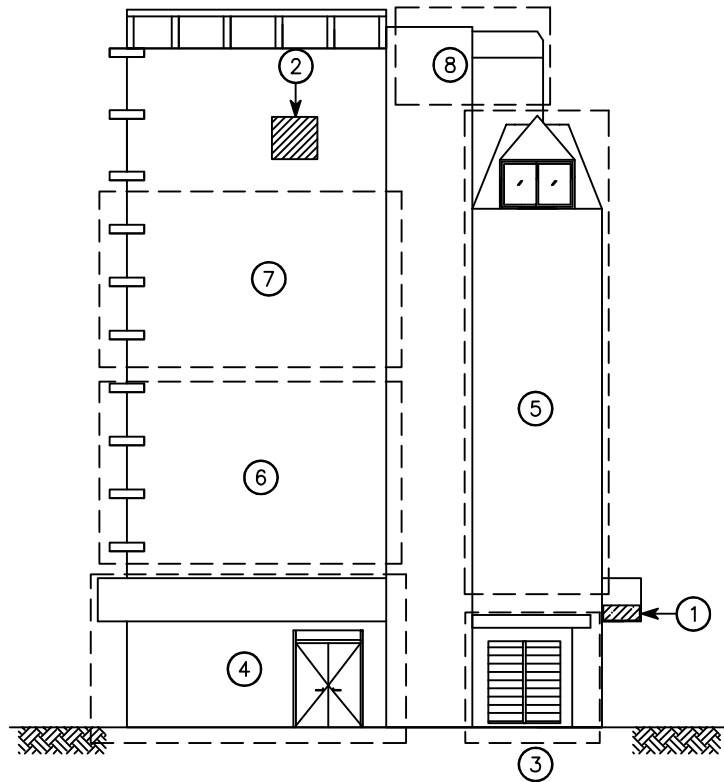
좌측면

| No | 손상내용 | 결함 규모 | | | | 사진<br>번호 | 비고 |
|---|---|---|---|---|---|---|---|
| 1 | 캐노피 변형 | 1.00 | 0.50 | m² | 1 | 11 | |
| 2 | 마감재 파손 | 1.00 | 1.00 | m² | 2 | 12 | |

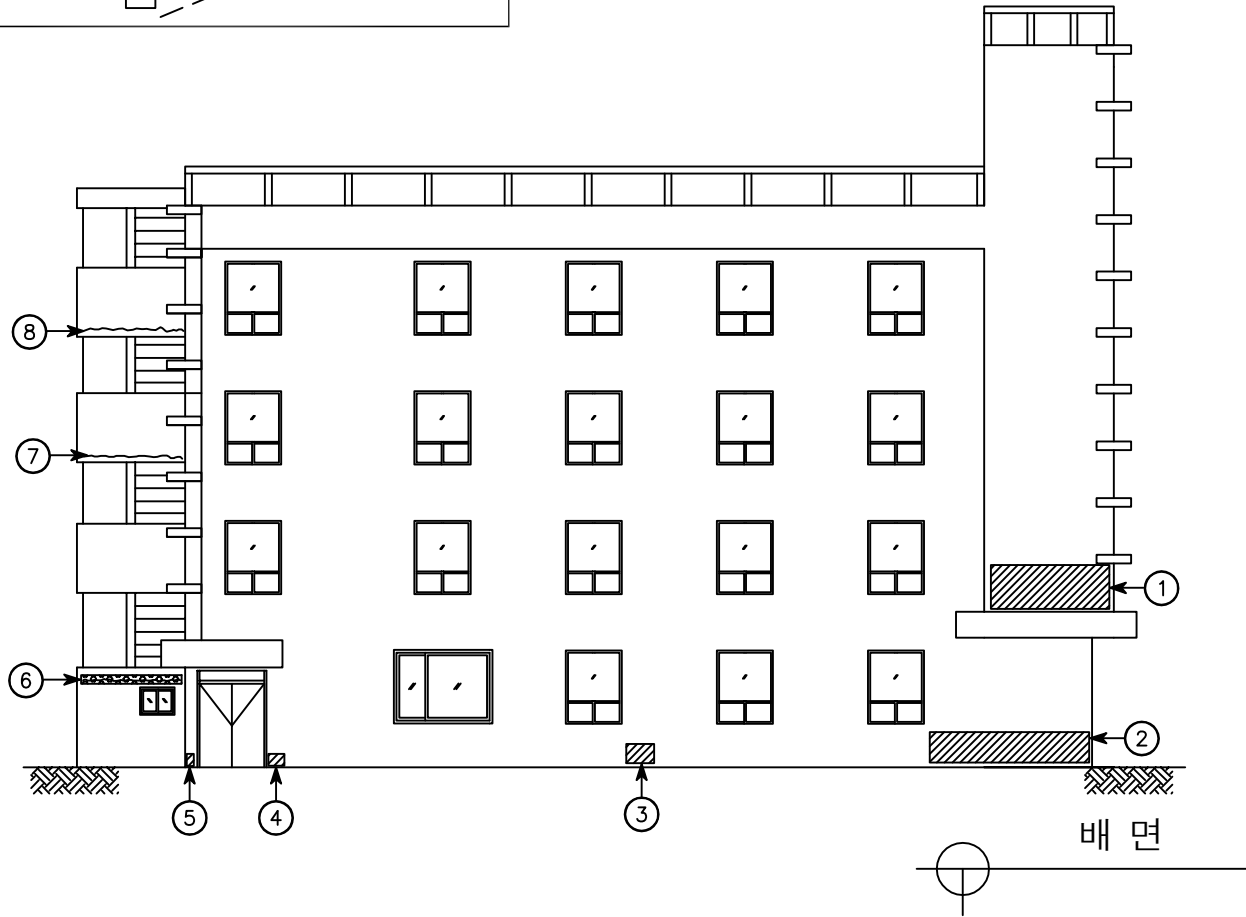
배면

| No | 손상내용 | 결함 규모 | | | | 사진<br>번호 | 비고 |
|---|---|---|---|---|---|---|---|
| 1 | 마감재 파손 | - | - | EA | 3 | 19 | |
| 2 | 타일 탈락 | - | - | EA | 13 | 20 | |
| 3 | 타일 탈락 | - | - | EA | 2 | 21 | |
| 4 | 파손 | 0.30 | 0.10 | m' | 1 | 22 | |
| 5 | 마감재 파손 | 0.10 | 0.10 | m' | 1 | 23 | |
| 6 | 수평균열 및 백태 | 0.2 | 2.00 | m | 1 | 24 | |
| 7 | 수평균열 | 0.5 | 2.00 | m | 1 | 25 | |
| 8 | 수평균열 | 0.4 | 2.00 | m | 1 | 26 | |

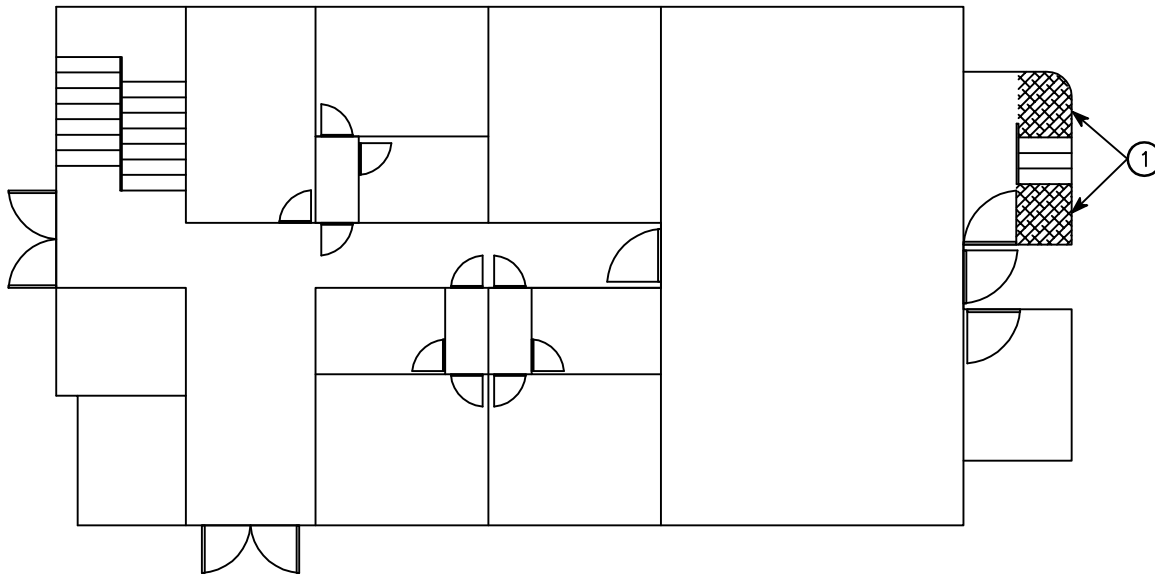
1층 평면도

| No | 손상내용 | 결함규모 | | | | 사진<br>번호 | 비고 |
|---|---|---|---|---|---|---|---|
| 1 | 망상균열 | 1.70 | 4.50 | m' | 1 | 27 | |

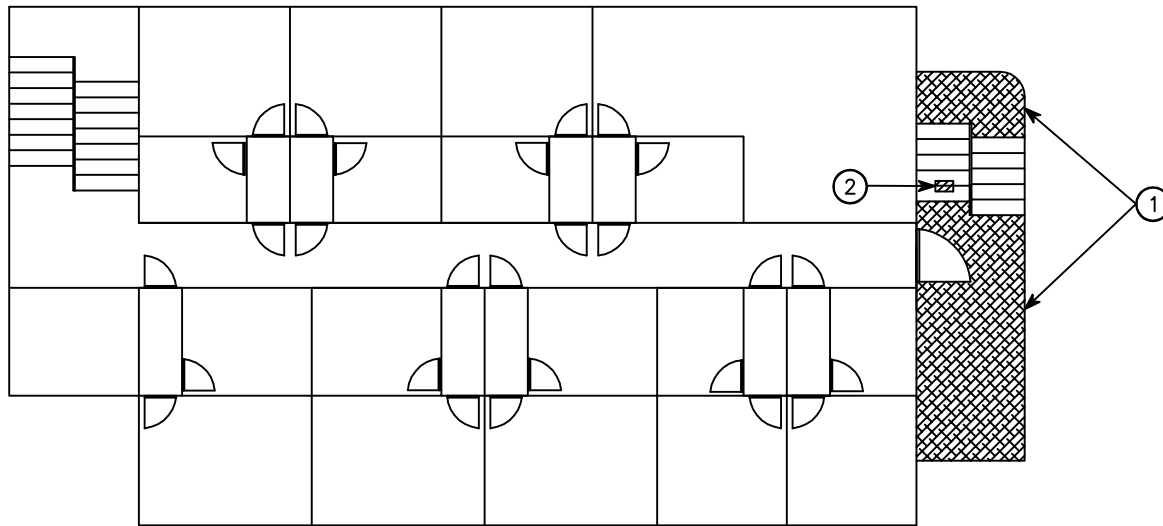
2층 평면도

| No | 손상내용 | 결함 규모 | | | | 사진<br>번호 | 비고 |
|---|---|---|---|---|---|---|---|
| 1 | 망상균열 | 2.50 | 8.00 | m' | 1 | 28 | |
| 2 | 파손 | 0.10 | 0.10 | m' | 1 | 29 | |

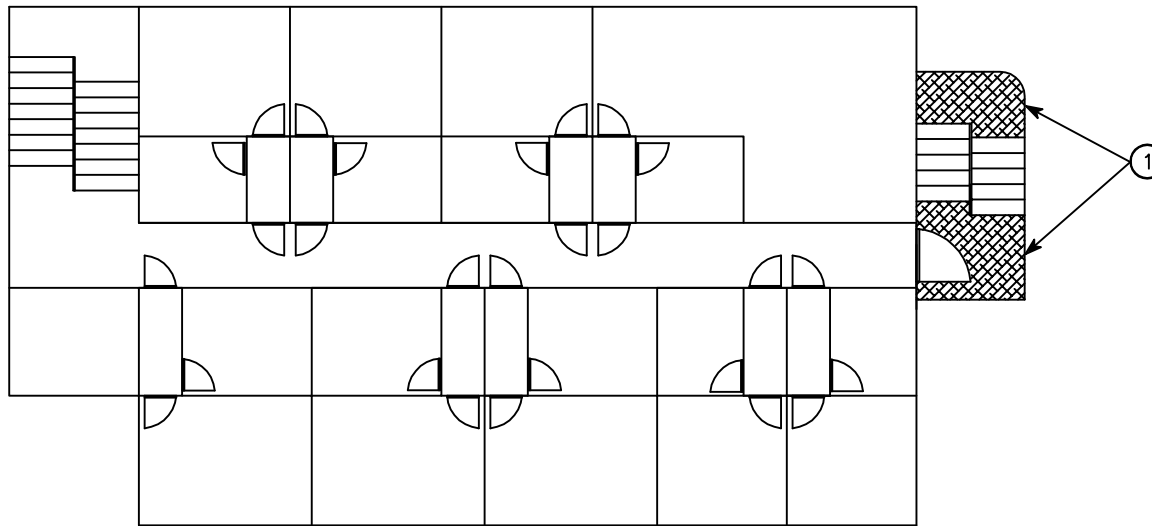
3층 평면도

| No | 손상내용 | 결함 규모 | | | | 사진<br>번호 | 비고 |
|---|---|---|---|---|---|---|---|
| 1 | 망상균열 | 2.50 | 5.50 | m' | 1 | 30 | |

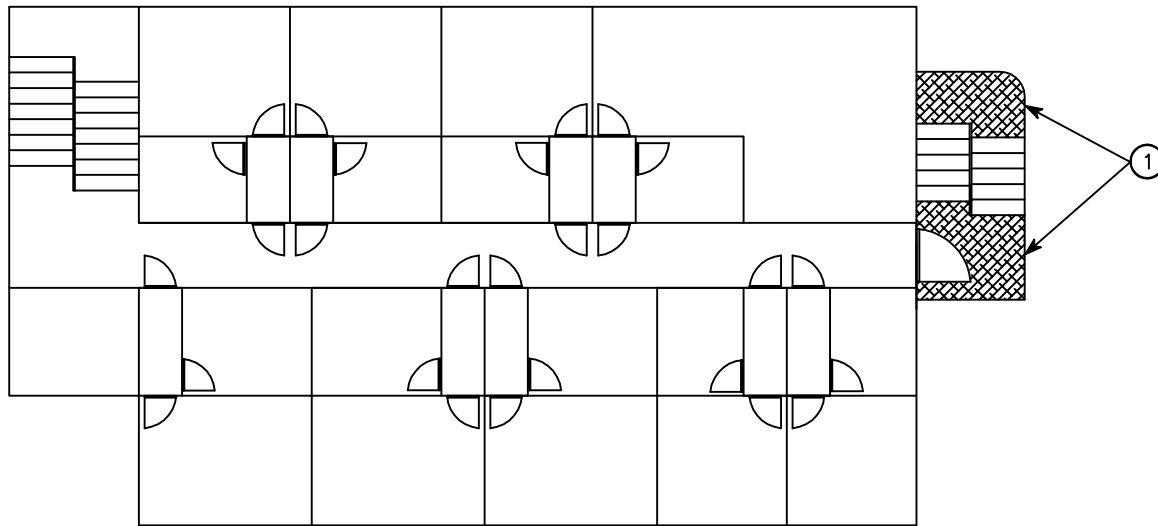
4층 평면도

| No | 손상내용 | 결함 규모 | | | | 사진<br>번호 | 비고 |
|---|---|---|---|---|---|---|---|
| 1 | 망상균열 | 2.50 | 5.50 | m' | 1 | 31 | |

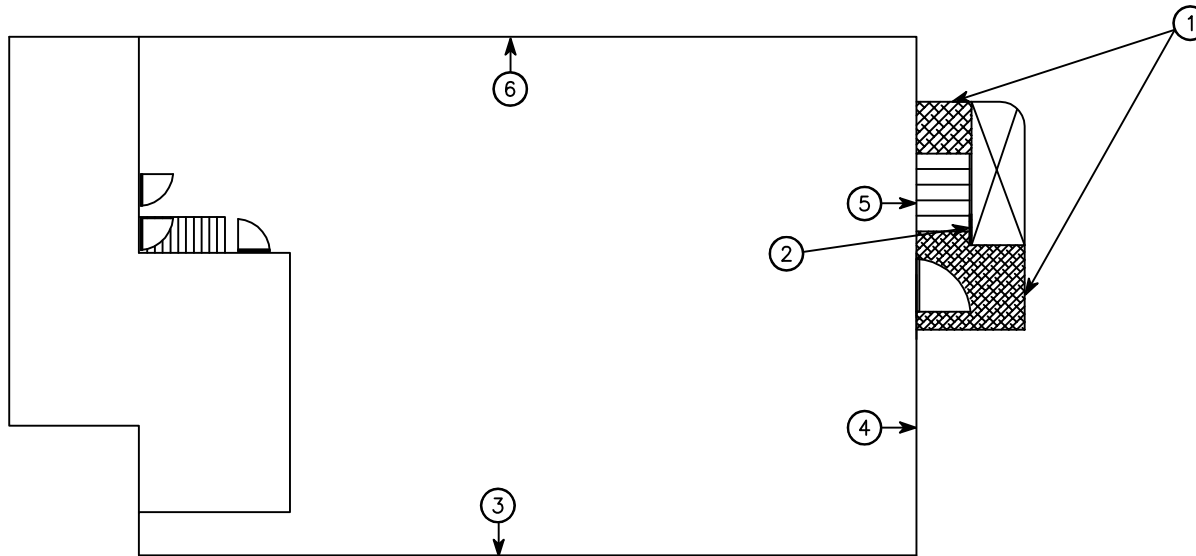
옥 상 평 면 도

| No | 손상내용 | 결함 규모 | | | | 사진<br>번호 | 비고 |
|---|---|---|---|---|---|---|---|
| 1 | 망상균열 | 1.70 | 5.50 | m' | 1 | 32 | |
| 2 | 이격 | - | 1.00 | m | 1 | 33 | T=0.8cm |
| 3 | 균열 | 0.2 | 0.50 | m | 23 | 34 | |
| 4 | 균열 | 0.2 | 0.50 | m | 6 | 35 | |
| 5 | 망상균열 | 5.00 | 1.00 | m' | 1 | 36 | |
| 6 | 균열 | 0.2 | 0.50 | m | 27 | 37 | |

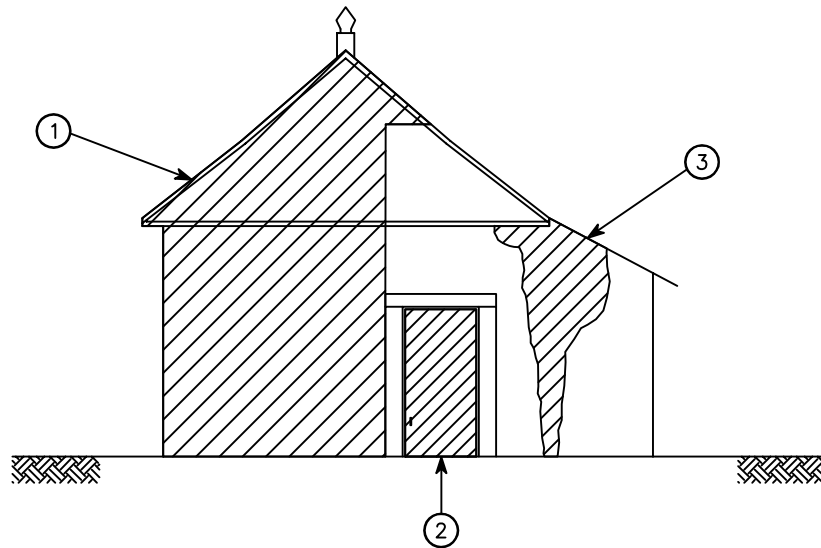
폐 가정 면

| No | 손상내용 | 결 함 규 모 | | | | 사진<br>번호 | 비고 |
|---|---|---|---|---|---|---|---|
| 1 | 파손 | 1.70 | 5.50 | m' | 1 | 38 | |
| 2 | 파손 | 1.00 | 1.70 | m' | 1 | 39 | |
| 3 | 들뜸 | 1.50 | 2.00 | m' | 1 | 40 | |

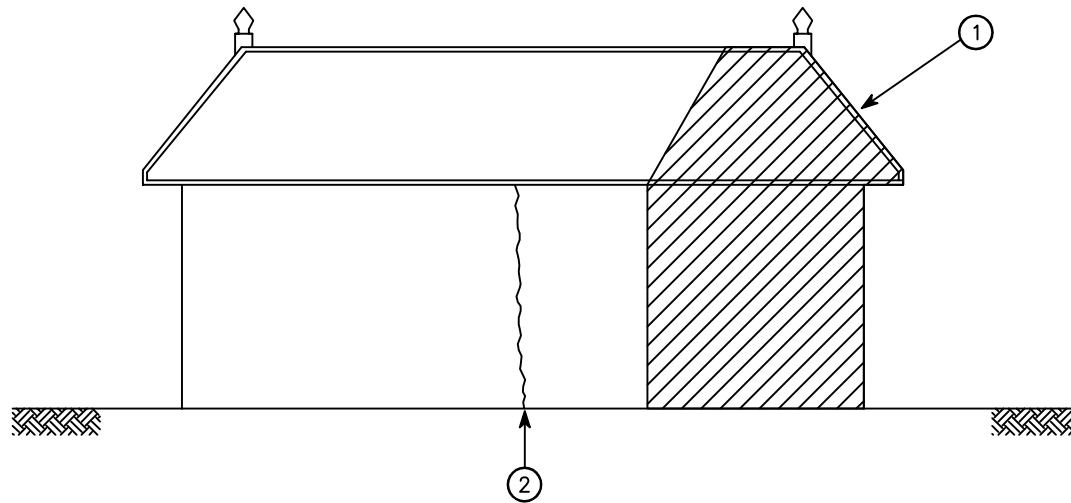
폐가좌측면

| No | 손상내용 | 결함규모 | | | | 사진<br>번호 | 비고 |
|---|---|---|---|---|---|---|---|
| 1 | 파손 | 3.50 | 3.50 | m² | 1 | 41 | |
| 2 | 이격 | - | 2.00 | m | 1 | 42 | T=9.0cm |

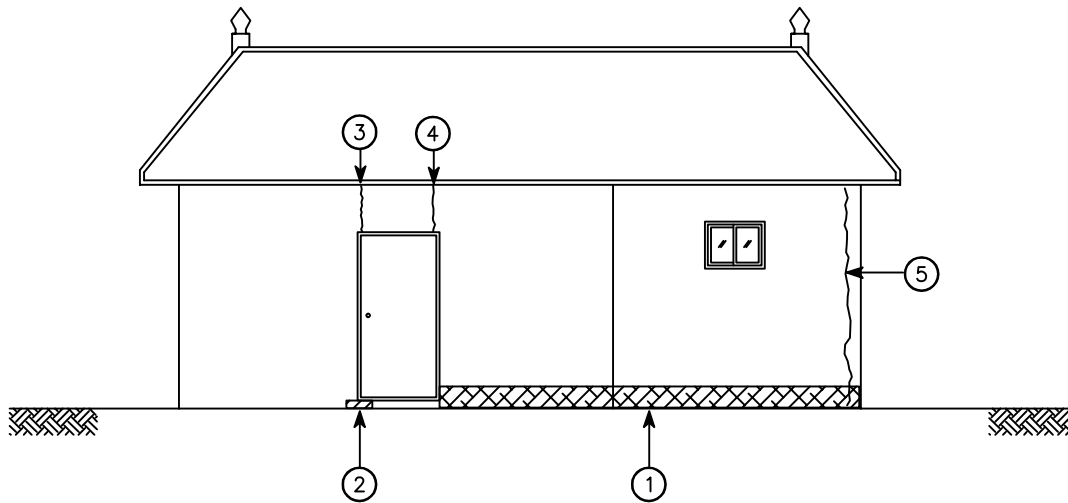
폐가우측면

| No | 손상내용 | 결함규모 | | | | 사진<br>번호 | 비고 |
|---|---|---|---|---|---|---|---|
| 1 | 망상균열 | 7.00 | 0.10 | m' | 1 | 43 | |
| 2 | 들뜸 | 0.30 | 0.10 | m' | 1 | 44 | |
| 3 | 수직균열 | 1.4 | 0.10 | m | 1 | 45 | |
| 4 | 이격 | - | 0.10 | m | 1 | 46 | T=0.6cm |
| 5 | 수직균열 | 0.3 | 2.00 | m | 1 | 47 | |

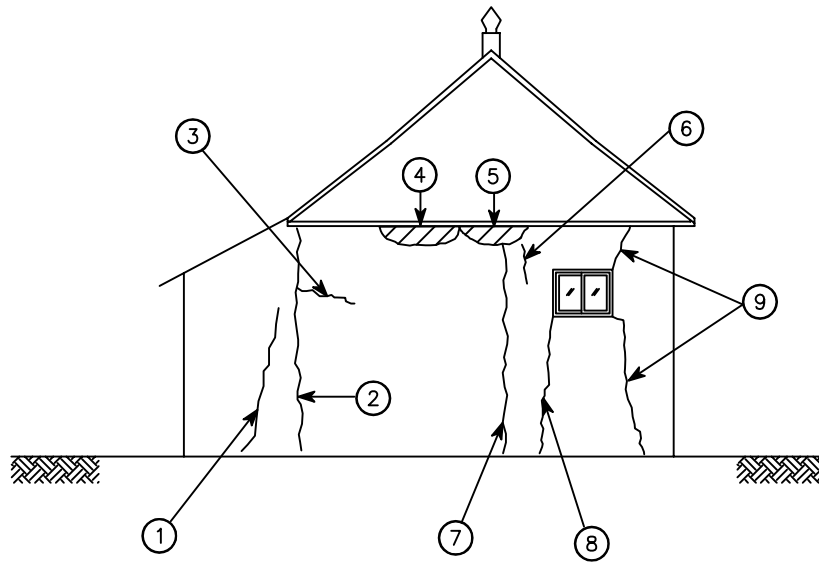
폐가배면

| No | 손상내용 | 결함규모 | | | | 사진<br>번호 | 비고 |
|---|---|---|---|---|---|---|---|
| 1 | 수직균열 | 0.5 | 2.00 | m | 1 | 48 | |
| 2 | 수직균열 | 0.6 | 2.00 | m | 1 | 49 | |
| 3 | 수평균열 | 0.5 | 1.00 | m | 1 | 50 | |
| 4 | 들뜸 | 2.00 | 0.40 | m² | 1 | 51 | |
| 5 | 들뜸 | 0.50 | 0.50 | m² | 1 | 52 | |
| 6 | 수직균열 | 0.4 | 0.50 | m | 1 | 53 | |
| 7 | 이격 | - | 2.00 | m | 1 | 54 | T=0.2cm |
| 8 | 이격 | - | 1.50 | m | 1 | 55 | T=1.2cm |
| 9 | 수직균열 | 0.6 | 1.50 | m | 2 | 56 | |

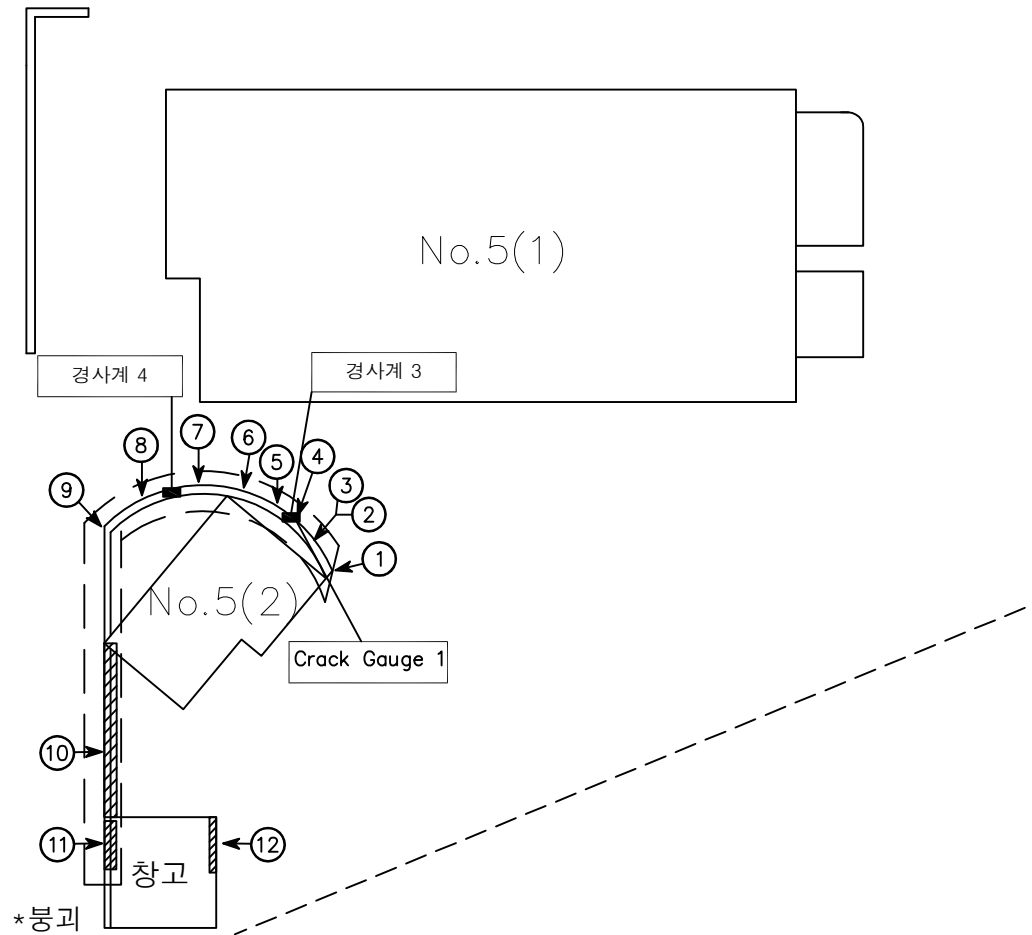
| No | 손상내용 | 결함규모 | | | | 사진<br>번호 | 비고 |
|---|---|---|---|---|---|---|---|
| 1 | 들뜸 | 1.00 | 0.30 | m' | 1 | 57 | |
| 2 | 들뜸 | 0.50 | 1.00 | m' | 1 | 58 | |
| 3 | 이격 | - | 1.50 | m | 1 | 59 | T=3.0cm |
| 4 | 이격 | - | 1.50 | m | 1 | 60 | T=2.0cm<br>C.G |
| 5 | 이격 | - | 1.50 | m | 1 | 61 | T=6.0cm |
| 6 | 이격 | - | 1.50 | m | 1 | 62 | T=5.5cm |
| 7 | 이격 | - | 1.50 | m | 1 | 63 | T=6.0cm |
| 8 | 이격 | - | 1.50 | m | 1 | 64 | T=4.0cm |
| 9 | 이격 | - | 1.50 | m | 2 | 65 | T=3.0cm |
| 10 | 파손 | 5.50 | 1.50 | m' | 1 | 66 | |
| 11 | 들뜸 | 2.00 | 1.50 | m' | 1 | 67 | |
| 12 | 파손 | 2.00 | 1.50 | m' | 1 | 68 | |
