# No.6(1) 영인면 아산로 1233번길 16

[ 결함물량표 ]

서해선(홍선~송산) 복선전철 제5공구 건설공사 사후현황 용역[공사후]

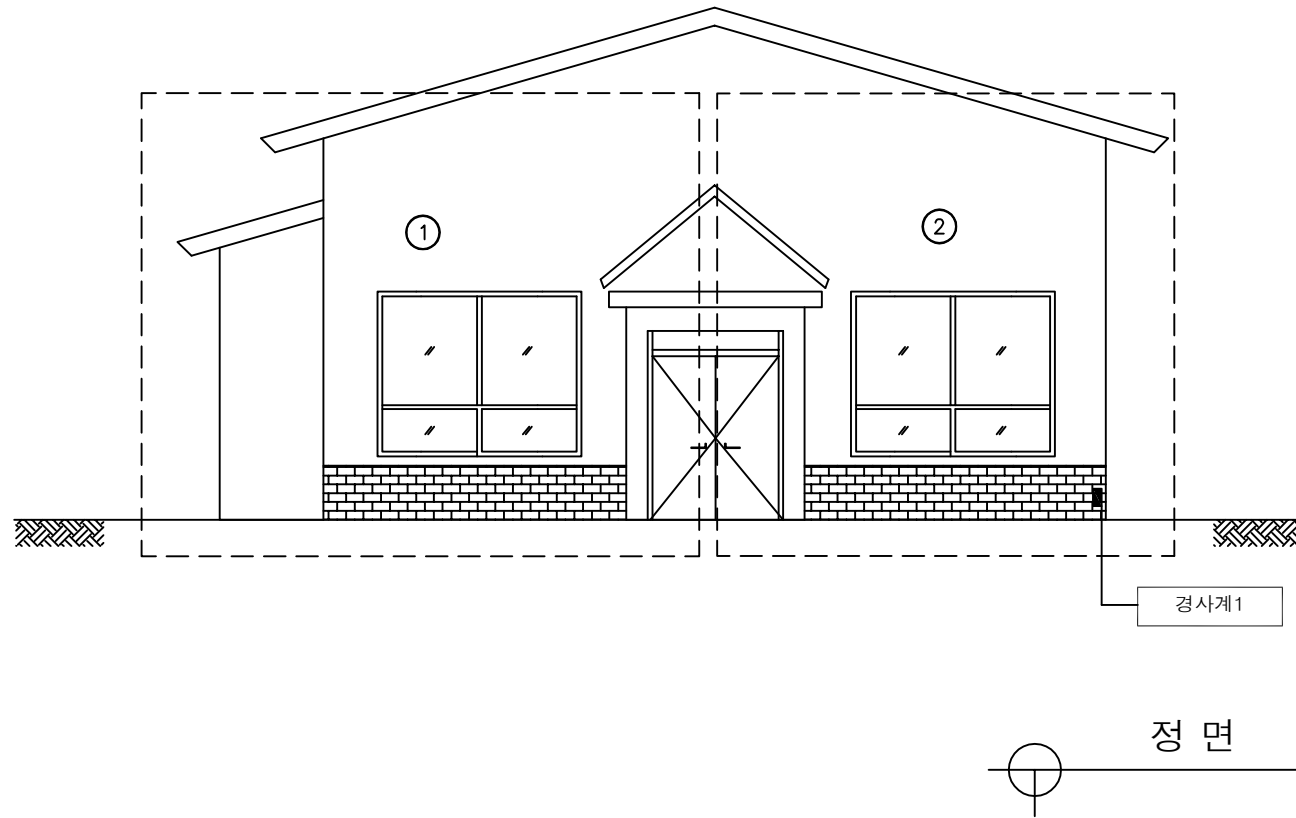
정면

| No | 손상내용 | 결함 규모 | | | | 사진<br>번호 | 비고 |
|---|---|---|---|---|---|---|---|
| 1 | 상태현황 | - | - | - | - | 1 | |
| 2 | 상태현황 | - | - | - | - | 2 | |

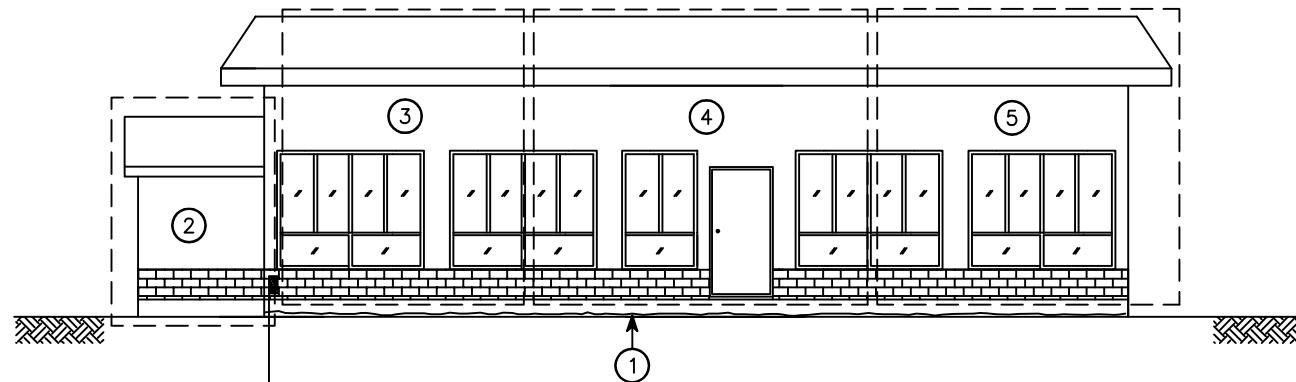
우 측 면

| No | 손상내용 | 결 함 규 모 | | | | 사진<br>번호 | 비고 |
|---|---|---|---|---|---|---|---|
| 1 | 이격 | - | 14.00 | m | 1 | 3 | T=4.5cm |
| 2 | 상태현황 | - | - | - | - | 4 | |
| 3 | 상태현황 | - | - | - | - | 5 | |
| 4 | 상태현황 | - | - | - | - | 6 | |
| 5 | 상태현황 | - | - | - | - | 7 | |

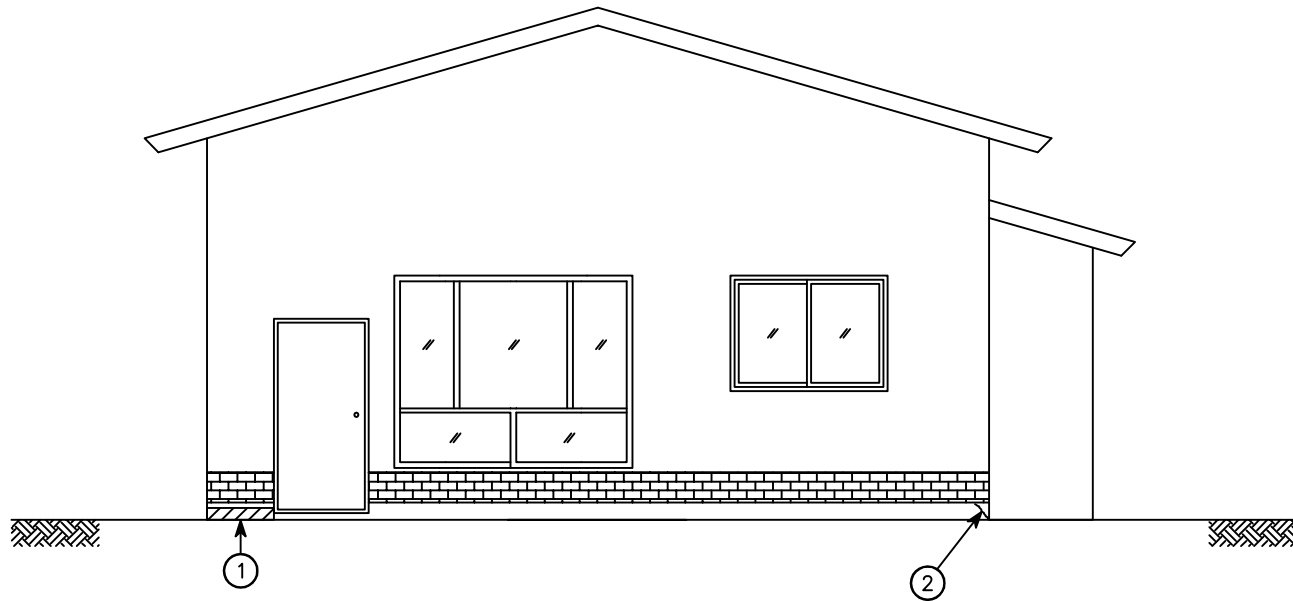
배 면

| No | 손상내용 | 결 함 규 모 | | | | 사진<br>번호 | 비고 |
|---|---|---|---|---|---|---|---|
| 1 | 들뜸 | 0.10 | 1.50 | m' | 1 | 8 | |
| 2 | 경사균열 | 0.2 | 0.20 | m | 1 | 9 | |

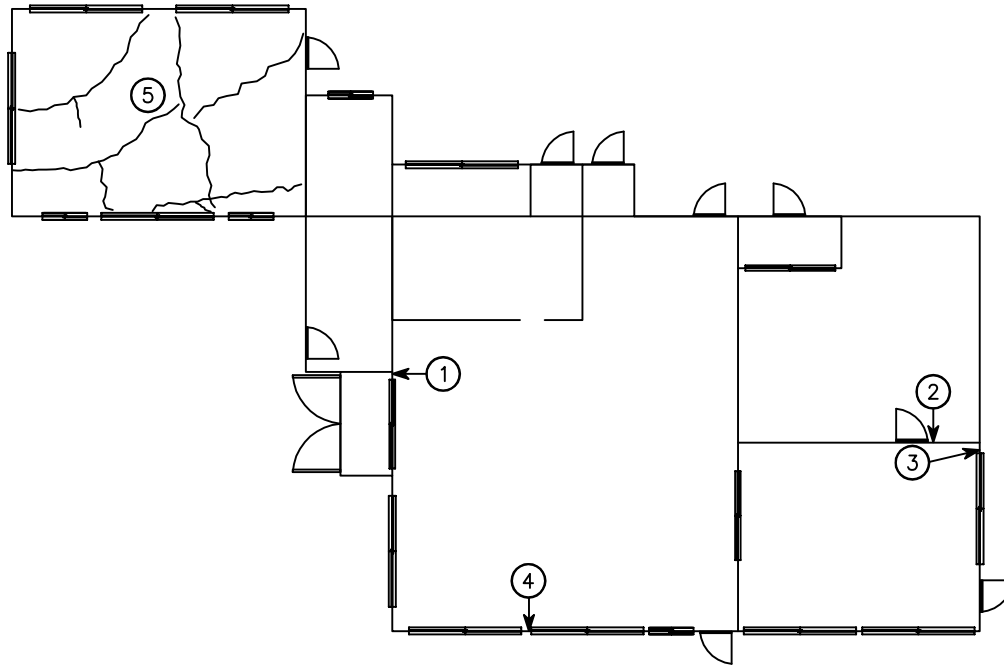
1층 평면도

| No | 손상내용 | 결함 규모 | | | | 사진<br>번호 | 비고 |
|---|---|---|---|---|---|---|---|
| 1 | 수직균열 | 0.3 | 0.30 | m | 1 | 10 | |
| 2 | 마감재 탈락 | - | 0.20 | m | 1 | 11 | |
| 3 | 이격 | - | 1.50 | m | 1 | 12 | T=0.7cm |
| 4 | 마감재 파손 | 0.10 | 0.10 | m² | 1 | 13 | |
| 5 | 균열 | 1.0 | 23.00 | m | 1 | 14 | |

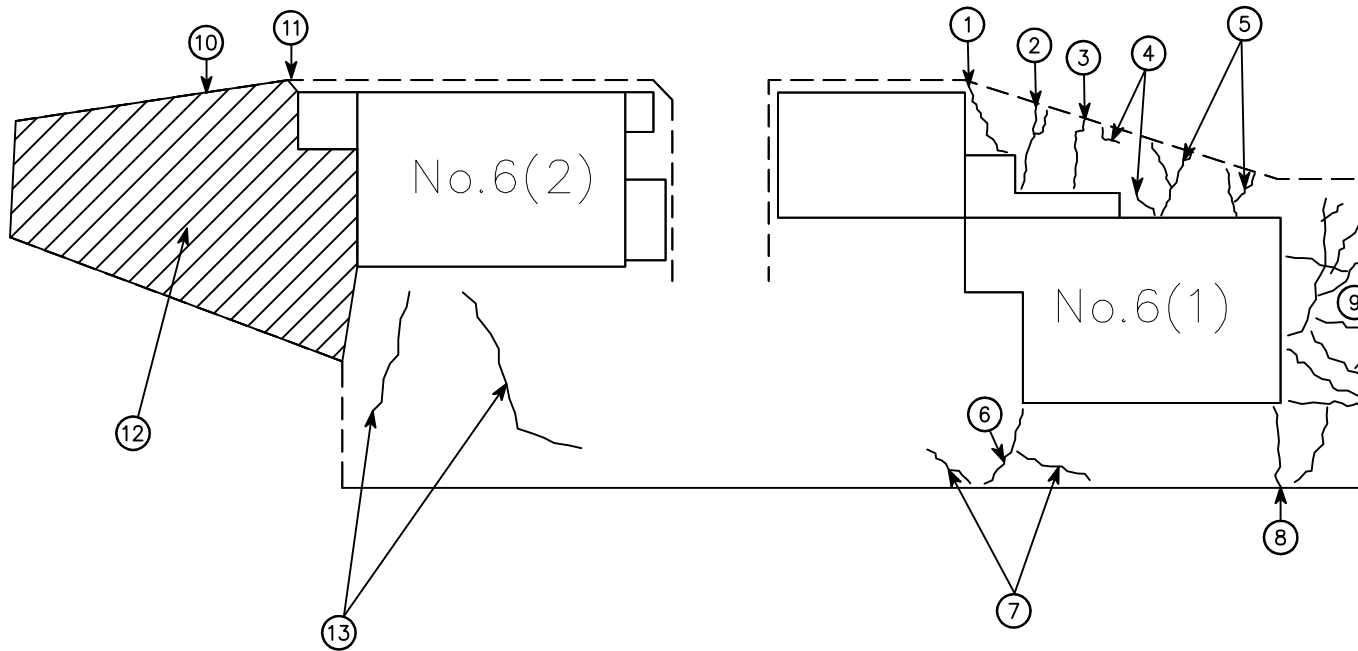
배치도

| No | 손상내용 | 결함 규모 | | | | 사진<br>번호 | 비고 |
|---|---|---|---|---|---|---|---|
| 1 | 균열 | 1.0 | 4.00 | m | 1 | 15 | |
| 2 | 균열 | 0.9 | 3.50 | m | 1 | 16 | |
| 3 | 균열 | 1.3 | 3.50 | m | 1 | 17 | |
| 4 | 균열 | 1.0 | 1.50 | m | 2 | 18 | |
| 5 | 균열 | 5.0 | 3.50 | m | 2 | 19 | |
| 6 | 이격 | - | 1.50 | m | 1 | 20 | T=1.5cm |
| 7 | 균열 | 2.0 | 1.00 | m | 2 | 21 | |
| 8 | 이격 | - | 1.50 | m | 1 | 22 | T=0.5cm |
| 9 | 균열 | 4.0 | 30.00 | m | 1 | 23 | |
| 10 | 파손 | 4.00 | 1.00 | m² | 1 | 24 | |
| 11 | 들뜸 | 3.50 | 1.00 | m² | 1 | 25 | |
| 12 | 아스콘 손상 | 8.00 | 8.00 | m² | 1 | 26 | |
| 13 | 아스콘 균열 | - | 6.00 | m | 1 | 27 | |
