# No.7 영인면 아산로 1233번길 3-1

(주)대림산업

명성엔지니어링

서해선(홍선~송산) 복선전철 제5공구 건설공사 사후현황 용역[공사후]

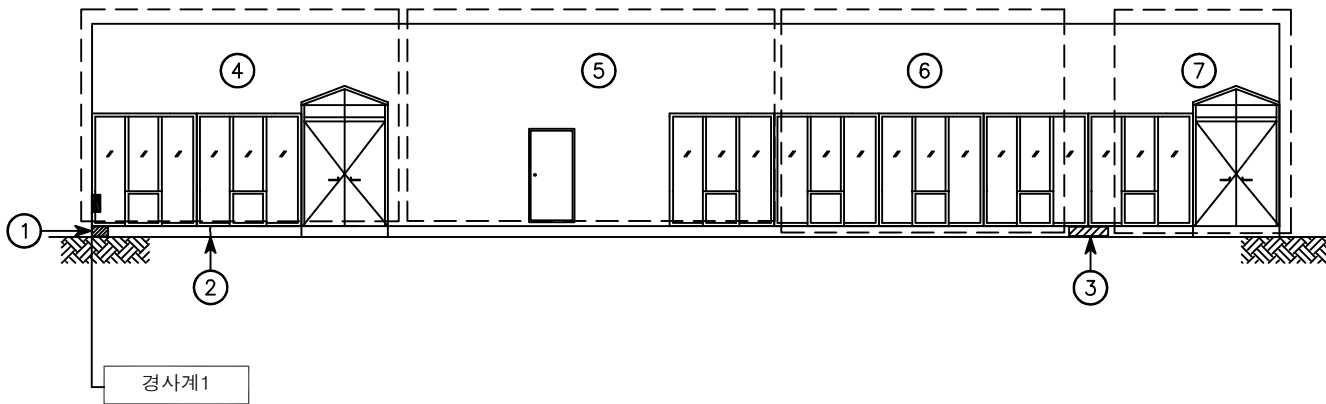
| No | 손상내용 | 결함 규모 | | | | 사진<br>번호 | 비고 |
|---|---|---|---|---|---|---|---|
| 1 | 파손 | 0.10 | 0.10 | m' | 1 | 1 | |
| 2 | 수직균열 | 0.2 | 0.10 | m | 1 | 2 | |
| 3 | 파손 | 0.30 | 0.10 | m' | 1 | 3 | |

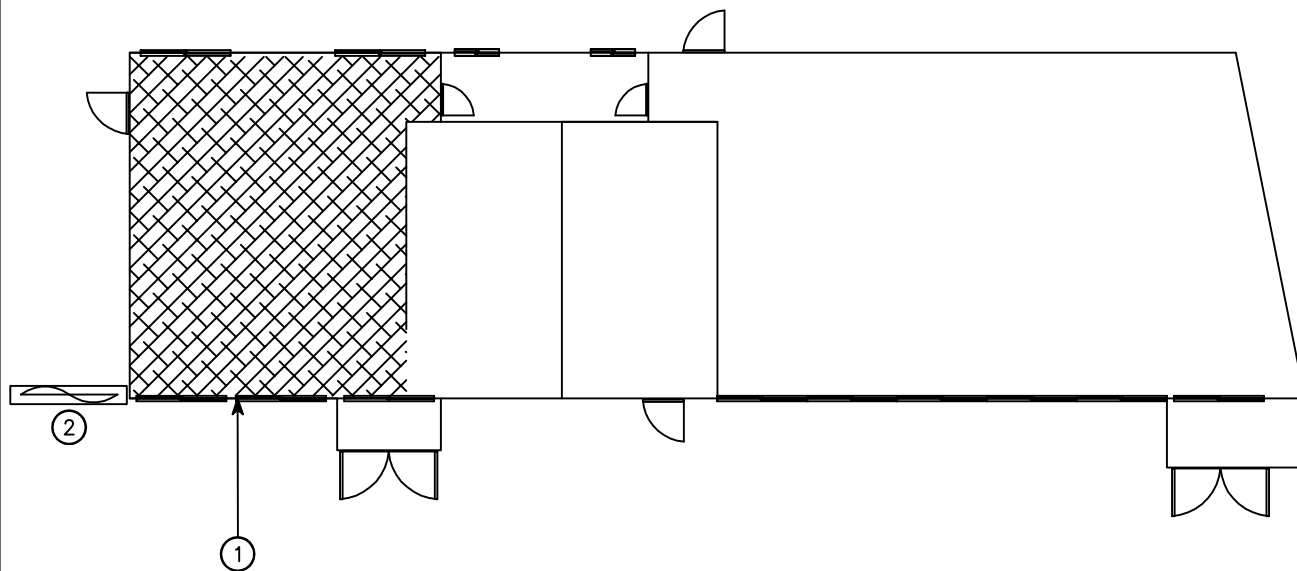
1층 평면도

| No | 손상내용 | 결함규모 | | | | 사진<br>번호 | 비고 |
|---|---|---|---|---|---|---|---|
| 1 | 망상균열 | 10.00 | 9.00 | m' | 1 | 22 | |
| 2 | 변형 | - | 2.00 | m | 1 | 25 | |

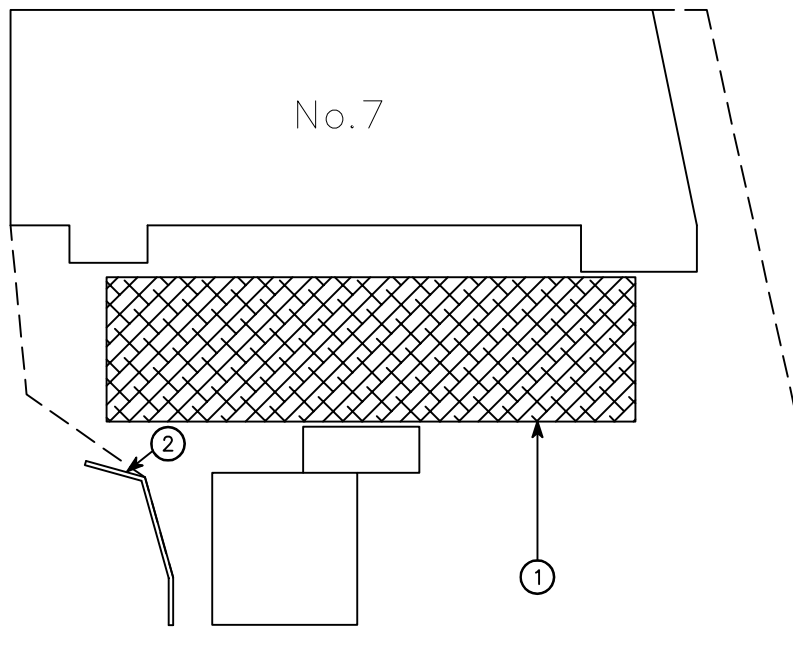
배치도

| No | 손상내용 | 결함규모 | | | | 사진<br>번호 | 비고 |
|---|---|---|---|---|---|---|---|
| 1 | 망상균열 | 34.00 | 19.00 | m' | 1 | 23 | |
| 2 | 파손 | 2.00 | 2.00 | m' | 1 | 24 | |
