# No.8 영인면 월선길 82

[ 결 함 물 량 표 ]

서해선(홍선~송산) 복선전철 제5공구 건설공사 사후현황 용역[공사후]

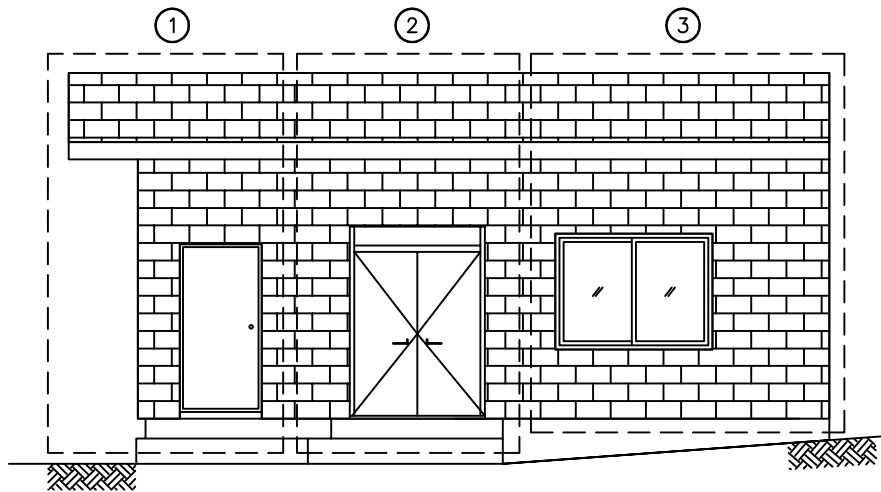
001

| No | 손상내용 | 결 함 규 모 | | | | 사진<br>번호 | 비고 |
|---|---|---|---|---|---|---|---|
| 1 | 상태현황 | - | - | - | - | 1 | |
| 2 | 상태현황 | - | - | - | - | 2 | |
| 3 | 상태현황 | - | - | - | - | 3 | |

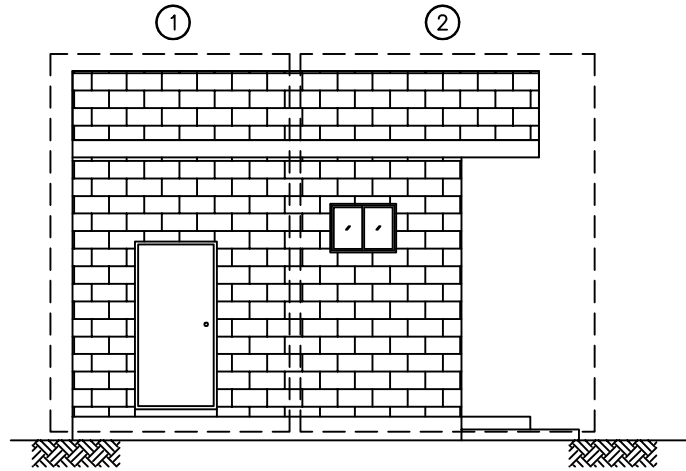
002

| No | 손상내용 | 결함규모 | | | | 사진<br>번호 | 비고 |
|---|---|---|---|---|---|---|---|
| 1 | 상태현황 | - | - | - | - | 4 | |
| 2 | 상태현황 | - | - | - | - | 5 | |

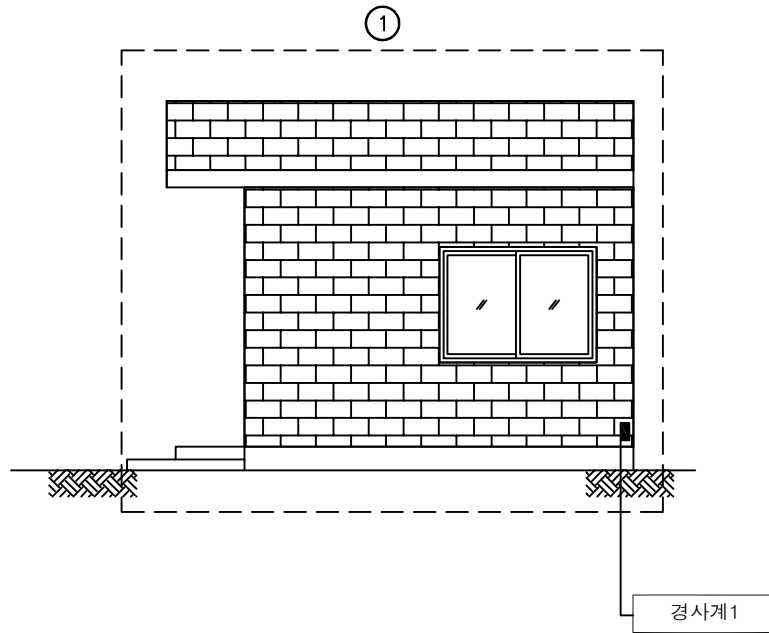
003

| No | 손상내용 | 결 함 규 모 | | | | 사진<br>번호 | 비고 |
|---|---|---|---|---|---|---|---|
| 1 | 상태현황 | - | - | - | - | 6 | |

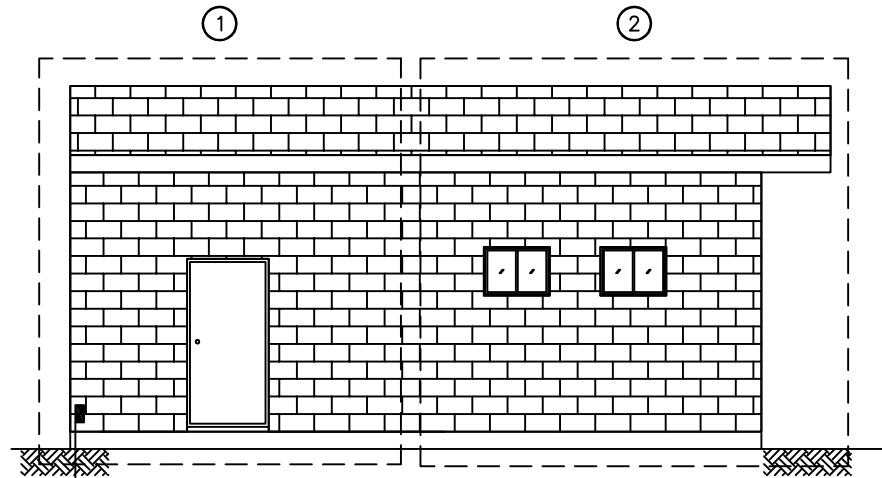
004

| No | 손상내용 | 결함규모 | | | | 사진<br>번호 | 비고 |
|---|---|---|---|---|---|---|---|
| 1 | 상태현황 | - | - | - | - | 7 | |
| 2 | 상태현황 | - | - | - | - | 8 | |

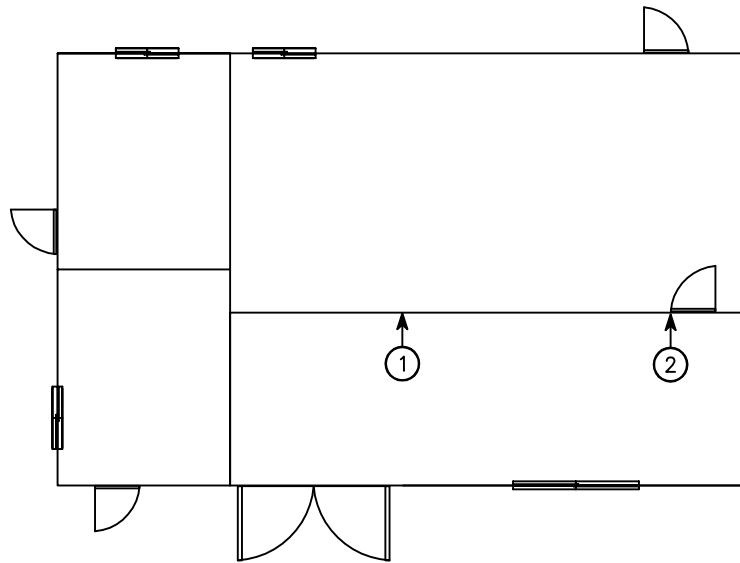
005

| No | 손상내용 | 결 함 규 모 | | | | 사진<br>번호 | 비고 |
|---|---|---|---|---|---|---|---|
| 1 | 수평균열 | 0.2 | 2.00 | m | 1 | 9 | |
| 2 | 경사균열 | 0.2 | 0.10 | m | 1 | 10 | |

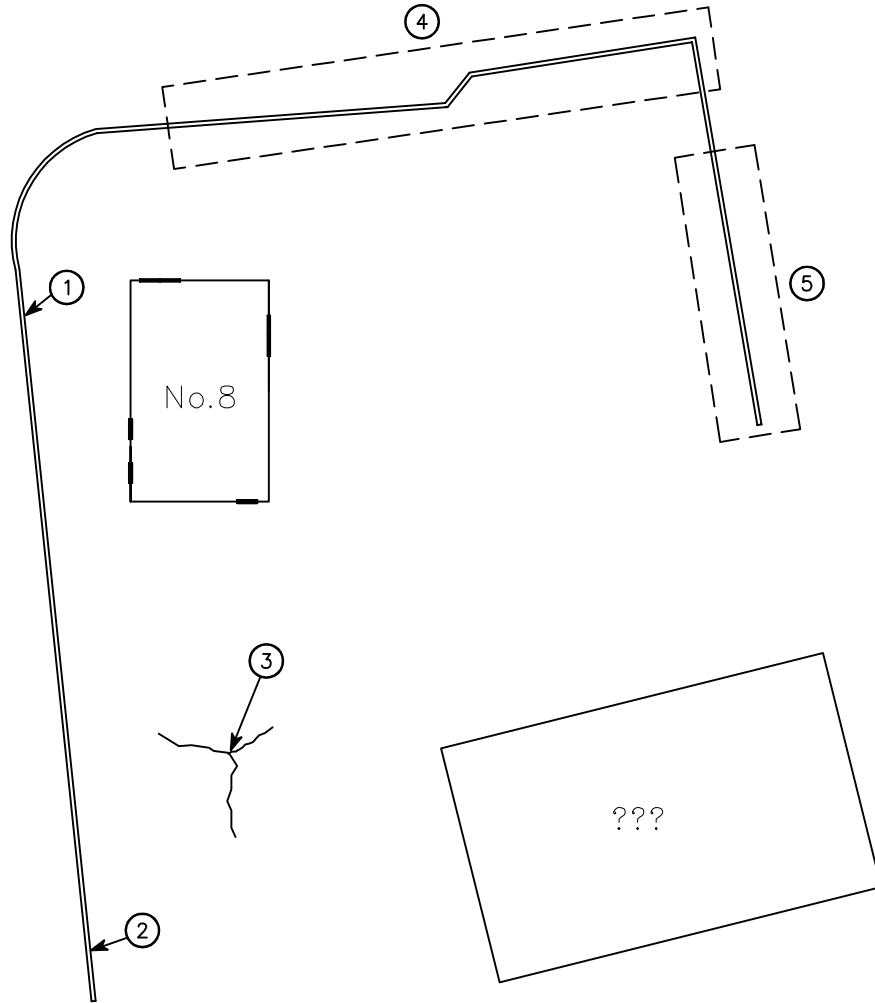
006

| No | 손상내용 | 결함 규모 | | | | 사진<br>번호 | 비고 |
|---|---|---|---|---|---|---|---|
| 1 | 이격 | - | 2.00 | m | 1 | 11 | T=1.0cm |
| 2 | 경사균열 | 0.2 | 0.70 | m | 1 | 12 | |
| 3 | 균열 | 5.0 | 4.00 | m | 1 | 13 | |
| 4 | 상태현황 | - | - | - | - | 14 | |
| 5 | 상태현황 | - | - | - | - | 15 | |
