# No.9 영인면 월선길 78

서해선(홍선~송산) 복선전철 제5공구 건설공사 사후현황 용역[공사후]

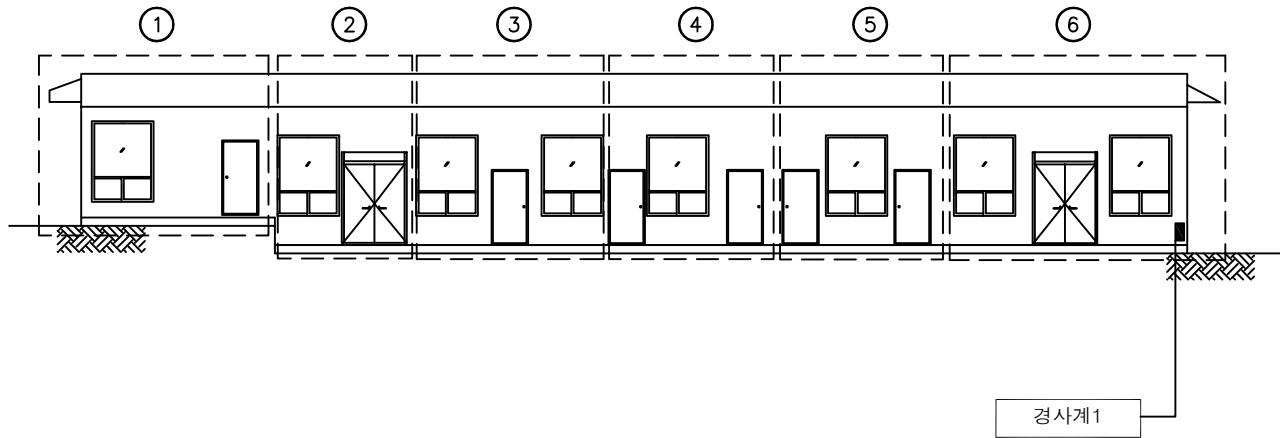
정면

| No | 손상내용 | 결함규모 | | | | 사진<br>번호 | 비고 |
|---|---|---|---|---|---|---|---|
| 1 | 상태현황 | - | - | - | - | 1 | |
| 2 | 상태현황 | - | - | - | - | 2 | |
| 3 | 상태현황 | - | - | - | - | 3 | |
| 4 | 상태현황 | - | - | - | - | 4 | |
| 5 | 상태현황 | - | - | - | - | 5 | |
| 6 | 상태현황 | - | - | - | - | 6 | |

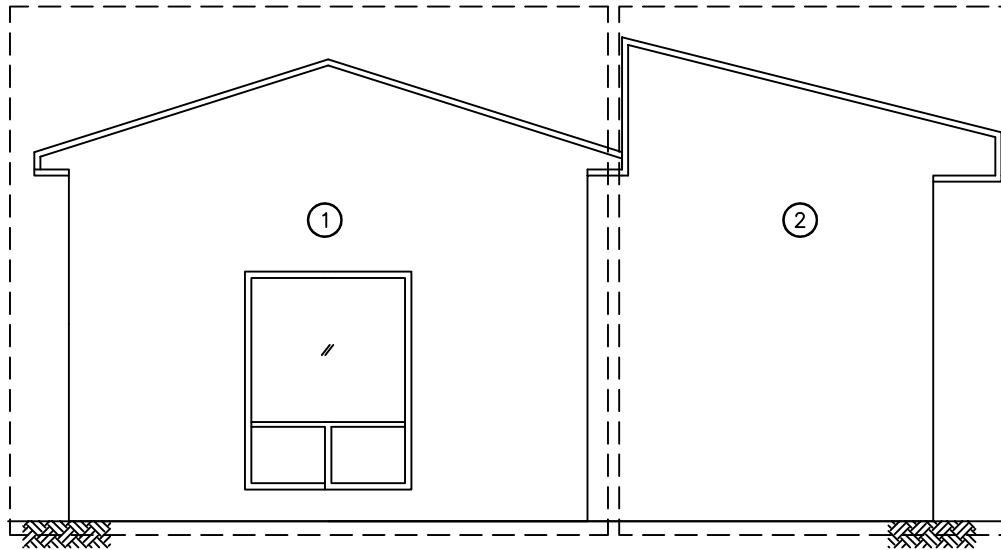
좌 측 면

| No | 손상내용 | 결함 규모 | | | | 사진<br>번호 | 비고 |
|---|---|---|---|---|---|---|---|
| 1 | 상태현황 | - | - | - | - | 7 | |
| 2 | 상태현황 | - | - | - | - | 8 | |

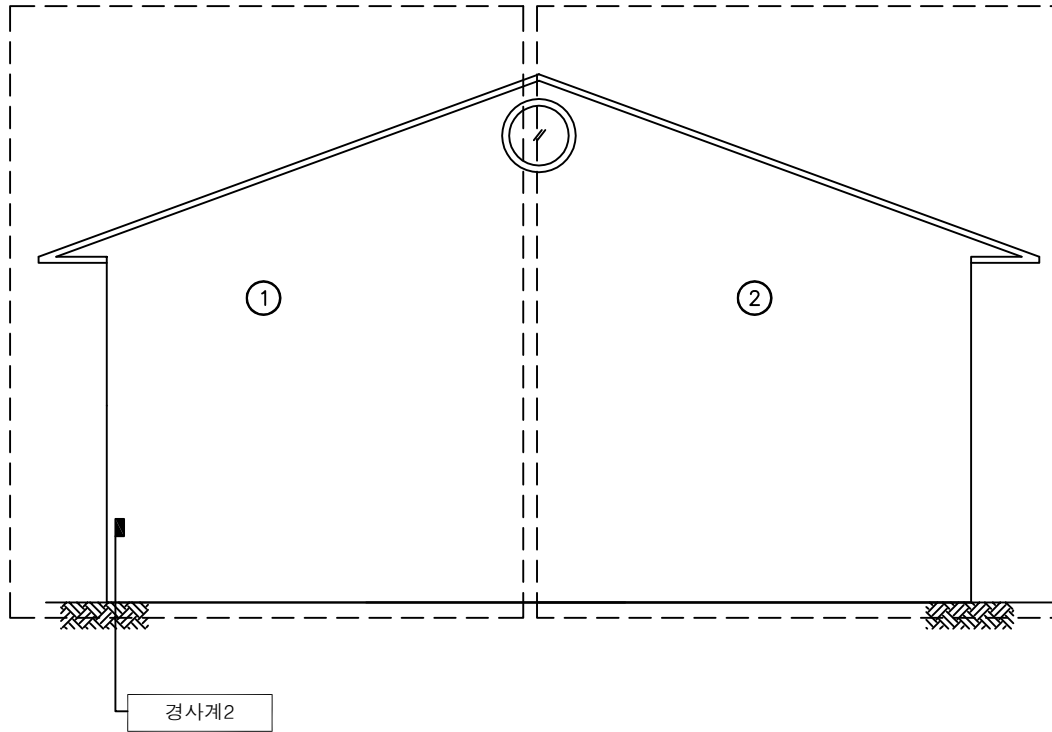
우 측 면

| No | 손상내용 | 결 함 규 모 | | | | 사진<br>번호 | 비고 |
|---|---|---|---|---|---|---|---|
| 1 | 상태현황 | - | - | - | - | 9 | |
| 2 | 상태현황 | - | - | - | - | 10 | |

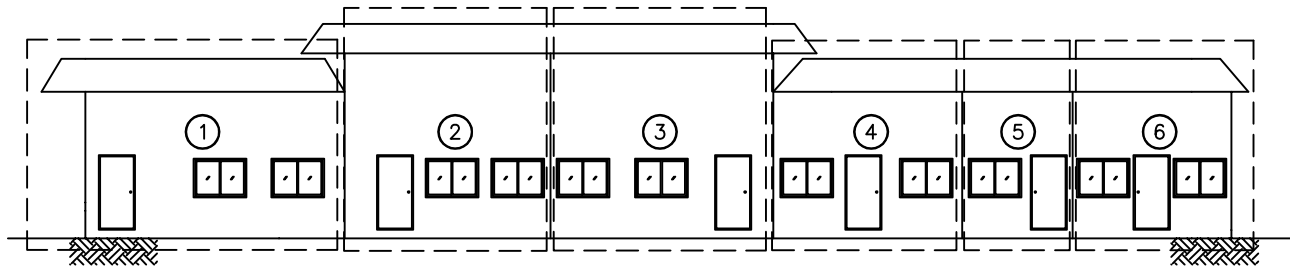
배면

| No | 손상내용 | 결함규모 | | | | 사진<br>번호 | 비고 |
|---|---|---|---|---|---|---|---|
| 1 | 상태현황 | - | - | - | - | 11 | |
| 2 | 상태현황 | - | - | - | - | 12 | |
| 3 | 상태현황 | - | - | - | - | 13 | |
| 4 | 상태현황 | - | - | - | - | 14 | |
| 5 | 상태현황 | - | - | - | - | 15 | |
| 6 | 상태현황 | - | - | - | - | 16 | |

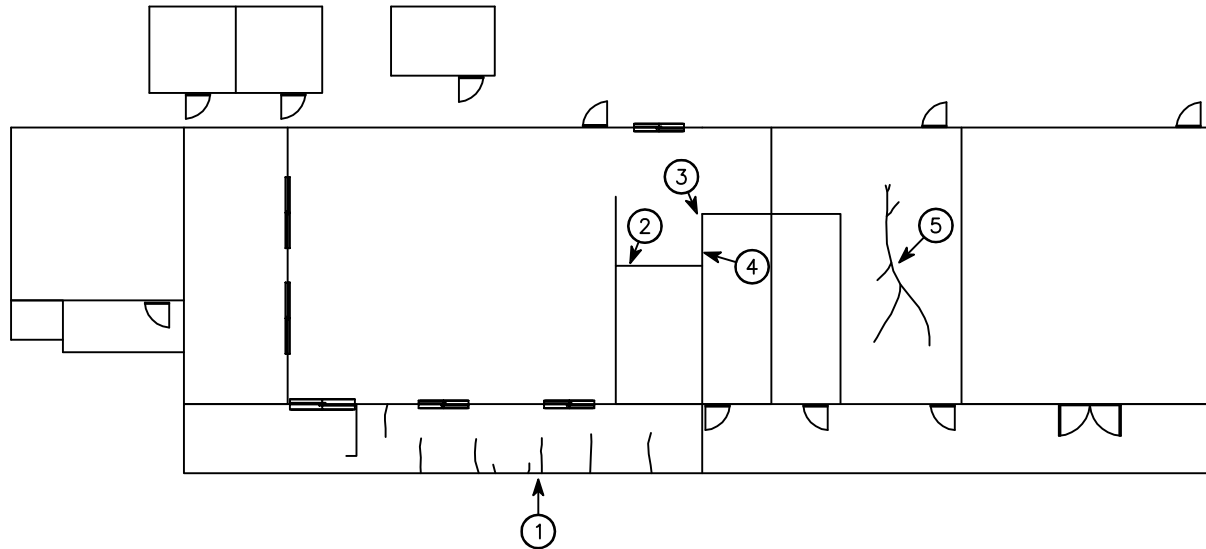
1 층 평 면 도

| No | 손상내용 | 결함 규모 | | | | 사진<br>번호 | 비고 |
|---|---|---|---|---|---|---|---|
| 1 | 목재 파손 | - | - | EA | 9 | 17 | |
| 2 | 타일균열 | - | - | EA | 2 | 18 | |
| 3 | 타일균열 | - | - | EA | 1 | 19 | |
| 4 | 타일균열 | - | - | EA | 3 | 20 | |
| 5 | 바닥 균열 | - | 4.00 | m | 1 | 21 | |

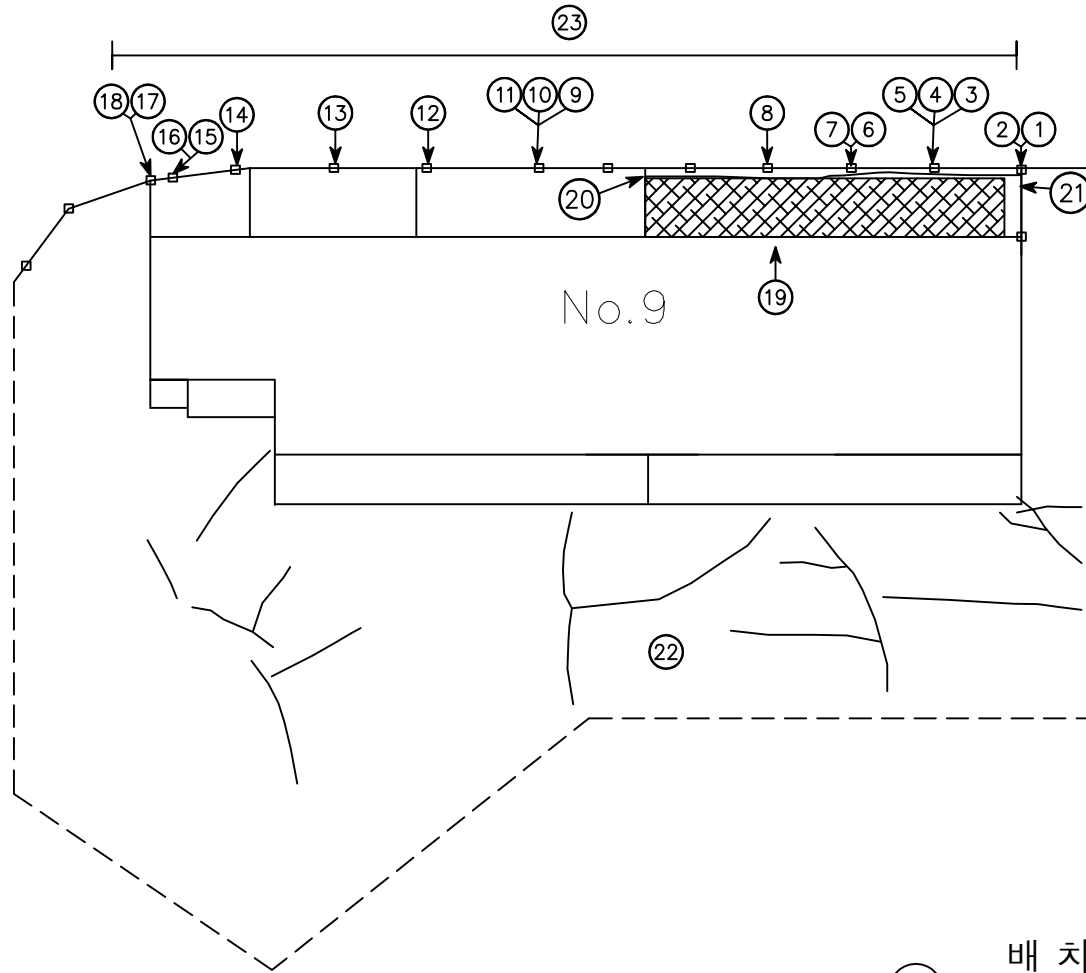
배 치 도

| No | 손상내용 | 결함 규모 | | | | 사진<br>번호 | 비고 |
|---|---|---|---|---|---|---|---|
| 1 | 담장 수평균열 | 0.4 | 0.50 | m | 8 | 22 | |
| 2 | 담장 수평균열 | 0.2 | 0.50 | m | 1 | 23 | |
| 3 | 담장 박락 | 0.10 | 0.30 | m' | 2 | 24 | |
| 4 | 담장 수평균열 | 0.2 | 0.50 | m | 12 | 25 | |
| 5 | 담장 망상균열 | 0.30 | 0.30 | m' | 1 | 26 | |
| 6 | 담장 수평균열 | 0.3 | 0.50 | m | 6 | 27 | |
| 7 | 담장 망상균열 | 0.50 | 1.50 | m' | 4 | 28 | |
| 8 | 담장 망상균열 | 0.50 | 1.50 | m' | 1 | 29 | |
| 9 | 담장 망상균열 | 0.50 | 1.00 | m' | 1 | 30 | |
| 10 | 담장 수평균열 | 0.3 | 0.50 | m | 1 | 31 | |
| 11 | 담장 파손 | 0.50 | 0.10 | m | 1 | 32 | |
| 12 | 담장 망상균열 | 0.50 | 1.50 | m' | 2 | 33 | |
| 13 | 담장 수평균열 | 0.3 | 0.50 | m' | 2 | 34 | |
| 14 | 담장 수평균열 | 0.3 | 0.50 | m | 2 | 35 | |
| 15 | 담장 마감균열 | 0.2 | 0.10 | m | 37 | 36 | |
| 16 | 담장 들뜸 | 0.50 | 0.10 | m' | 1 | 37 | |
| 17 | 담장 수평균열 | 0.2 | 0.50 | m | 1 | 38 | |
| 18 | 담장 수평균열 | 1.2 | 0.50 | m | 1 | 39 | |
| 19 | 바닥 망상균열 | 15.00 | 1.500 | m' | 1 | 40 | Cw=2.0mm |
| 20 | 바닥 이격 | - | 15.00 | m | 1 | 41 | T=0.6cm |
| 21 | 담장 블록균열 | - | - | EA | 2 | 42 | |
| 22 | 바닥 균열 | - | 51.00 | m | 1 | 43 | |
| 23 | 담장 블록들뜸 및 탈락 | - | - | EA | 138 | 44 | |
