# No.1 영인면 아산로 1312번길 45

명성엔지니어링

서해선(홍선~송산) 복선전철 제5공구 건설공사 사후현황 용역[공사후]

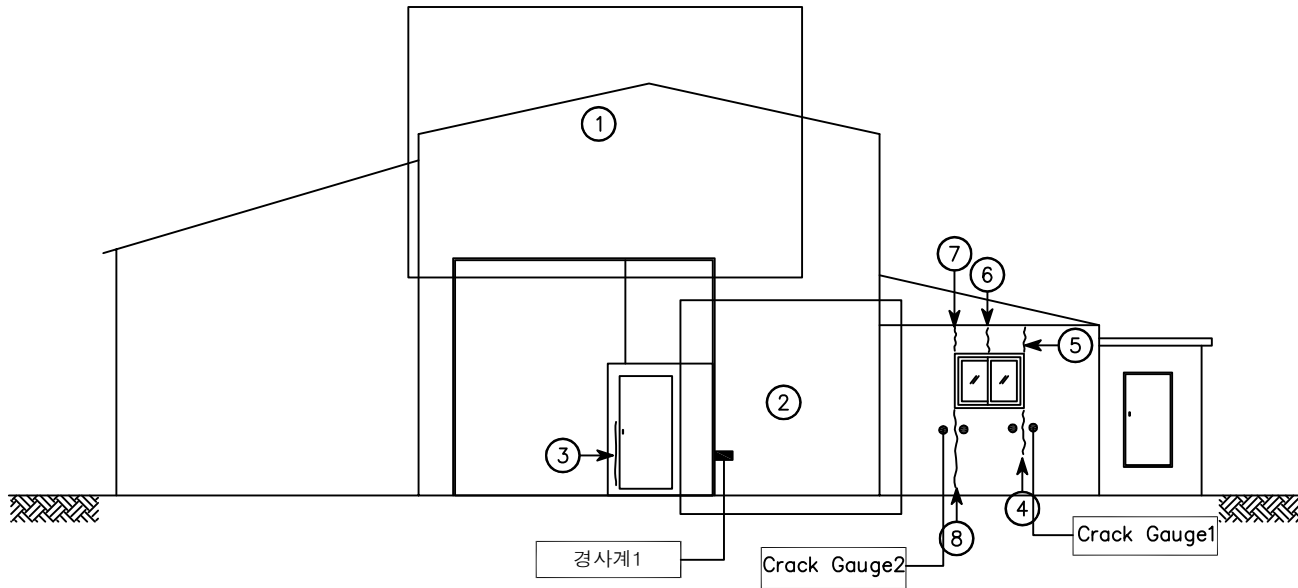
정면도

| No | 손상내용 | 결함 규모 | | | | 사진<br>번호 | 비고 |
|---|---|---|---|---|---|---|---|
| 3 | 이격 | - | 0.7m | m | 1 | 3 | |
| 4 | 수직균열 | 0.4mm | 1.0m | m | 1 | 4 | CG1 |
| 5 | 수직균열 | 0.3mm | 0.7m | m | 1 | 5 | |
| 6 | 수직균열 | 0.3mm | 0.7m | m | 1 | 6 | |
| 7 | 수직균열 | 0.3mm | 0.7m | m | 1 | 7 | |
| 8 | 수직균열 | 0.4mm | 1.0m | m | 1 | 8 | CG2 |

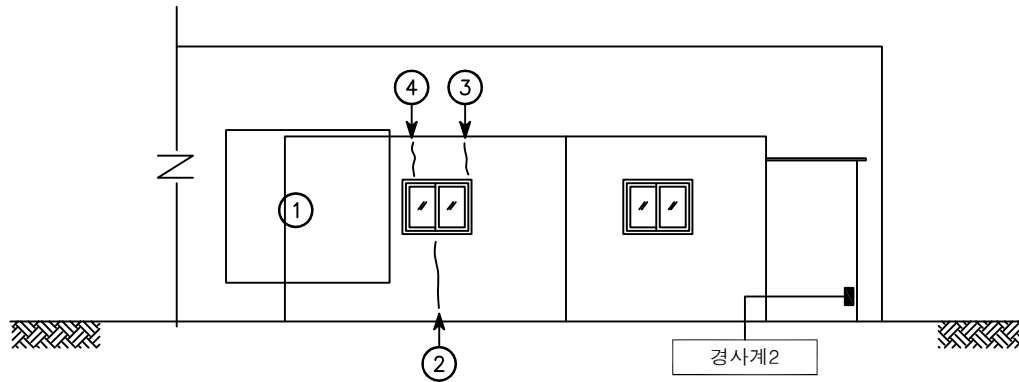
좌 측 면

| No | 손상내용 | 결 함 규 모 | | | | 사진<br>번호 | 비고 |
|---|---|---|---|---|---|---|---|
| 2 | 수직균열 | 1.0 | 1,000 | mm | 1 | 10 | |
| 3 | 수직균열 | 1.2 | 600 | mm | 1 | 11 | |
| 4 | 수직균열 | 1.2 | 600 | mm | 1 | 12 | |

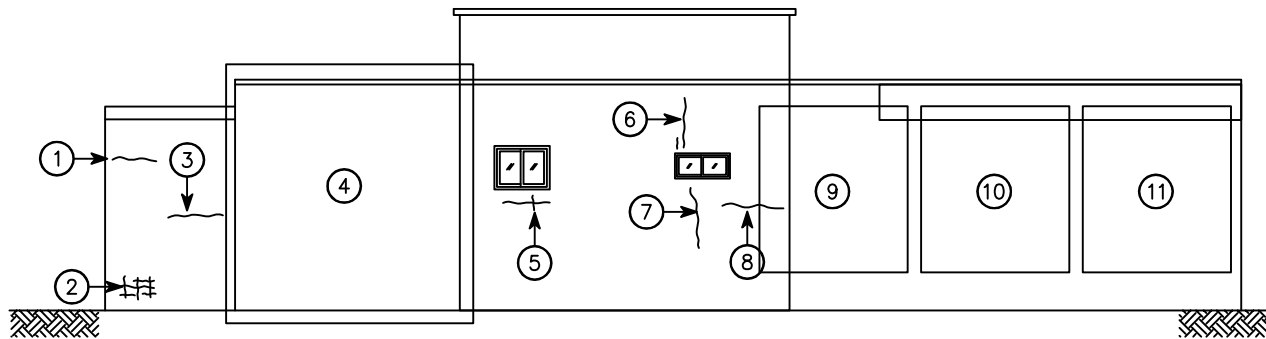
우측면

| No | 손상내용 | 결함 규모 | | | | 사진<br>번호 | 비고 |
|---|---|---|---|---|---|---|---|
| 1 | 수평균열 | 0.3 | 600 | mm | 1 | 13 | |
| 2 | 망상균열 | 500 | 700 | m' | 1 | 14 | |
| 3 | 수평균열 | 0.3 | 1,000 | mm | 1 | 15 | |
| 5 | 수직,수평균열 | 0.3 | 1,200 | mm | 1 | 17 | |
| 6 | 수직균열 | 2.0 | 1,000 | mm | 1 | 18 | |
| 7 | 수직균열 | 0.7 | 1,000 | mm | 1 | 19 | |
| 8 | 수평균열 | 0.2 | 1,200 | mm | 1 | 20 | |

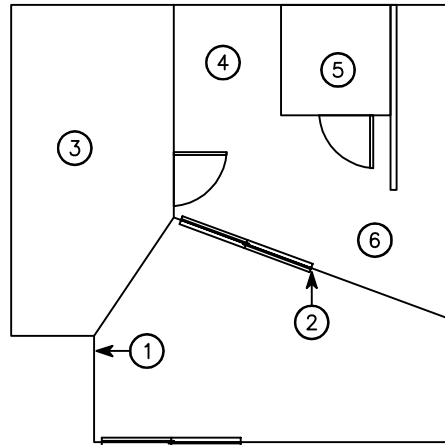
1층 내 부

| No | 손상내용 | 결 함 규 모 | | | | 사진<br>번호 | 비고 |
|---|---|---|---|---|---|---|---|
| 1 | 수평균열 | 0.2 | 1,200 | mm | 1 | 31 | |
| 2 | 수평균열 | 0.4 | 600 | mm | 1 | 32 | |
