# No.2 영인면 아산로 1312번길 39

서해선(홍선~송산) 복선전철 제5공구 건설공사 사후현황 용역[공사후]

정면도

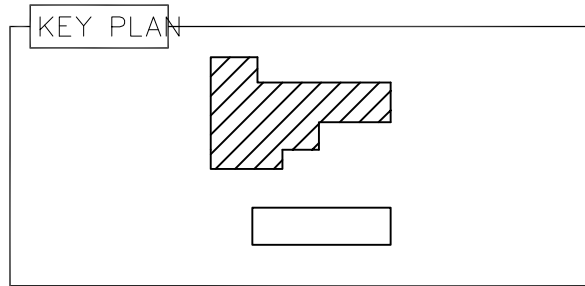
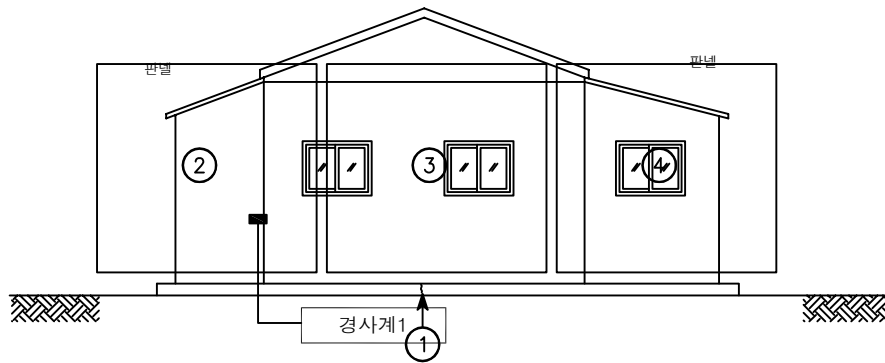
좌 측 면

| No | 손상내용 | 결 함 규 모 | | | | 사진<br>번호 | 비고 |
|---|---|---|---|---|---|---|---|
| 1 | 수직균열 | 1.5 | 100 | mm | 1 | 6 | |

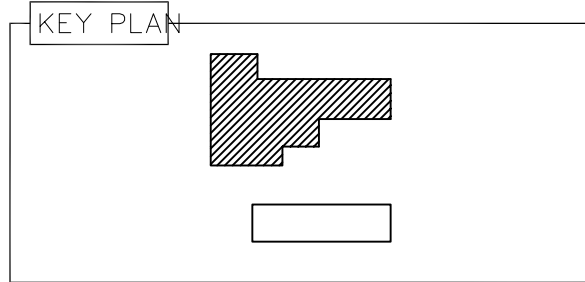
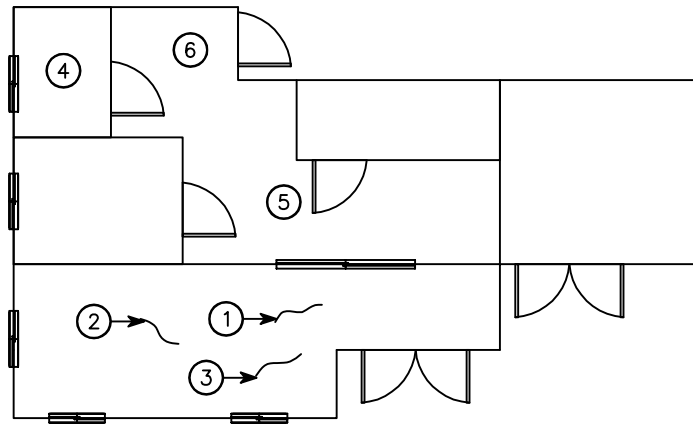
1층내부

| No | 손상내용 | 결함규모 | | | | 사진<br>번호 | 비고 |
|---|---|---|---|---|---|---|---|
| 1 | 바닥균열 | - | 1,500 | mm | 1 | 19 | |
| 2 | 바닥균열 | - | 1,500 | mm | 1 | 20 | |
| 3 | 바닥균열 | - | 1,500 | mm | 1 | 21 | |

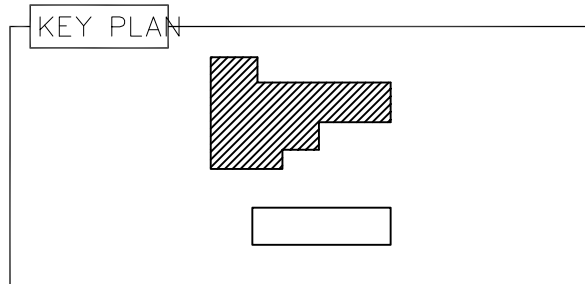
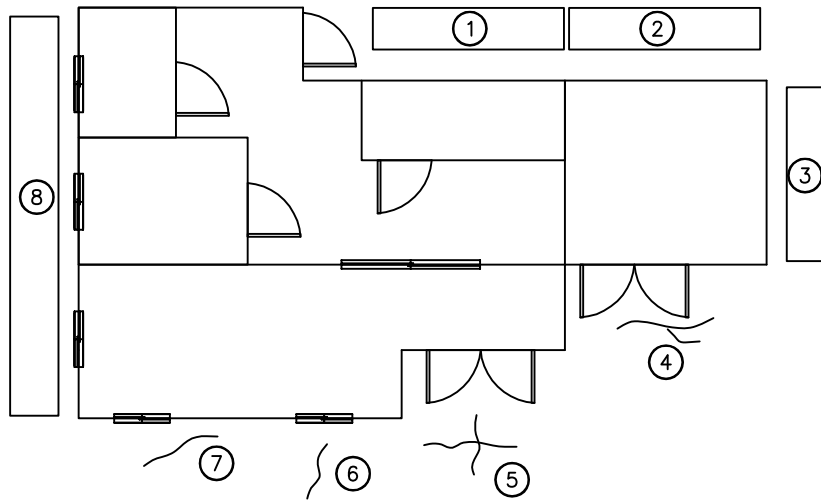
| No | 손상내용 | 결함 규모 | | | | 사진<br>번호 | 비고 |
|---|---|---|---|---|---|---|---|
| 4 | 바닥균열 | - | 1,500 | mm | 1 | 28 | |
| 5 | 바닥균열 | - | 1,500 | mm | 1 | 29 | |
| 6 | 파손 | 0.8m | 1.0m | m² | 1 | 30 | |
| 7 | 바닥균열 | - | 1,500 | mm | 1 | 31 | |
