# No.3 영인면 아산로 1312번길 37

명성엔지니어링

서해선(홍선~송산) 복선전철 제5공구 건설공사 사후현황 용역[공사후]

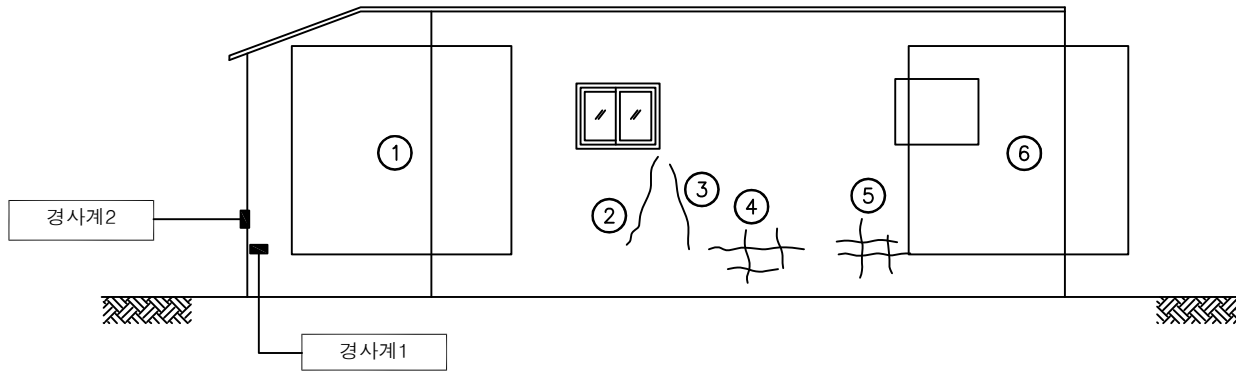
| No | 손상내용 | 결함 규모 | | | | 사진<br>번호 | 비고 |
|---|---|---|---|---|---|---|---|
| 2 | 수직균열 | 0.5mm | 1.0m | m | 1 | 7 | |
| 3 | 수평균열 | 0.2mm | 1.2m | m | 1 | 8 | |
| 4 | 망상균열 | 0.5m | 0.7m | m' | 1 | 9 | |
| 5 | 망상균열 | 0.5m | 0.7m | m' | 1 | 10 | |

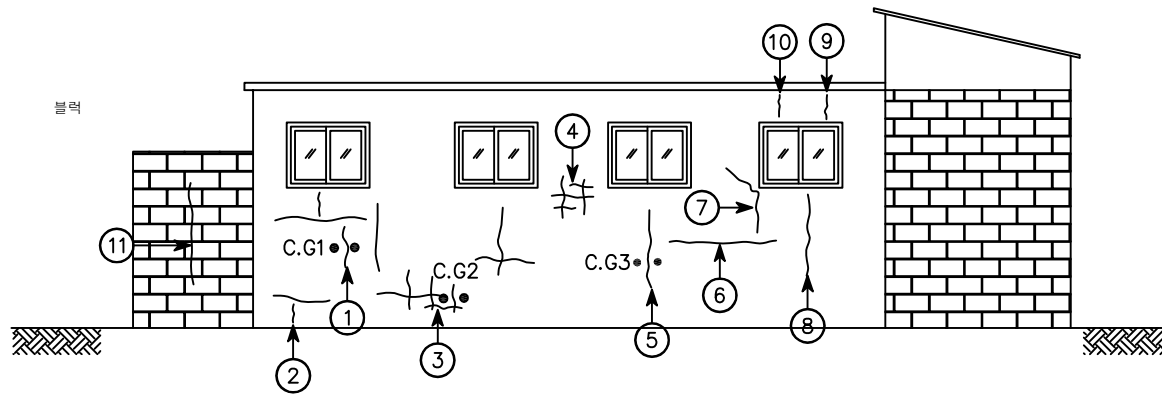
| No | 손상내용 | 결함 규모 | | | | 사진<br>번호 | 비고 |
|---|---|---|---|---|---|---|---|
| 1 | 망상균열 | 1.0m | 0.7m | m' | 1 | 13 | CG1 |
| 2 | 망상균열 | 1.0m | 0.7m | m' | 1 | 14 | |
| 3 | 망상균열 | 1.0m | 0.7m | m' | 1 | 15 | CG2 |
| 4 | 망상균열 | 0.5m | 0.9m | m' | 1 | 16 | |
| 5 | 수직균열 | 0.3mm | 0.7m | m | 1 | 17 | |
| 6 | 수평균열 | 0.2mm | 1.0m | m | 1 | 18 | |
| 7 | 수직균열 | 0.3mm | 0.8m | m | 1 | 19 | |
| 8 | 수직균열 | 0.3mm | 1.0m | m | 1 | 20 | |
| 9 | 수직균열 | 0.7mm | 0.4m | m | 1 | 21 | |
| 10 | 수직균열 | 0.7mm | 0.4m | m | 1 | 22 | |
| 11 | 수직균열 | 2.0mm | 1.7m | m | 1 | 23 | |

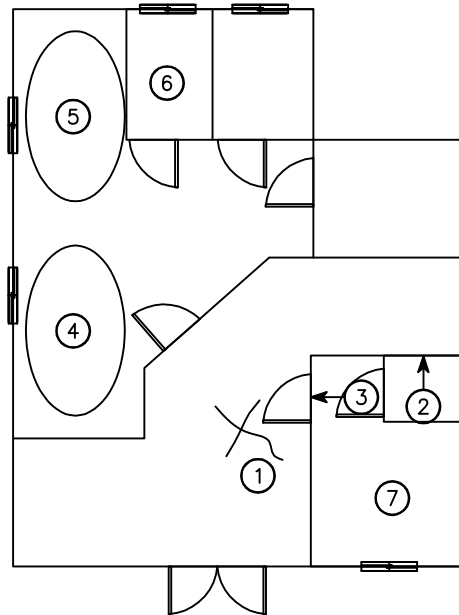
1층 평면

| No | 손상내용 | 결함 규모 | | | | 사진<br>번호 | 비고 |
|---|---|---|---|---|---|---|---|
| 1 | 바닥균열 | - | 2.5m | m | 1 | 24 | |
| 2 | 타일균열 | - | - | ea | 2 | 25 | |
| 3 | 수직균열 | - | 0.2m | m | 1 | 26 | |

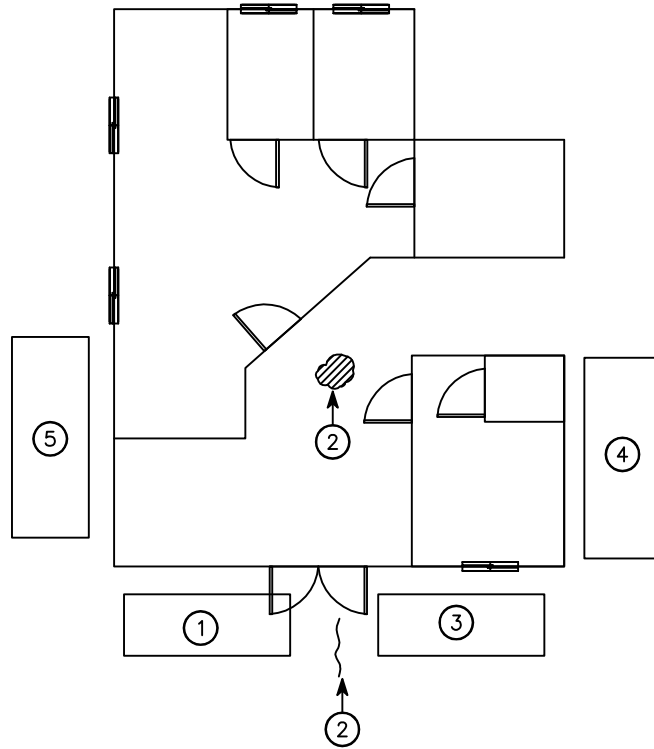
배 치

| No | 손상내용 | 결 함 규 모 | | | | 사진<br>번호 | 비고 |
|---|---|---|---|---|---|---|---|
| 2 | 바닥균열 | - | 2.0m | m | 1 | 32 | |
| 6 | 파손 | 0.7m | 1.2m | m' | 1 | 36 | |
