# No.4 영인면 아산로 1312번길 31

명성엔지니어링

서해선(홍선~송산) 복선전철 제5공구 건설공사 사후현황 용역[공사후]

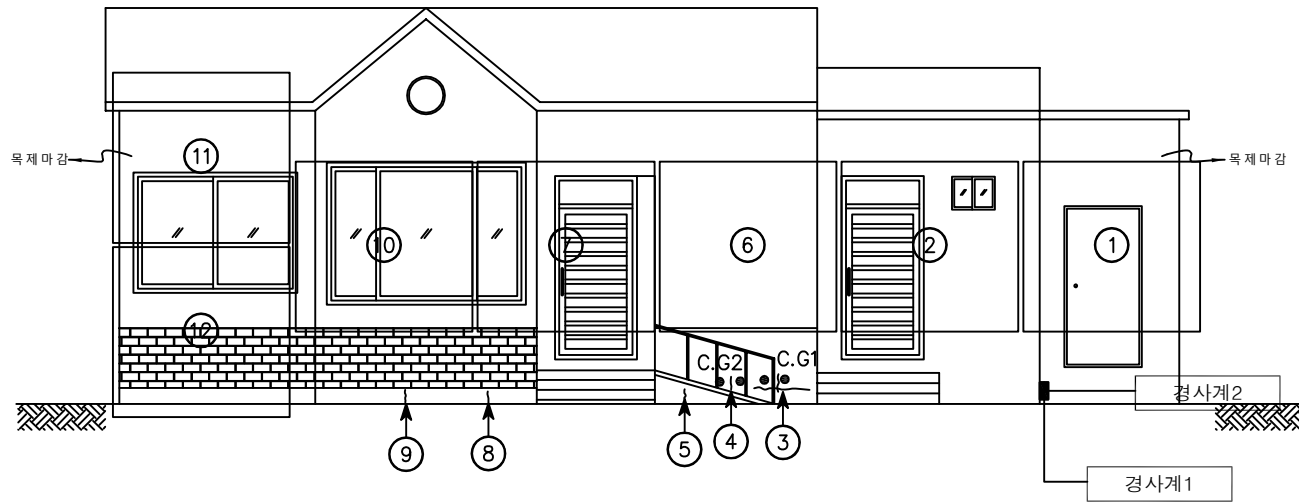
| No | 손상내용 | 결함 규모 | | | | 사진<br>번호 | 비고 |
|---|---|---|---|---|---|---|---|
| 3 | 수직, 수평균열 | 0.2mm | 1.2m | m | 1 | 3 | CG1 |
| 4 | 수직균열 | 0.2mm | 0.6m | m | 1 | 4 | CG2 |
| 5 | 수직균열 | 0.2mm | 0.6m | m | 1 | 5 | |
| 8 | 수직균열 | 0.2mm | 0.4m | m | 1 | 8 | |
| 9 | 수직균열 | 0.2mm | 0.5m | m | 1 | 9 | |

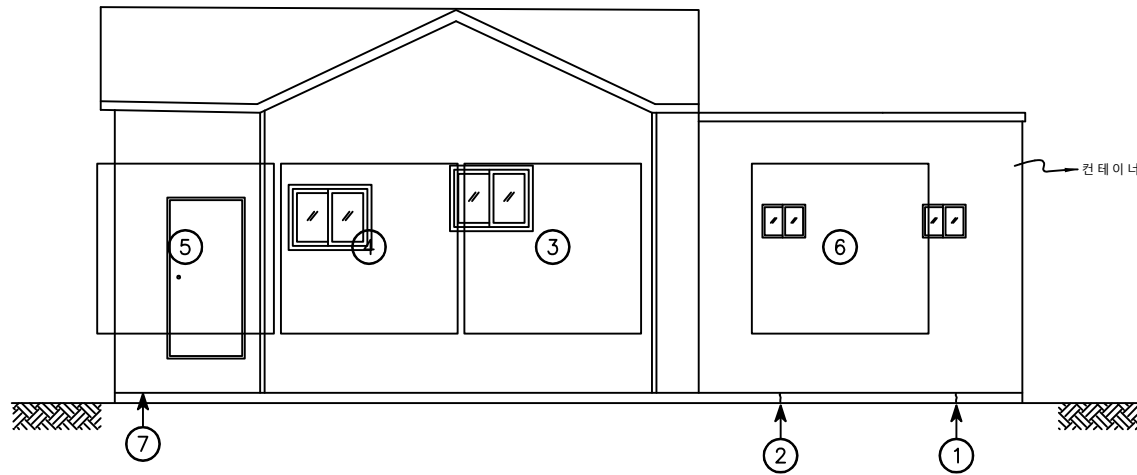
좌측면

| No | 손상내용 | 결함규모 | | | | 사진<br>번호 | 비고 |
|---|---|---|---|---|---|---|---|
| 1 | 수직균열 | 1.0mm | 0.2m | m | 1 | 13 | |
| 2 | 수직균열 | 1.0mm | 0.2m | m | 1 | 14 | |
| 7 | 접합부이격 | - | 1.5m | m | 1 | 19 | |
