# No.5 영인면 아산로 1312번길 21-12

[ 결함물량표 ]

서해선(홍선~송산) 복선전철 제5공구 건설공사 사후현황 용역[공사후]

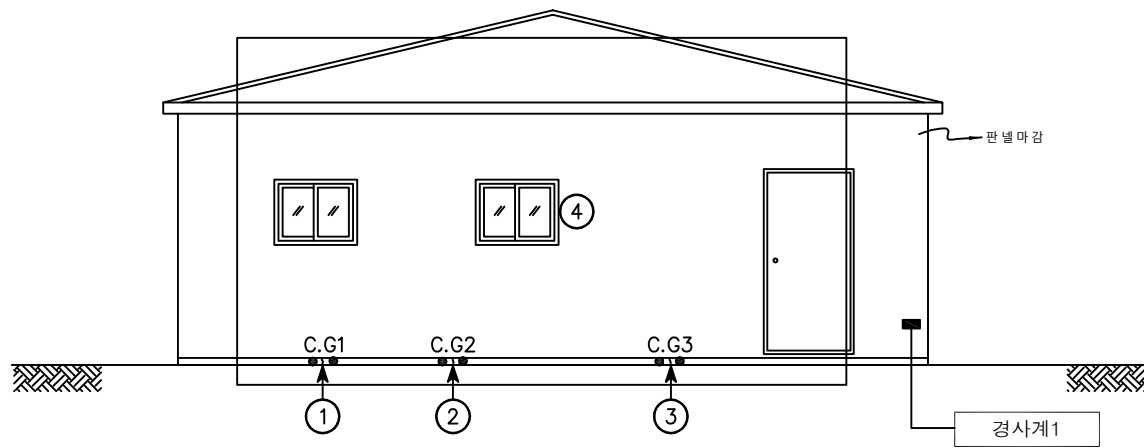
정면도

| No | 손상내용 | 결함규모 | | | | 사진<br>번호 | 비고 |
|---|---|---|---|---|---|---|---|
| 1 | 수직균열 | 0.5mm | 0.3m | m | 1 | 1 | CG1 |
| 2 | 수직균열 | 0.5mm | 0.3m | m | 1 | 2 | CG2 |
| 3 | 수직균열 | 0.5mm | 0.3m | m | 1 | 3 | CG3 |

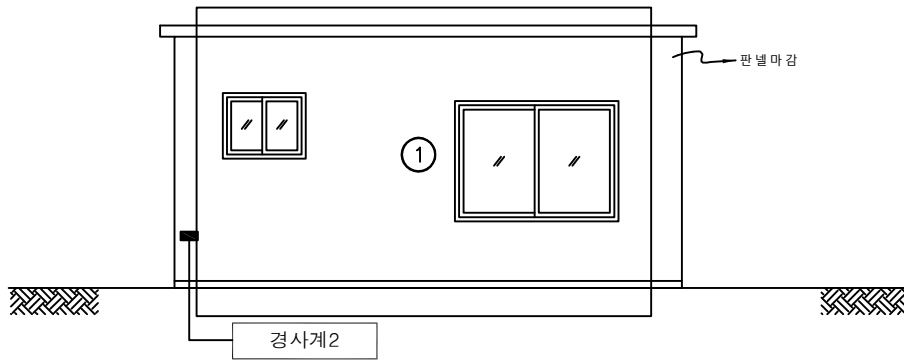
우 측 면

| No | 손상내용 | 결 함 규 모 | | | | 사진<br>번호 | 비고 |
|---|---|---|---|---|---|---|---|
| 1 | 상태현황 | - | - | - | 1 | 5 | |

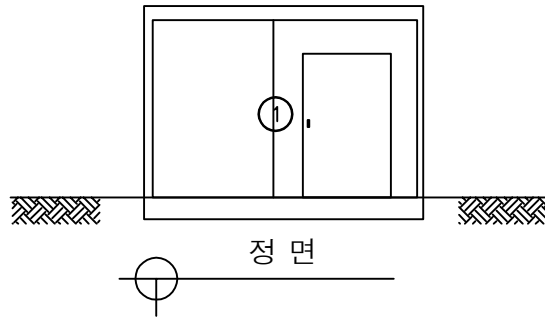
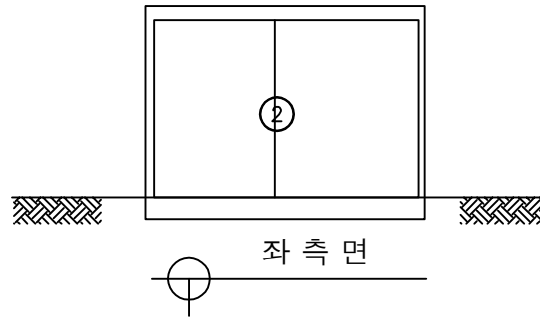
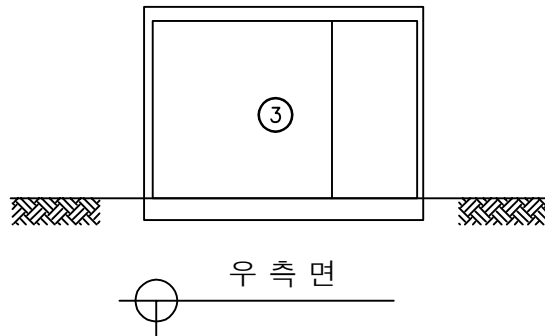
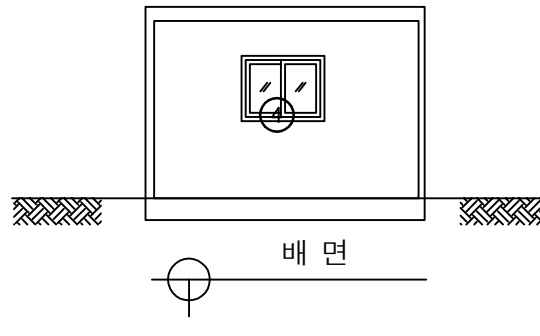
입면도

| No | 손상내용 | 결함 규모 | | | | 사진<br>번호 | 비고 |
|---|---|---|---|---|---|---|---|
| 1 | 상태현황 | - | - | - | 1 | 6 | |
| 2 | 상태현황 | - | - | - | 1 | 7 | |
| 3 | 상태현황 | - | - | - | 1 | 8 | |
| 4 | 상태현황 | - | - | - | 1 | 9 | |

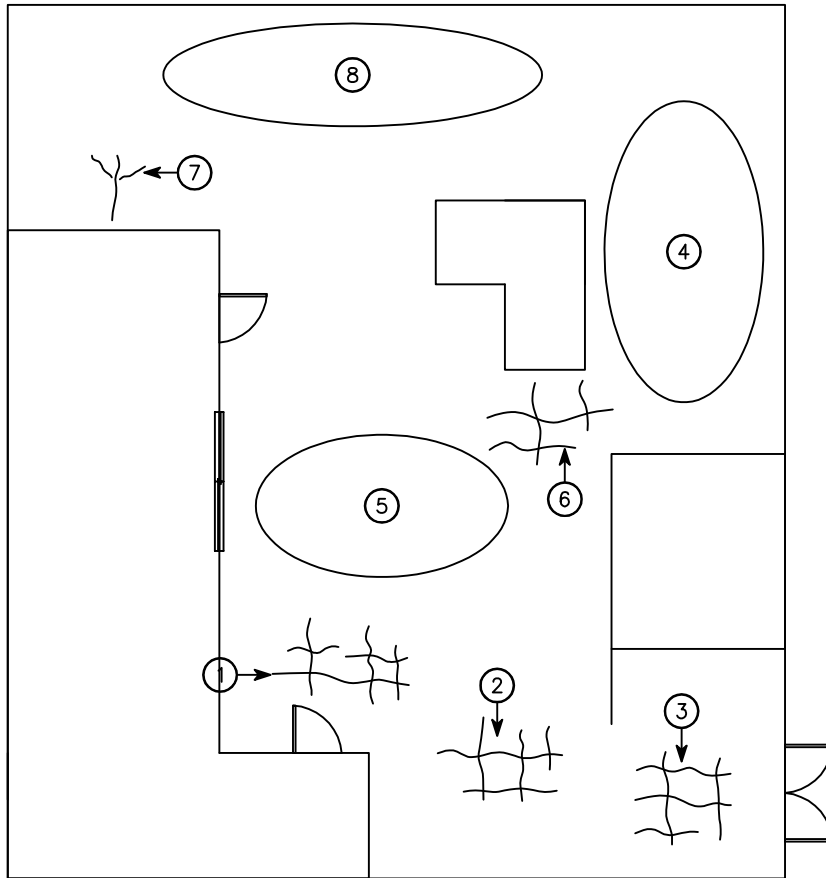
배 치

| No | 손상내용 | 결 함 규 모 | | | | 사진<br>번호 | 비고 |
|---|---|---|---|---|---|---|---|
| 1 | 망상균열 | 1.0m | 1.2m | m' | 1 | 10 | |
| 2 | 망상균열 | 1.0m | 3.0m | m' | 1 | 11 | |
| 3 | 망상균열 | 1.0m | 1.0m | m' | 1 | 12 | |
| 6 | 망상균열 | 1.0m | 1.5m | m' | 1 | 15 | |
