# No.6 영인면 아산로 1312번길 21-8

[ 결 합 물 량 표 ]

서해선(홍선~송산) 복선전철 제5공구 건설공사 사후현황 용역[공사후]

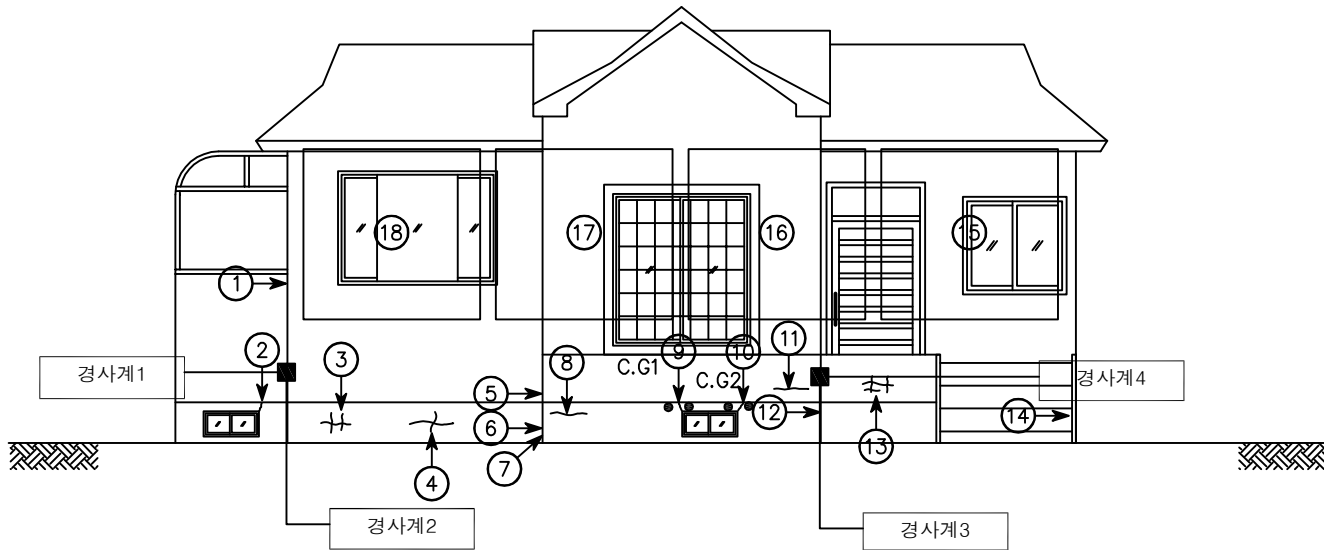
| No | 손상내용 | 결 합 규 모 | | | | 사진<br>번호 | 비고 |
|---|---|---|---|---|---|---|---|
| 1 | 접합부이격 | - | 1.3m | m | 1 | 1 | |
| 2 | 수직균열 | 0.2mm | 0.3m | m | 1 | 2 | |
| 3 | 망상균열 | 0.5m | 0.4m | m' | 1 | 3 | |
| 4 | 수직,수평균열 | 0.2mm | 1.0m | m | 1 | 4 | |
| 5 | 접합부이격 | - | 0.6m | m | 1 | 5 | |
| 6 | 균열,백태 | - | 0.4m | m | 1 | 6 | |
| 7 | 수직,수평균열 | 0.3mm | 1.0m | m | 1 | 7 | |
| 8 | 수직,수평균열 | 0.2mm | 0.5m | m | 1 | 8 | |
| 9 | 수직균열 | 0.2mm | 0.3m | m | 1 | 9 | CG1 |
| 10 | 수직균열 | 0.2mm | 0.3m | m | 1 | 10 | CG2 |
| 11 | 수평균열 | 0.2mm | 0.9m | m | 1 | 11 | |
| 12 | 수평균열 | 0.2mm | 0.9m | m | 1 | 12 | |
| 13 | 망상균열 | 0.5m | 0.4m | m' | 1 | 13 | |
| 14 | 경사균열 | 0.3mm | 1.5m | m | 1 | 14 | |

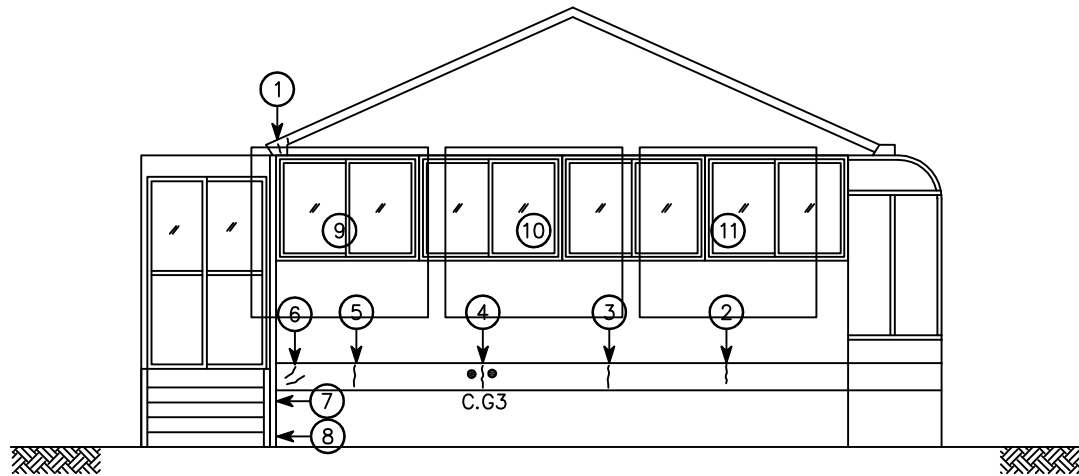
좌측면

| No | 손상내용 | 결함규모 | | | | 사진<br>번호 | 비고 |
|---|---|---|---|---|---|---|---|
| 1 | 경사균열 | - | 0.2m | m | 2 | 19 | |
| 2 | 수직균열 | 0.3mm | 0.2m | m | 1 | 20 | |
| 3 | 수직균열 | 0.3mm | 0.2m | m | 1 | 21 | |
| 4 | 수직균열 | 0.3mm | 0.2m | m | 1 | 22 | CG3 |
| 5 | 수직균열 | 0.3mm | 0.2m | m | 1 | 23 | |
| 6 | 경사균열 | 0.3mm | 0.2m | m | 2 | 24 | |
| 7 | 수평균열 | 0.3mm | 0.2m | m | 1 | 25 | |
| 8 | 망상균열 | 0.3m | 0.3m | m² | 1 | 26 | |

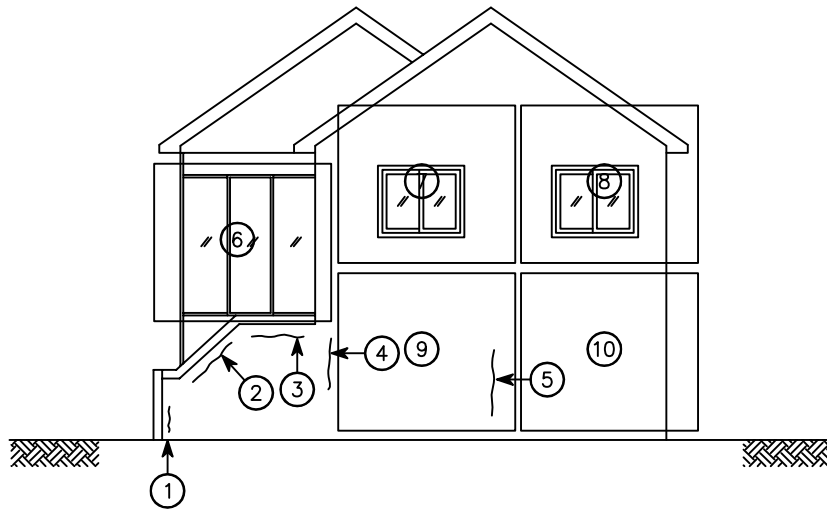
우 측 면

| No | 손상내용 | 결 함 규 모 | | | | 사진<br>번호 | 비고 |
|---|---|---|---|---|---|---|---|
| 1 | 수직균열 | 0.2mm | 0.3m | m | 1 | 30 | |
| 2 | 수평균열 | 0.4mm | 1.0m | m | 1 | 31 | |
| 3 | 수평균열 | 0.4mm | 1.5m | m | 1 | 32 | |
| 4 | 수직균열 | 0.3mm | 0.6m | m | 1 | 33 | |
| 5 | 수직균열 | 0.2mm | 0.9m | m | 1 | 34 | |

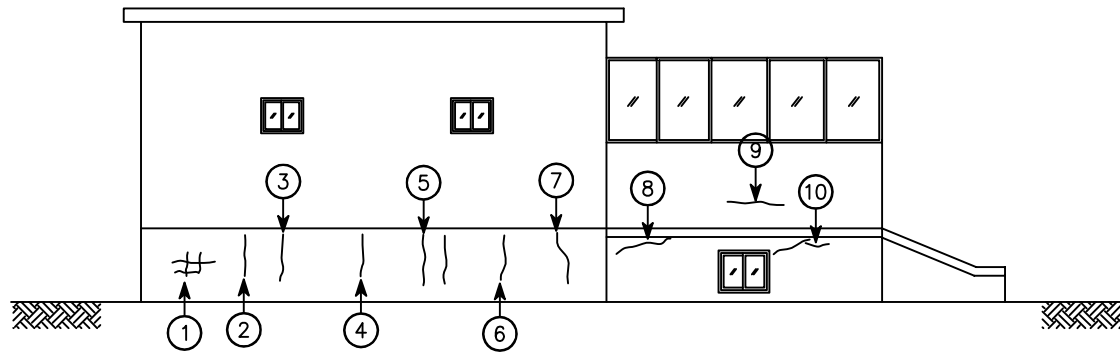
배면

| No | 손상내용 | 결함 규모 | | | | 사진<br>번호 | 비고 |
|---|---|---|---|---|---|---|---|
| 1 | 망상균열 | 0.5mm | 0.5m | m' | 1 | 40 | |
| 2 | 수직균열 | 0.2mm | 1.0m | m | 1 | 41 | |
| 3 | 수직균열 | 0.2mm | 1.0m | m | 1 | 42 | |
| 4 | 수직균열 | 0.2mm | 1.0m | m | 1 | 43 | |
| 5 | 수직균열 | 0.2mm | 1.0m | m | 2 | 44 | |
| 6 | 수직균열 | 0.2mm | 1.0m | m | 1 | 45 | |
| 7 | 수직균열 | 0.2mm | 1.0m | m | 1 | 46 | |
| 8 | 균열, 백태 | - | 0.7m | m | 1 | 47 | |
| 9 | 수평균열 | 0.5mm | 3.0m | m | 1 | 48 | |
| 10 | 수평균열 | 0.8mm | 1.7m | m | 1 | 49 | |

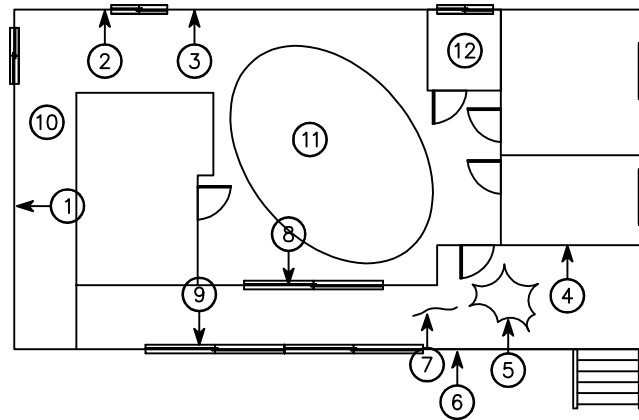
1층평면

| No | 손상내용 | 결함규모 | | | | 사진<br>번호 | 비고 |
|---|---|---|---|---|---|---|---|
| 1 | 수직균열 | 0.7mm | 1.0m | m | 1 | 50 | |
| 2 | 수평균열 | 0.5mm | 3.0m | m | 1 | 51 | |
| 3 | 망상균열 | 0.5mm | 1.0m | m' | 1 | 52 | |
| 6 | 경사균열 | 0.2mm | 0.4m | m | 1 | 55 | |
| 7 | 타일균열 | - | - | ea | 5 | 56 | |
| 8 | 수직균열 | 0.2mm | 0.3m | m | 12 | 57 | |
| 9 | 수직균열 | 0.2mm | 0.3m | m | 2 | 58 | |

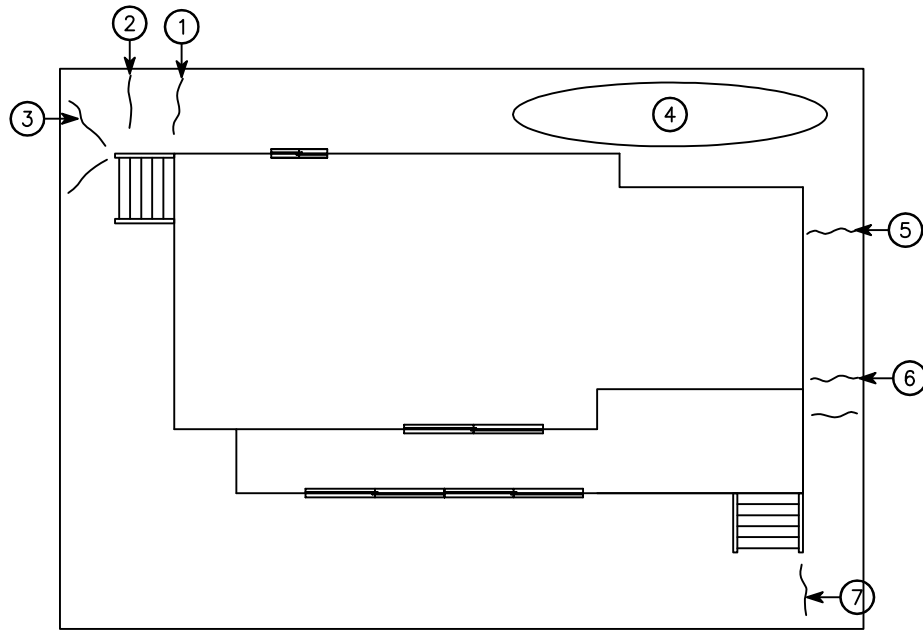
배치

| No | 손상내용 | 결함규모 | | | | 사진<br>번호 | 비고 |
|---|---|---|---|---|---|---|---|
| 1 | 바닥균열 | - | 1.0m | m | 1 | 62 | |
| 2 | 바닥균열 | - | 1.0m | m | 1 | 63 | |
| 3 | 바닥균열 | - | 1.0m | m | 2 | 64 | |
| 5 | 바닥균열 | - | 1.0m | m | 1 | 66 | |
| 6 | 바닥균열 | - | 1.0m | m | 1 | 67 | |
| 7 | 바닥균열 | - | 1.0m | m | 1 | 68 | |
