# No.1 영인면 아산로 1312번길 85(보리원 농장)

안전컨설팅기관

명성엔지니어링

서해선(홍선~송산) 복선전철 제5공구 건설공사 사후현황 용역[공사후]

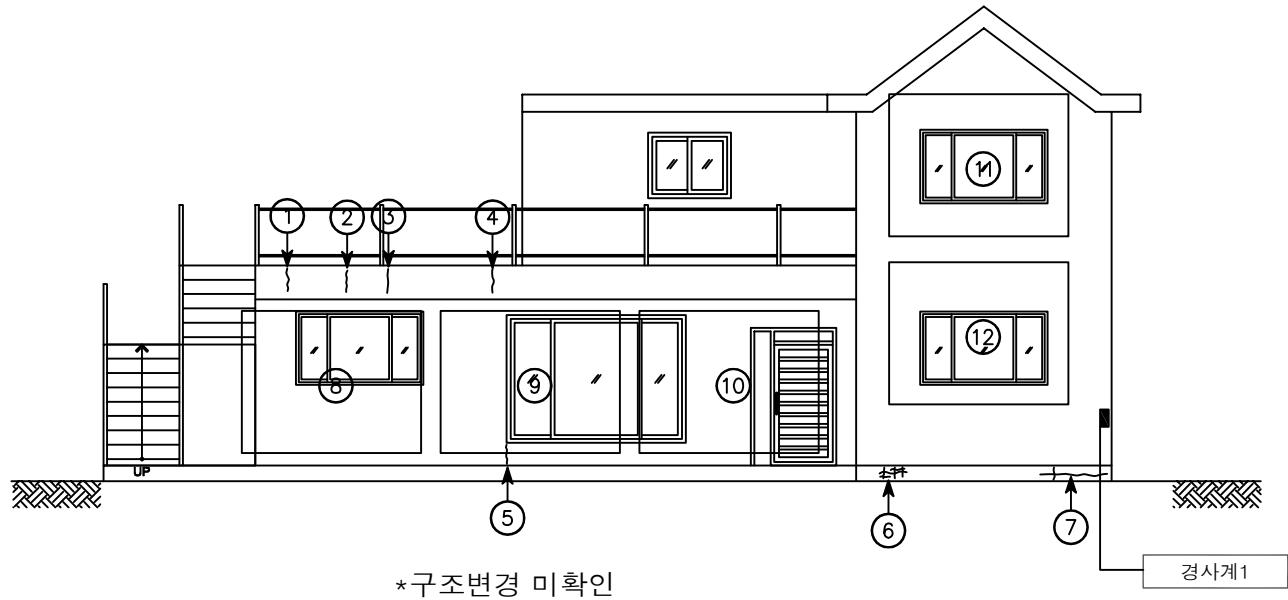
| No | 손상내용 | 결함 규모 | | | | 사진<br>번호 | 비고 |
|---|---|---|---|---|---|---|---|
| 1 | 수직균열 | - | 0.2m | m | 1 | 1 | |
| 2 | 수직균열 | - | 0.2m | m | 1 | 2 | |
| 3 | 수직균열 | - | 0.2m | m | 1 | 3 | |
| 4 | 수직균열 | - | 0.2m | m | 1 | 4 | |
| 5 | 수직균열 | 0.5mm | 0.1m | m | 1 | 5 | |
| 6 | 망상균열 | 0.2m | 0.6m | m' | 1 | 6 | |
| 7 | 수직, 수평균열 | 0.2mm | 0.8m | m | 1 | 7 | |

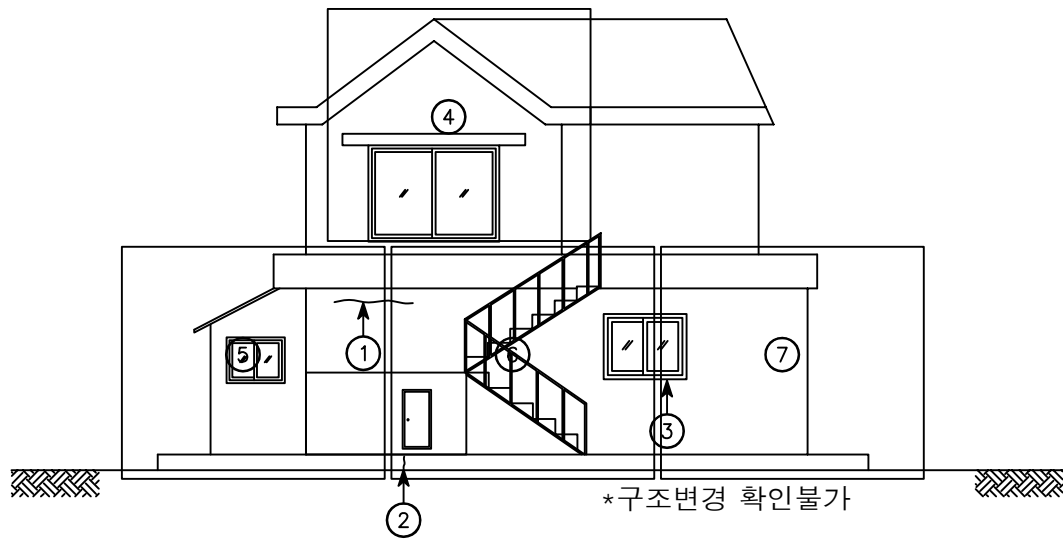
| No | 손상내용 | 결 함 규 모 | | | | 사진<br>번호 | 비고 |
|---|---|---|---|---|---|---|---|
| 1 | 수평균열 | 0.3mm | 1.2m | m | 1 | 13 | |
| 2 | 수직균열 | 0.2mm | 0.6m | m | 1 | 14 | |
| 3 | 이격 | - | 0.7m | m | 1 | 15 | |

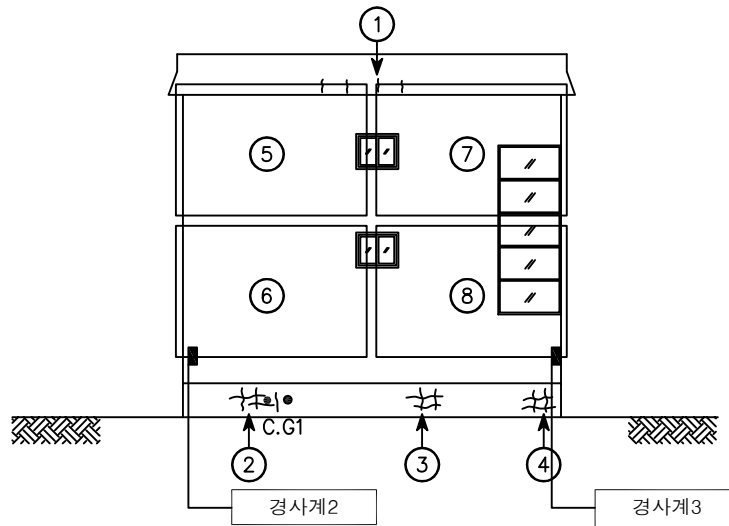
우 측 면

| No | 손상내용 | 결 함 규 모 | | | | 사진<br>번호 | 비고 |
|---|---|---|---|---|---|---|---|
| 1 | 수직균열 | - | 0.3m | m | 10 | 20 | |
| 2 | 망상균열 | 0.5m | 0.5m | m' | 1 | 21 | CG1 |
| 3 | 망상균열 | 0.5m | 0.5m | m' | 1 | 22 | |
| 4 | 망상균열 | 0.5m | 0.5m | m' | 1 | 23 | |

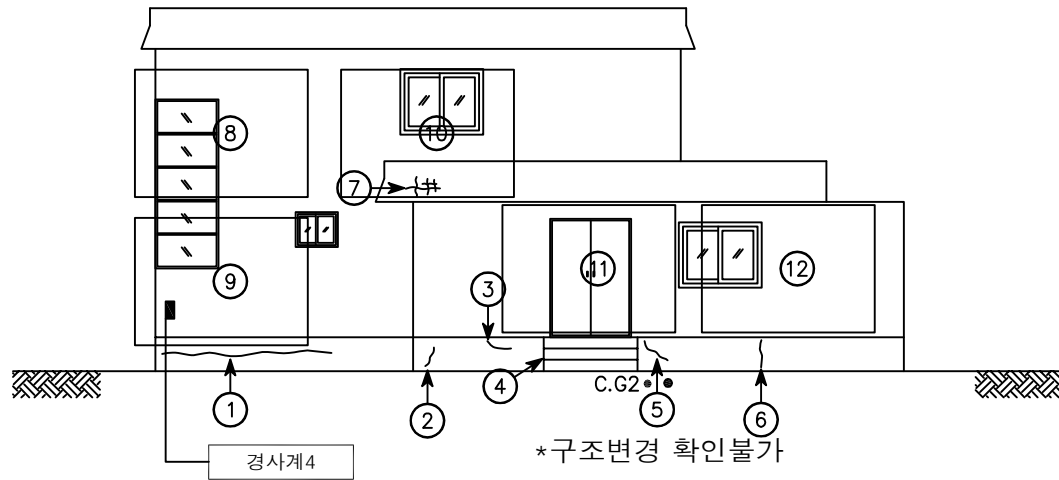
배 면

| No | 손상내용 | 결 함 규 모 | | | | 사진<br>번호 | 비고 |
|---|---|---|---|---|---|---|---|
| 1 | 수평균열 | 0.5mm | 2.5m | m | 1 | 28 | |
| 2 | 수직균열 | 0.2mm | 0.4m | m | 1 | 29 | |
| 3 | 경사균열 | 0.2mm | 0.4m | m | 1 | 30 | |
| 4 | 접합부이격 | - | 0.5m | m | 1 | 31 | |
| 5 | 경사균열 | 0.7mm | 0.4m | m | 1 | 32 | CG2 |
| 6 | 수직균열 | 0.2mm | 0.4m | m | 1 | 33 | |
| 7 | 망상균열 | 0.3m | 0.3m | m' | 1 | 34 | |

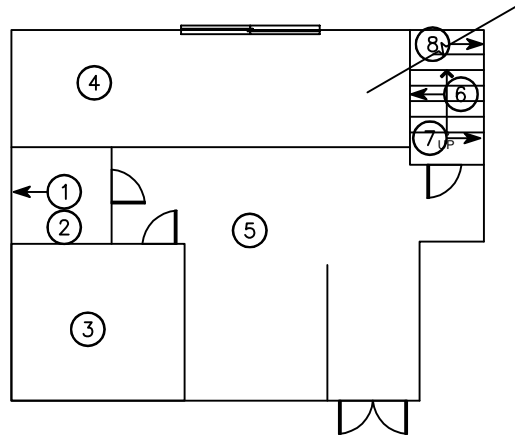
1층 평면

| No | 손상내용 | 결함 규모 | | | | 사진<br>번호 | 비고 |
|---|---|---|---|---|---|---|---|
| 1 | 타일균열 | - | - | ea | 2 | 40 | |
