# No.12 영인면 아산로 1312번길 91(보리원 농장)

서해선(홍선~송산) 복선전철 제5공구 건설공사 사후현황 용역[공사후]

정 면 도

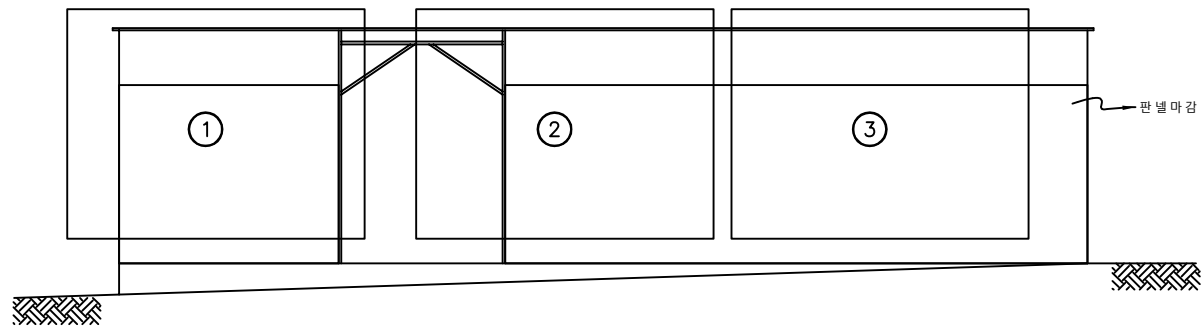
| No | 손상내용 | 결함 규모 | | | | 사진<br>번호 | 비고 |
|---|---|---|---|---|---|---|---|
| 1 | 상태현황 | - | - | - | 1 | 1 | |
| 2 | 상태현황 | - | - | - | 1 | 2 | |
| 3 | 상태현황 | - | - | - | 1 | 3 | |

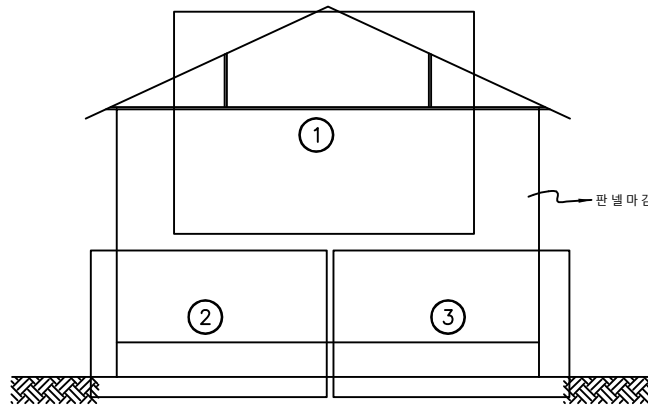
좌측면

| No | 손상내용 | 결함 규모 | | | | 사진<br>번호 | 비고 |
|---|---|---|---|---|---|---|---|
| 1 | 상태현황 | - | - | - | 1 | 4 | |
| 2 | 상태현황 | - | - | - | 1 | 5 | |
| 3 | 상태현황 | - | - | - | 1 | 6 | |

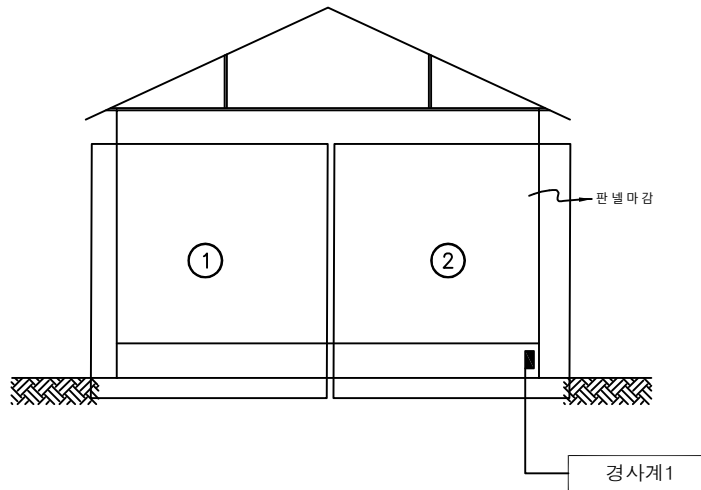
우 측 면

| No | 손상내용 | 결함 규모 | | | | 사진<br>번호 | 비고 |
|---|---|---|---|---|---|---|---|
| 1 | 상태현황 | - | - | - | 1 | 7 | |
| 2 | 상태현황 | - | - | - | 1 | 8 | |

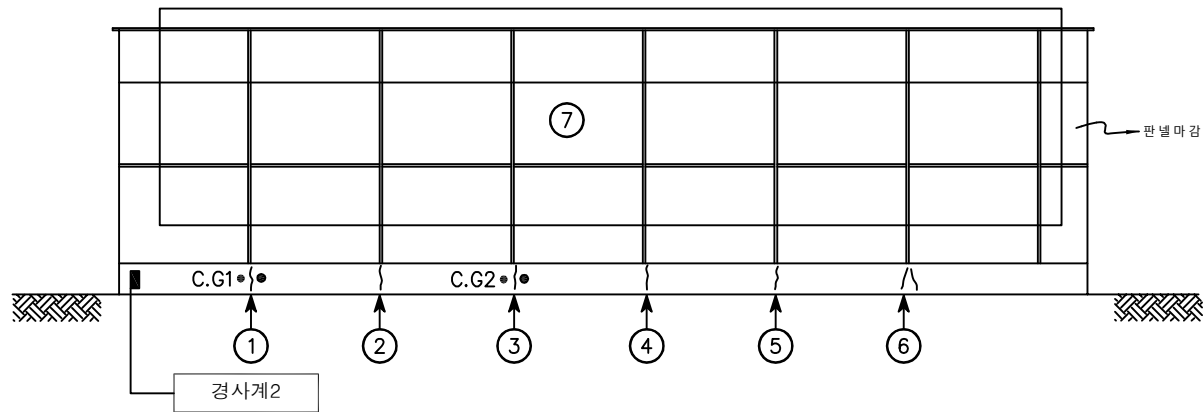
| No | 손상내용 | 결함 규모 | | | | 사진<br>번호 | 비고 |
|---|---|---|---|---|---|---|---|
| 1 | 수직균열 | 0.5mm | 0.5m | m | 1 | 9 | CG1 |
| 2 | 수직균열 | 0.5mm | 0.5m | m | 1 | 10 | |
| 3 | 수직균열 | 0.5mm | 0.5m | m | 1 | 11 | CG2 |
| 4 | 수직균열 | 0.5mm | 0.5m | m | 1 | 12 | |
| 5 | 수직균열 | 0.5mm | 0.5m | m | 1 | 13 | |
| 6 | 경사균열 | 0.5mm | 0.5m | m | 2 | 14 | |
| 7 | 상태현황 | - | - | - | 1 | 15 | |
