# No.13 영인면 아산로 1312번길 85(보리원 농장)

[ 결 함 물 량 표 ]

서해선(홍선~송산) 복선전철 제5공구 건설공사 사후현황 용역[공사후]

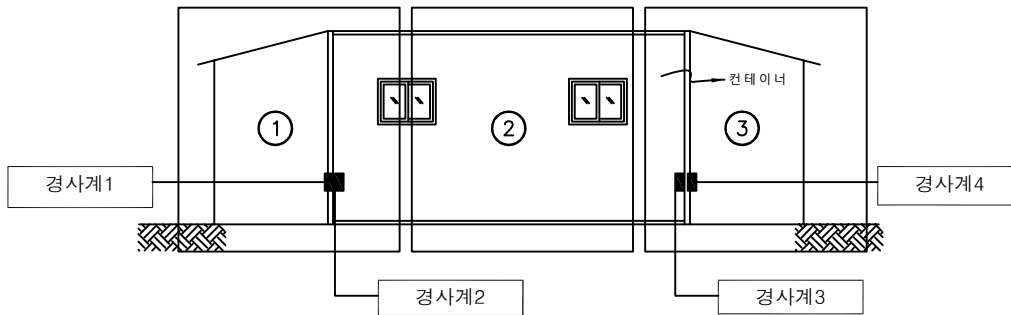
| No | 손상내용 | 결 함 규 모 | | | | 사진<br>번호 | 비고 |
|---|---|---|---|---|---|---|---|
| 1 | 상태현황 | - | - | - | 1 | 1 | |
| 2 | 상태현황 | - | - | - | 1 | 2 | |
| 3 | 상태현황 | - | - | - | 1 | 3 | |

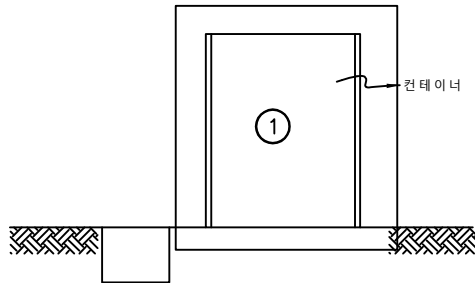
좌측면

| No | 손상내용 | 결함규모 | | | | 사진<br>번호 | 비고 |
|---|---|---|---|---|---|---|---|
| 1 | 상태현황 | - | - | - | 1 | 4 | |

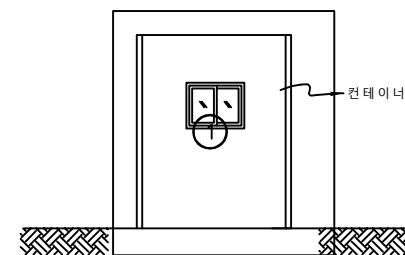
| No | 손상내용 | 결함 규모 | | | | 사진<br>번호 | 비고 |
|---|---|---|---|---|---|---|---|
| 1 | 상태현황 | - | - | - | 1 | 5 | |

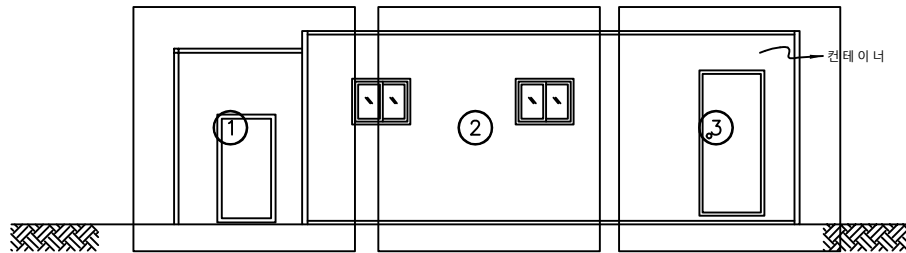
배면

| No | 손상내용 | 결함 규모 | | | | 사진<br>번호 | 비고 |
|---|---|---|---|---|---|---|---|
| 1 | 상태현황 | - | - | - | 1 | 6 | |
| 2 | 상태현황 | - | - | - | 1 | 7 | |
| 3 | 상태현황 | - | - | - | 1 | 8 | |
