# No.2 영인면 아산로 1312번길 85(보리원 농장)

서해선(홍선~송산) 복선전철 제5공구 건설공사 사후현황 용역[공사후]

정면도

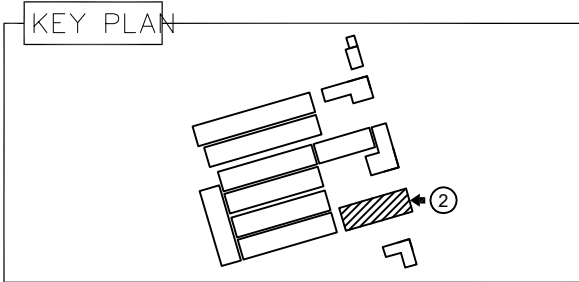
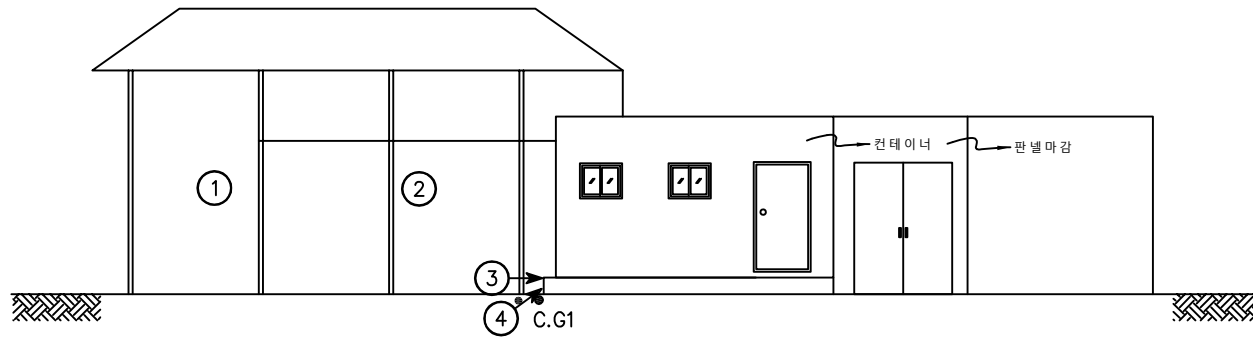
| No | 손상내용 | 결함 규모 | | | | 사진<br>번호 | 비고 |
|---|---|---|---|---|---|---|---|
| 3 | 수직균열 | 0.4mm | 0.7m | m | 1 | 3 | |
| 4 | 수직균열 | 1.5mm | 0.7m | m | 1 | 4 | CG1 |

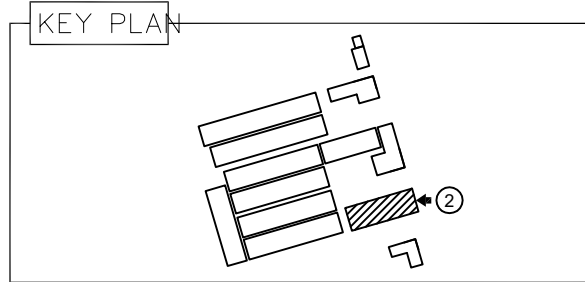
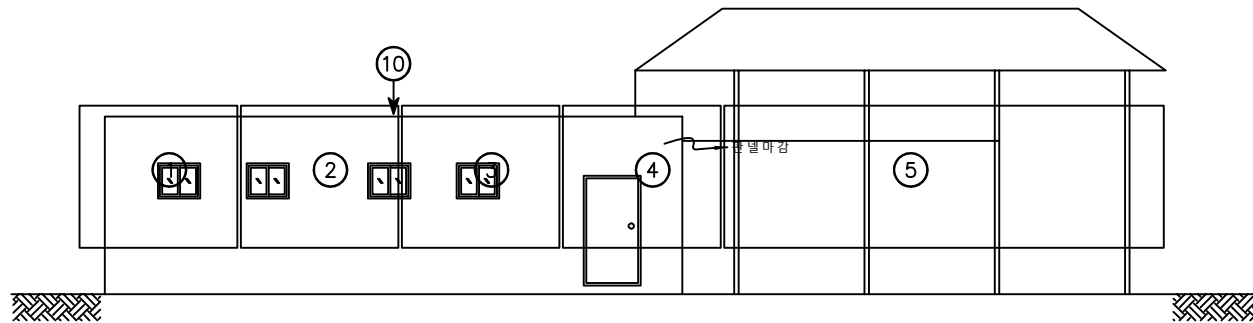
| No | 손상내용 | 결함 규모 | | | | 사진<br>번호 | 비고 |
|---|---|---|---|---|---|---|---|
| 1 | 상태현황 | - | - | - | 1 | 5 | |
| 2 | 상태현황 | - | - | - | 1 | 6 | |
| 3 | 상태현황 | - | - | - | 1 | 7 | |
| 4 | 상태현황 | - | - | - | 1 | 8 | |
| 5 | 상태현황 | - | - | - | 1 | 9 | |
| 6 | 상태현황 | - | - | - | 1 | 10 | |
