# No.9 영인면 아산로 1312번길 85(보리원 농장)

명성엔지니어링

서해선(홍선~송산) 복선전철 제5공구 건설공사 사후현황 용역[공사후]

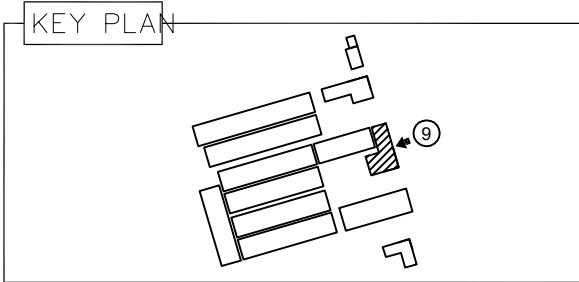
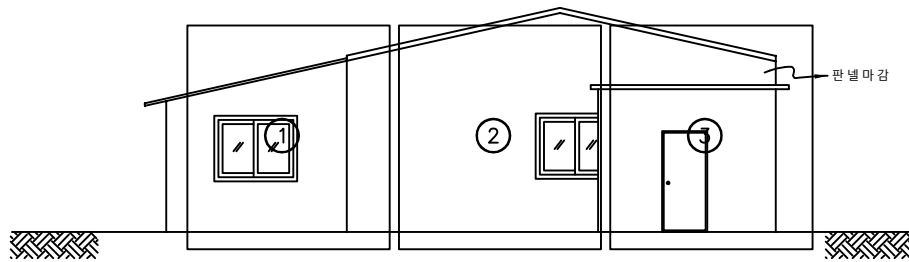
| No | 손상내용 | 결함규모 | | | | 사진<br>번호 | 비고 |
|---|---|---|---|---|---|---|---|
| 1 | 상태현황 | - | - | - | 1 | 1 | |
| 2 | 상태현황 | - | - | - | 1 | 2 | |
| 3 | 상태현황 | - | - | - | 1 | 3 | |

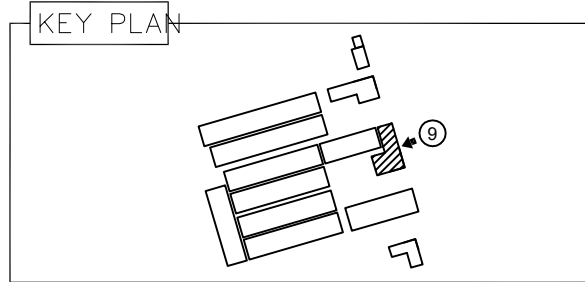
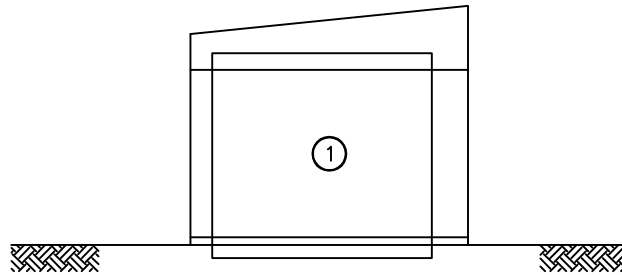
좌측면

| No | 손상내용 | 결함 규모 | | | | 사진<br>번호 | 비고 |
|---|---|---|---|---|---|---|---|
| 1 | 상태현황 | - | - | - | 1 | 4 | |

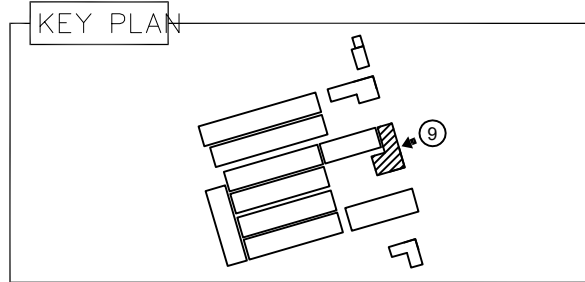
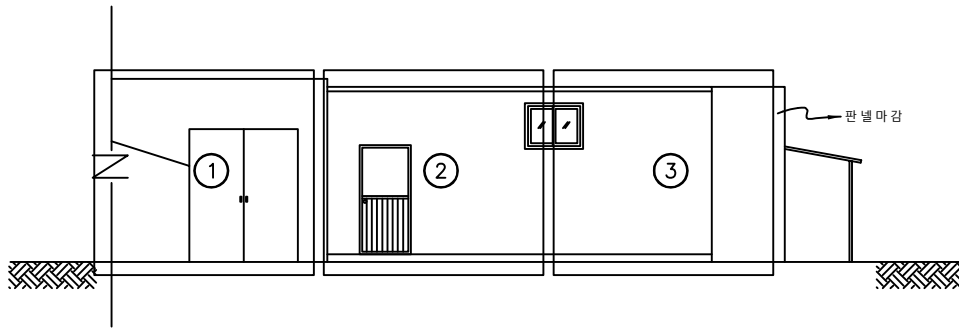
우측면

| No | 손상내용 | 결함 규모 | | | | 사진<br>번호 | 비고 |
|---|---|---|---|---|---|---|---|
| 1 | 상태현황 | - | - | - | 1 | 5 | |
| 2 | 상태현황 | - | - | - | 1 | 6 | |
| 3 | 상태현황 | - | - | - | 1 | 7 | |

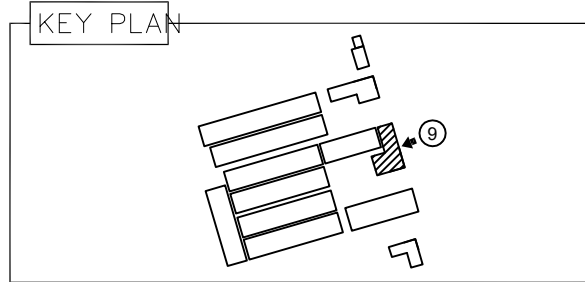
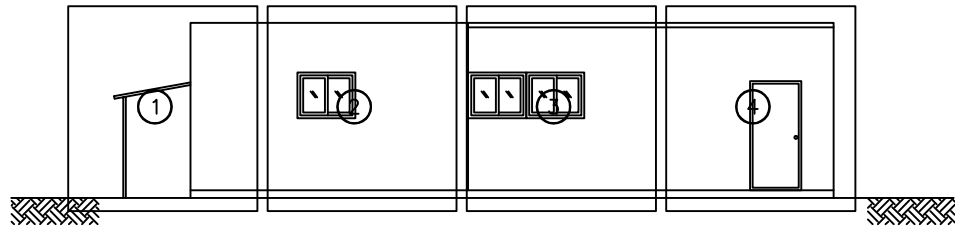
배면

| No | 손상내용 | 결함 규모 | | | | 사진<br>번호 | 비고 |
|---|---|---|---|---|---|---|---|
| 1 | 상태현황 | - | - | - | 1 | 8 | |
| 2 | 상태현황 | - | - | - | 1 | 9 | |
| 3 | 상태현황 | - | - | - | 1 | 10 | |
| 4 | 상태현황 | - | - | - | 1 | 11 | |
