# No.1 영인면 아산로 1312번길 108-13

(주)대림산업

명성엔지니어링

서해선(홍선~송산) 복선전철 제5공구 건설공사 사후현황 용역[공사후]

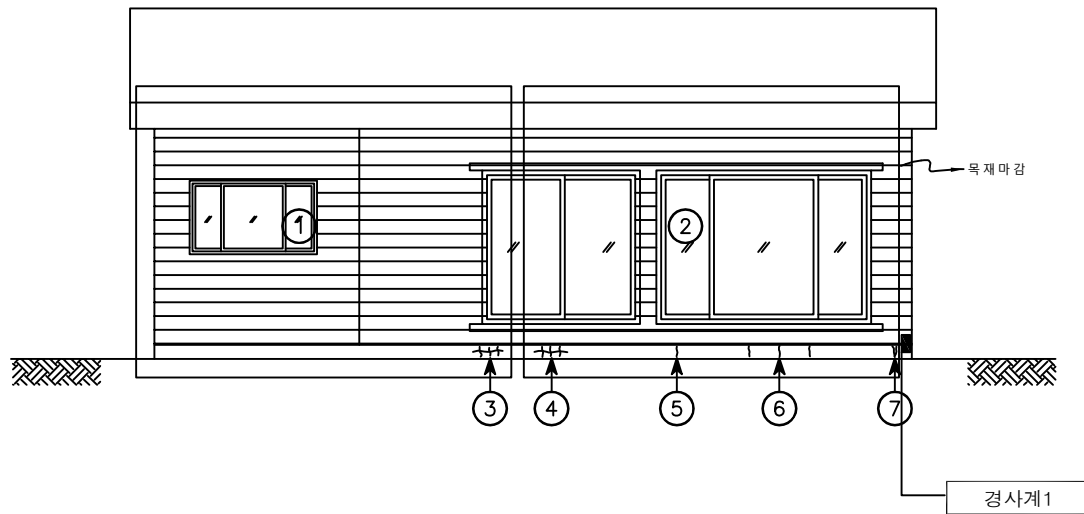
정 면 도

| No | 손상내용 | 결함 규모 | | | | 사진<br>번호 | 비고 |
|---|---|---|---|---|---|---|---|
| 3 | 망상균열 | 0.2m | 0.4m | m' | 1 | 3 | |
| 4 | 망상균열 | 0.2m | 0.4m | m' | 1 | 4 | |
| 5 | 수직균열 | 0.2mm | 0.2m | m | 1 | 5 | |
| 6 | 수직균열 | 0.2mm | 0.2m | m | 3 | 6 | |
| 7 | 수직균열 | 1.0mm | 0.2m | m | 1 | 7 | |

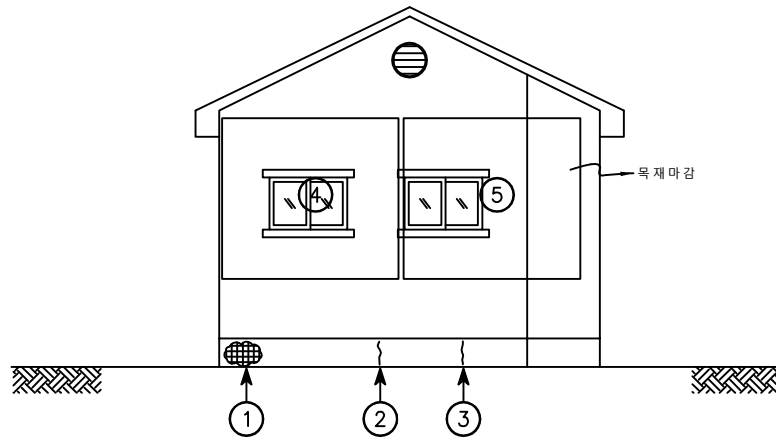
좌 측 면

| No | 손상내용 | 결 함 규 모 | | | | 사진<br>번호 | 비고 |
|---|---|---|---|---|---|---|---|
| 1 | 파손 | 0.2m | 0.4m | m' | 1 | 8 | |
| 2 | 수직균열 | 0.3mm | 0.2m | m | 1 | 9 | |
| 3 | 수직균열 | 0.3mm | 0.2m | m | 1 | 10 | |

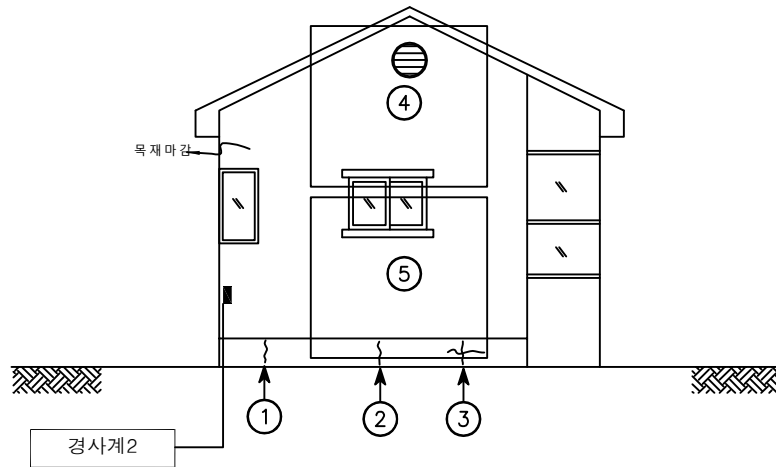
우 측 면

| No | 손상내용 | 결 함 규 모 | | | | 사진<br>번호 | 비고 |
|---|---|---|---|---|---|---|---|
| 1 | 수직균열 | 0.2m | 0.4m | m | 1 | 13 | |
| 2 | 수직균열 | 0.3mm | 0.2m | m | 1 | 14 | |
| 3 | 수직, 수평균열 | 0.3mm | 0.8m | m | 1 | 15 | |

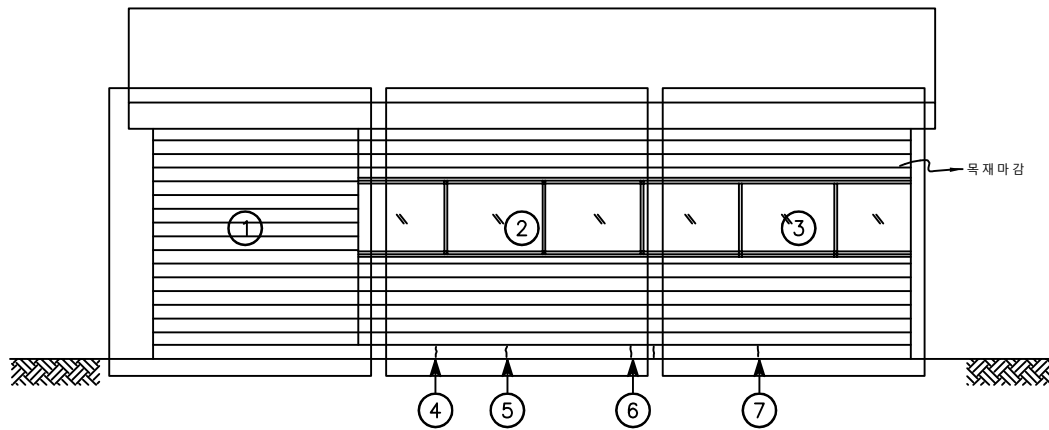
배면

| No | 손상내용 | 결함 규모 | | | | 사진<br>번호 | 비고 |
|---|---|---|---|---|---|---|---|
| 4 | 수직균열 | 0.3m | 0.2m | m | 1 | 21 | |
| 5 | 수직균열 | 0.3mm | 0.2m | m | 1 | 22 | |
| 6 | 수직균열 | 0.3mm | 0.2m | m | 2 | 23 | |
| 7 | 수직균열 | 0.3mm | 0.2m | m | 1 | 24 | |

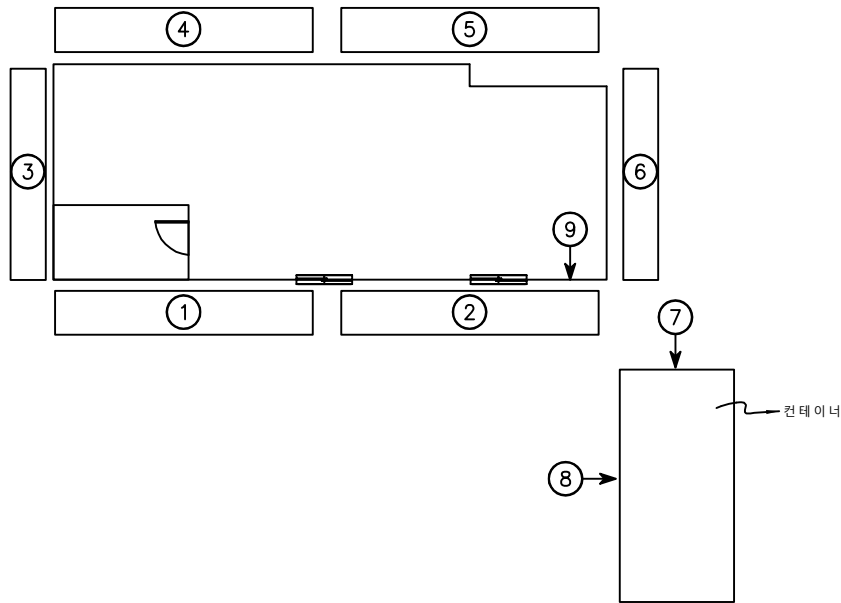
배치

| No | 손상내용 | 결함규모 | | | | 사진<br>번호 | 비고 |
|---|---|---|---|---|---|---|---|
| 9 | 접합부이격 | - | 0.8m | m | 1 | 33 | |
