# No.11 영인면 아산로 1312번길 114-8

(주)대림산업

명성엔지니어링

서해선(홍선~송산) 복선전철 제5공구 건설공사 사후현황 용역[공사후]

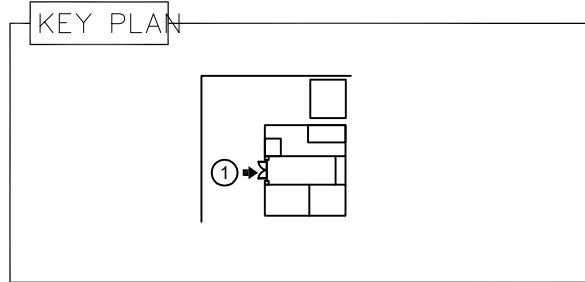
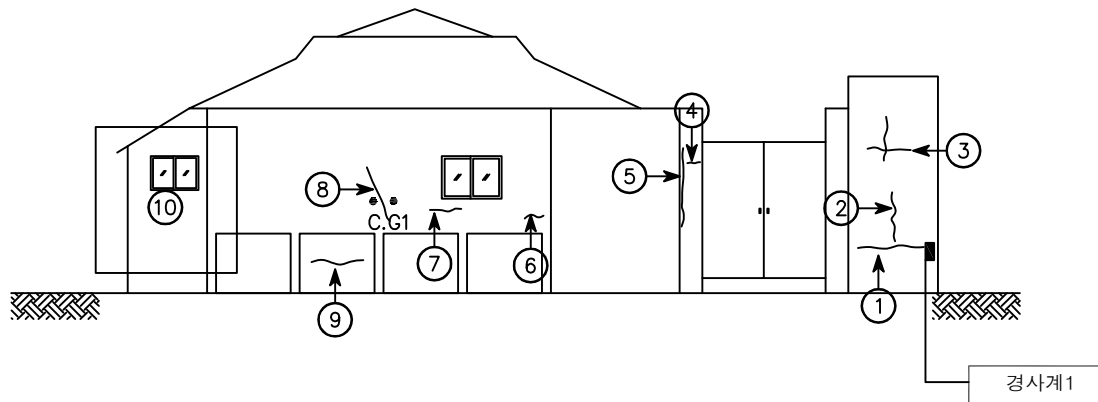
\*조사거부  
\*C.G1, 경사계1 진입불가

| No | 손상내용 | 결함 규모 | | | | 사진<br>번호 | 비고 |
|---|---|---|---|---|---|---|---|
| 1 | 수평균열 | 0.3mm | 1.0m | m | 1 | 1 | |
| 2 | 수직균열 | 0.2mm | 0.6m | m | 1 | 2 | |
| 3 | 수직, 수평균열 | 0.2mm | 1.5m | m | 1 | 3 | |
| 4 | 수평균열 | 0.7mm | 0.9m | m | 1 | 4 | |
| 5 | 수직균열 | 0.7mm | 1.0m | m | 1 | 5 | |
| 6 | 수평균열 | 0.2mm | 0.7m | m | 1 | 6 | |
| 7 | 수평균열 | 0.2mm | 0.6m | m | 1 | 7 | |
| 8 | 수직균열 | 0.5mm | 1.0m | m | 1 | 8 | CG1 |
| 9 | 수평균열 | 0.3mm | 1.5m | m | 1 | 9 | |

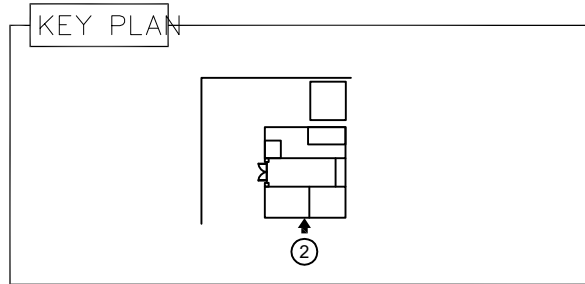
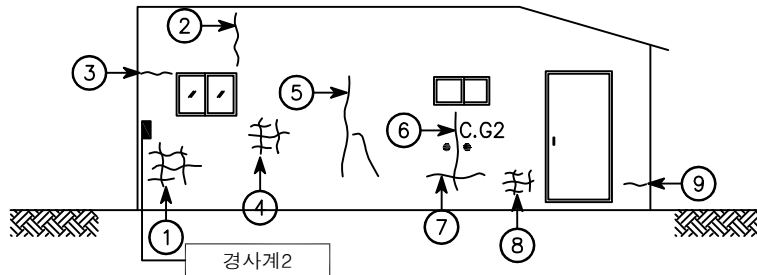
우측면

\*C.G2, 경사계2 진입불가

| No | 손상내용 | 결함 규모 | | | | 사진<br>번호 | 비고 |
|---|---|---|---|---|---|---|---|
| 1 | 망상균열 | 0.5m | 0.4m | m' | 1 | 15 | |
| 2 | 수직균열 | 0.3mm | 1.0m | m | 1 | 16 | |
| 3 | 수평균열 | 0.2mm | 0.5m | m | 1 | 17 | |
| 4 | 망상균열 | 0.4m | 0.4m | m' | 1 | 18 | |
| 5 | 수직균열 | 0.5mm | 1.1m | m | 1 | 19 | |
| 6 | 수직균열 | 0.4mm | 1.0m | m | 1 | 20 | CG2 |
| 7 | 수평균열 | 0.5mm | 1.0m | m | 1 | 21 | |
| 8 | 망상균열 | 0.4m | 0.4m | m' | 1 | 22 | |
| 9 | 수평균열 | 1.0mm | 0.5m | m | 1 | 23 | |

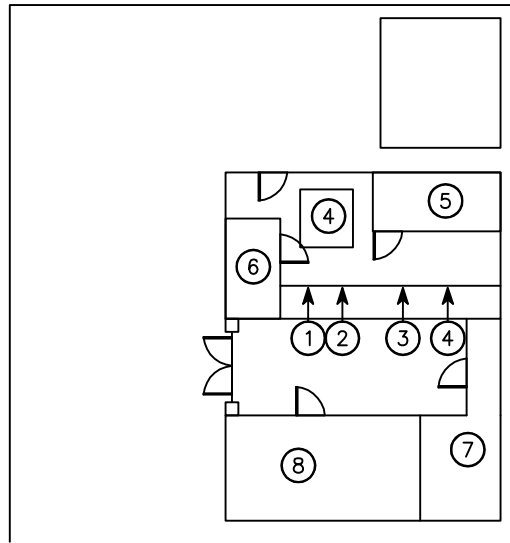
1 층 평면

| No | 손상내용 | 결함 규모 | | | | 사진<br>번호 | 비고 |
|---|---|---|---|---|---|---|---|
| 1 | 수직균열 | 0.4mm | 0.7m | m | 1 | 27 | |
| 2 | 수직균열 | 0.3mm | 0.2m | m | 1 | 28 | |
| 3 | 수직균열 | 0.3mm | 0.2m | m | 1 | 29 | |
| 4 | 수직균열 | 0.3mm | 0.2m | m | 1 | 30 | |
