# No.12 영인면 아산로 1312번길 110-7

서해선(홍선~송산) 복선전철 제5공구 건설공사 사후현황 용역[공사후]

정 면 도

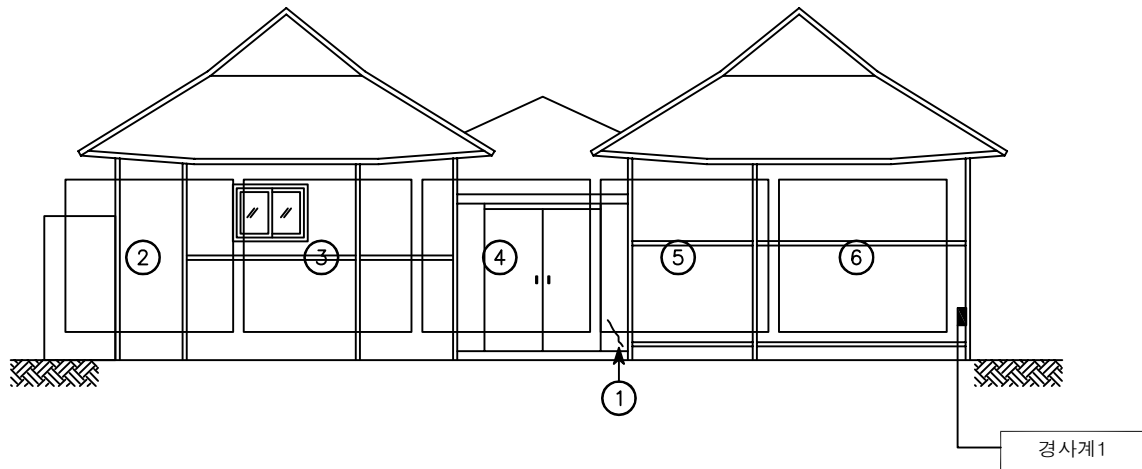
| No | 손상내용 | 결 함 규 모 | | | | 사진<br>번호 | 비고 |
|---|---|---|---|---|---|---|---|
| 1 | 경사균열 | 0.7mm | 0.4m | m | 1 | 1 | |

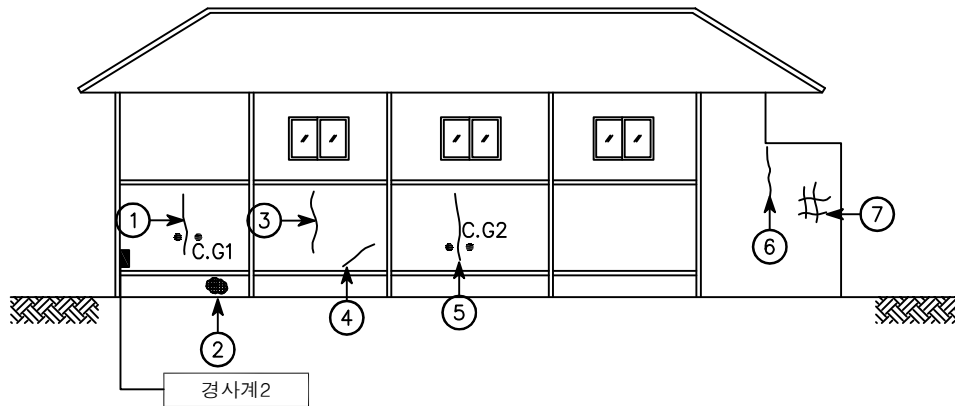
우 측 면

| No | 손상내용 | 결함 규모 | | | | 사진<br>번호 | 비고 |
|---|---|---|---|---|---|---|---|
| 1 | 수직균열 | 0.3mm | 1.0m | m | 1 | 7 | CG1 |
| 2 | con'c 파손 | 0.2m | 0.2m | m' | 1 | 8 | |
| 3 | 수직균열 | 0.7mm | 1.0m | m | 1 | 9 | |
| 4 | 경사균열 | 0.7mm | 0.6m | m | 1 | 10 | |
| 5 | 수직균열 | 0.7mm | 1.0m | m | 1 | 11 | CG2 |
| 6 | 수직균열 | 2.0mm | 1.7m | m | 1 | 12 | |
| 7 | 망상균열 | 0.5m | 0.4m | m' | 1 | 13 | |
