# No.13 영인면 아산로 1312번길 110-3

명성엔지니어링

서해선(홍선~송산) 복선전철 제5공구 건설공사 사후현황 용역[공사후]

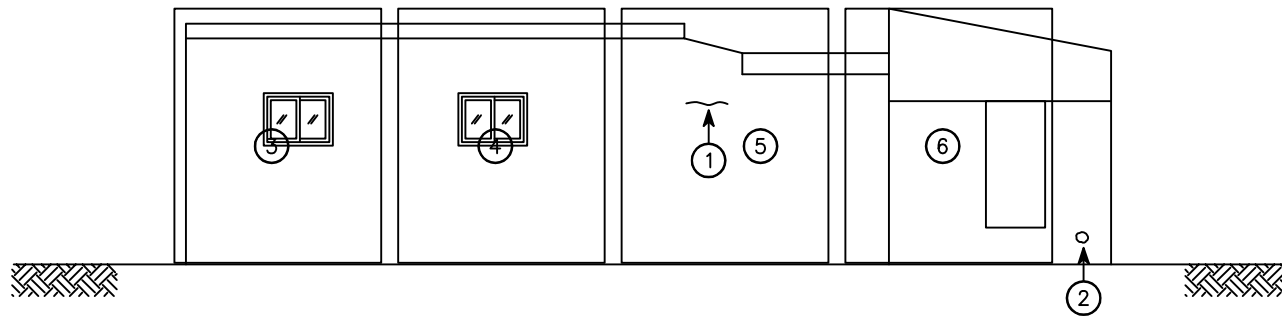
우 측 면

| No | 손상내용 | 결함 규모 | | | | 사진<br>번호 | 비고 |
|---|---|---|---|---|---|---|---|
| 1 | 수평균열 | 0.5mm | 0.4m | m | 1 | 8 | |
| 2 | 변형 | - | - | - | 1 | 9 | |
