# No.14 영인면 아산로 1312번길 112(물탱크)

서해선(홍선~송산) 복선전철 제5공구 건설공사 사후현황 용역[공사후]

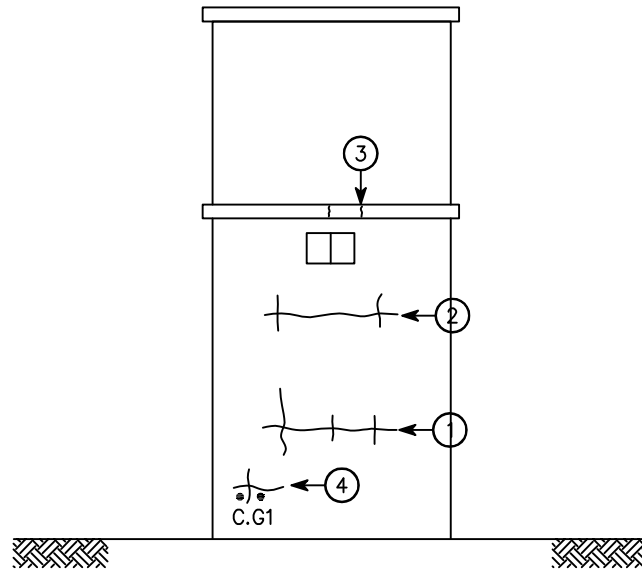
좌 측 면

| No | 손상내용 | 결 함 규 모 | | | | 사진<br>번호 | 비고 |
|---|---|---|---|---|---|---|---|
| 1 | 수직.수평균열 | 0.4mm | 4.0m | m | 1 | 8 | |
| 2 | 수직.수평균열 | 0.3mm | 2.0m | m | 1 | 9 | |
| 3 | 수직균열 | 0.3mm | 0.2m | m | 1 | 10 | |
| 4 | 망상균열 | 0.5m | 0.5m | m' | 1 | 11 | CG1 |

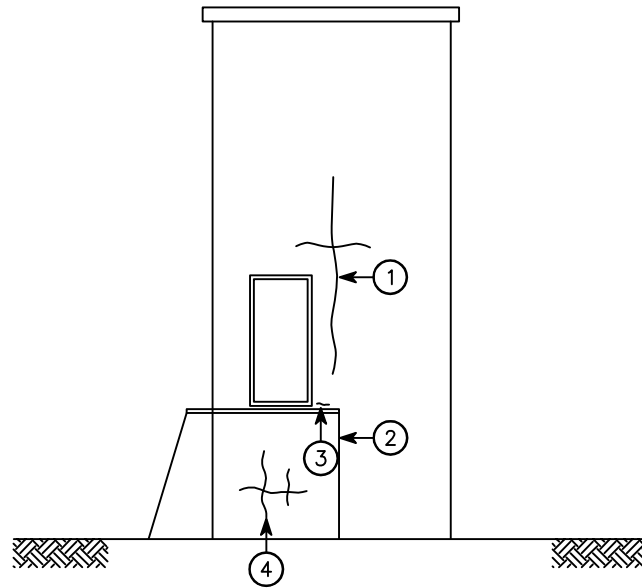
우 측 면

| No | 손상내용 | 결 합 규 모 | | | | 사진<br>번호 | 비고 |
|---|---|---|---|---|---|---|---|
| 1 | 접합부이격 | 0.4mm | 4.0m | m | 1 | 12 | |
| 2 | 수직, 수평균열 | 0.3mm | 2.0m | m | 1 | 13 | |
| 3 | 수직균열 | 0.3mm | 0.2m | m | 1 | 14 | |
| 4 | 망상균열 | 0.5m | 0.5m | m² | 1 | 15 | |

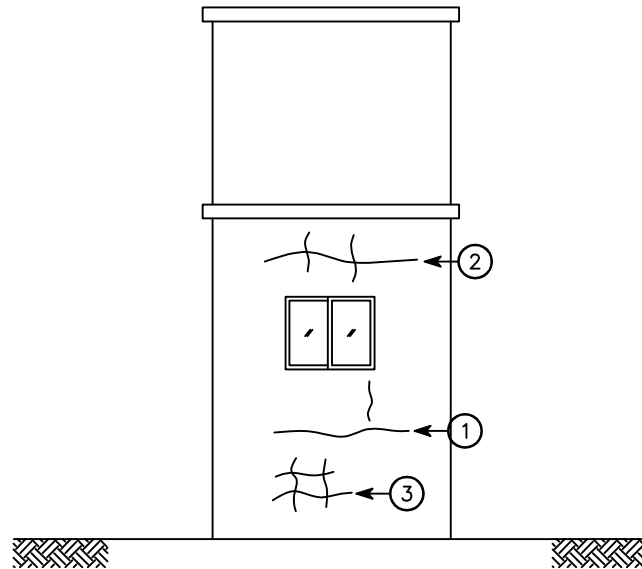
배면

| No | 손상내용 | 결함규모 | | | | 사진<br>번호 | 비고 |
|---|---|---|---|---|---|---|---|
| 1 | 수직.수평균열 | 0.2mm | 1.5m | m | 1 | 16 | |
| 2 | 수직.수평균열 | 0.2mm | 2.0m | m | 1 | 17 | |
| 3 | 망상균열 | 0.4m | 0.4m | m' | 1 | 18 | |
