# No.14 영인면 아산로 1312번길 112

서해선(홍선~송산) 복선전철 제5공구 건설공사 사후현황 용역[공사후]

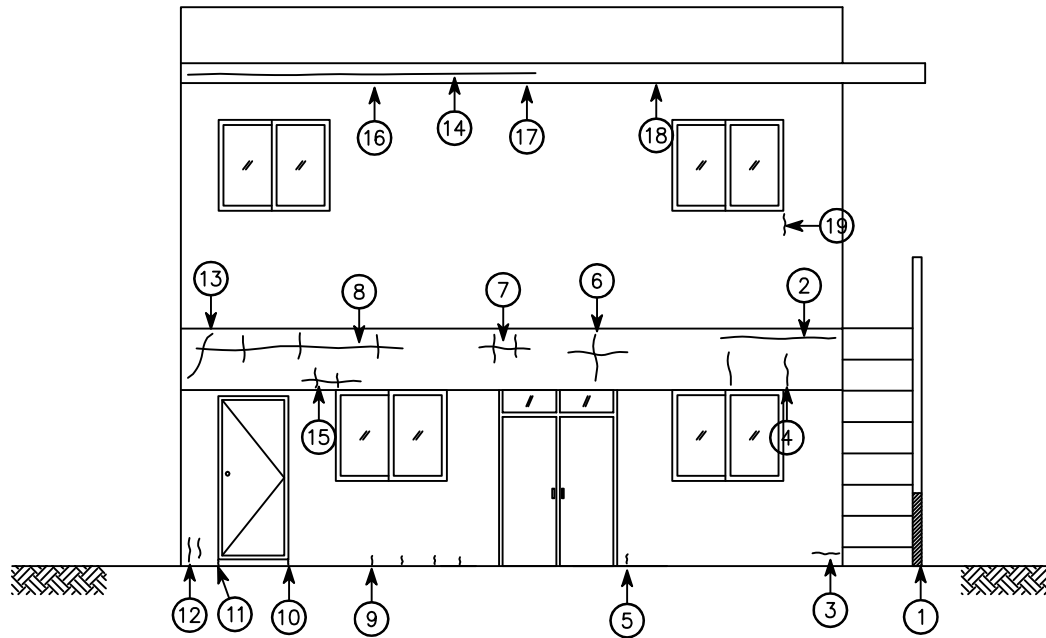
| No | 손상내용 | 결 함 규 모 | | | | 사진<br>번호 | 비고 |
|---|---|---|---|---|---|---|---|
| 1 | 파손 | 0.3m | 0.8m | m' | 1 | 1 | |
| 2 | 수평균열 | 0.5mm | 2.0m | m | 1 | 2 | |
| 3 | 수평균열 | 0.2mm | 0.2m | m | 1 | 3 | |
| 4 | 수직균열 | 0.2mm | 0.5m | m | 2 | 4 | |
| 5 | 수직균열 | 0.2mm | 0.2m | m | 1 | 5 | |
| 6 | 수직, 수평균열 | 0.2mm | 1.7m | m | 1 | 6 | |
| 7 | 수직, 수평균열 | 0.2mm | 1.7m | m | 1 | 7 | |
| 8 | 수직, 수평균열 | 0.2mm | 2.0m | m | 1 | 8 | |
| 9 | 수직균열 | 0.2mm | 0.2m | m | 4 | 9 | |
| 10 | 수직균열 | 0.3mm | 0.2m | m | 1 | 10 | |
| 11 | 수직균열 | 0.3mm | 0.2m | m | 1 | 11 | |
| 12 | 수직균열 | 0.2mm | 0.3m | m | 2 | 12 | |
| 13 | 경사균열 | 0.3mm | 0.6m | m | 1 | 13 | |
| 14 | 수평균열 | 0.7mm | 3.0m | m | 1 | 14 | |
| 15 | 수평균열 | 0.3mm | 0.6m | m | 1 | 15 | |
| 16 | 수직균열 | - | 0.2m | m | 1 | 16 | |
| 17 | 도장박리 | 0.3m | 0.3m | m' | 1 | 17 | |
| 18 | 수직균열 | - | 0.2m | m | 1 | 18 | |
| 19 | 수직균열 | 0.2mm | 0.4m | m | 1 | 19 | |

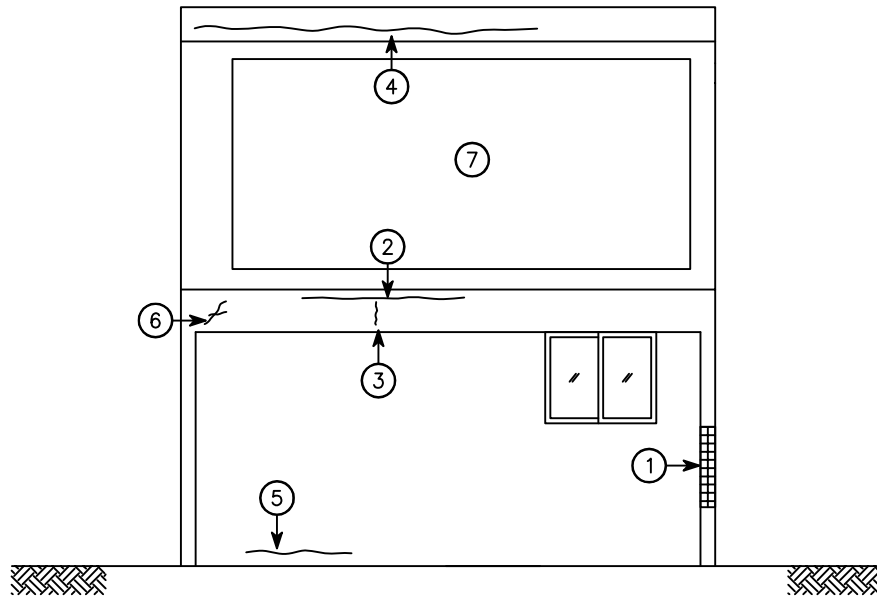
좌 측 면

| No | 손상내용 | 결 함 규 모 | | | | 사진<br>번호 | 비고 |
|---|---|---|---|---|---|---|---|
| 1 | 망상균열 | 0.3mm | 1.5m | m' | 1 | 20 | |
| 2 | 수평균열 | 0.2mm | 2.0m | m | 1 | 21 | |
| 3 | 수직균열 | 0.3mm | 0.8m | m | 1 | 22 | |
| 4 | 수평균열 | - | 4.0m | m | 1 | 23 | |
| 5 | 물탈박리 | 0.2m | 0.7m | m' | 1 | 24 | |
| 6 | 경사균열 | 0.3mm | 0.4m | m | 1 | 25 | |

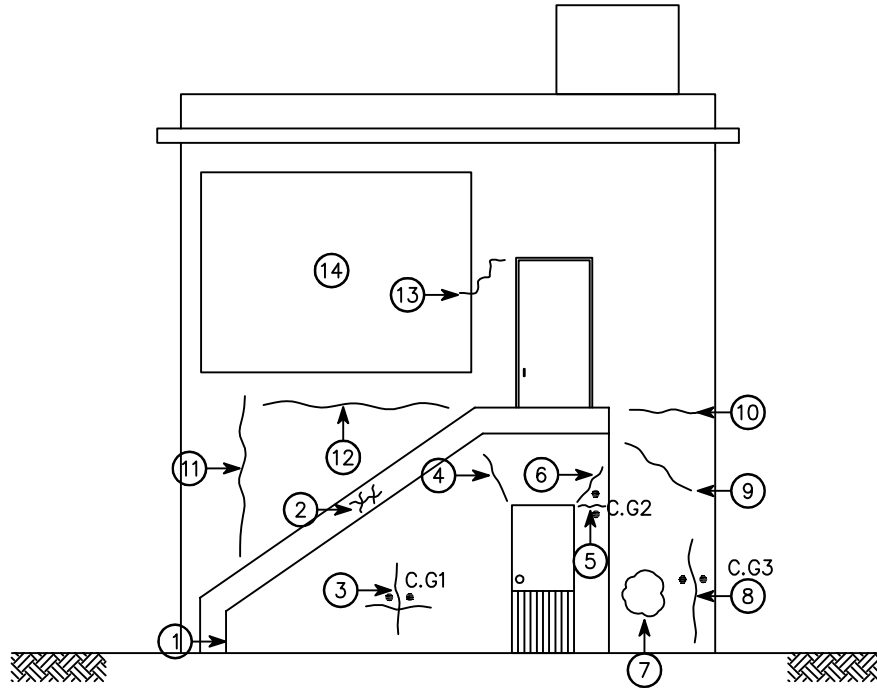
우측면

| No | 손상내용 | 결함규모 | | | | 사진<br>번호 | 비고 |
|---|---|---|---|---|---|---|---|
| 1 | 수직균열 | 0.2mm | 2.0m | m | 1 | 27 | |
| 2 | 경사균열 | 0.3mm | 0.8m | m | 1 | 28 | |
| 3 | 수직균열 | 0.2mm | 1.5m | m | 1 | 29 | CG1 |
| 4 | 경사균열 | 0.2mm | 0.7m | m | 1 | 30 | |
| 5 | 수평균열 | 0.2mm | 0.3m | m | 1 | 31 | CG2 |
| 6 | 경사균열 | 0.2mm | 0.8m | m | 1 | 32 | |
| 7 | 도장박리 | 0.3m | 0.3m | m' | 1 | 33 | |
| 8 | 수직균열 | 0.3mm | 2.5m | m | 1 | 34 | CG3 |
| 9 | 경사균열 | 0.2mm | 1.0m | m | 1 | 35 | |
| 10 | 수평균열 | 0.2mm | 1.0m | m | 1 | 36 | |
| 11 | 수직균열 | 0.2mm | 1.7m | m | 1 | 37 | |
| 12 | 수직균열 | 0.2mm | 1.7m | m | 1 | 38 | |
| 13 | 줄눈이격 | - | 0.8m | m | 1 | 39 | |

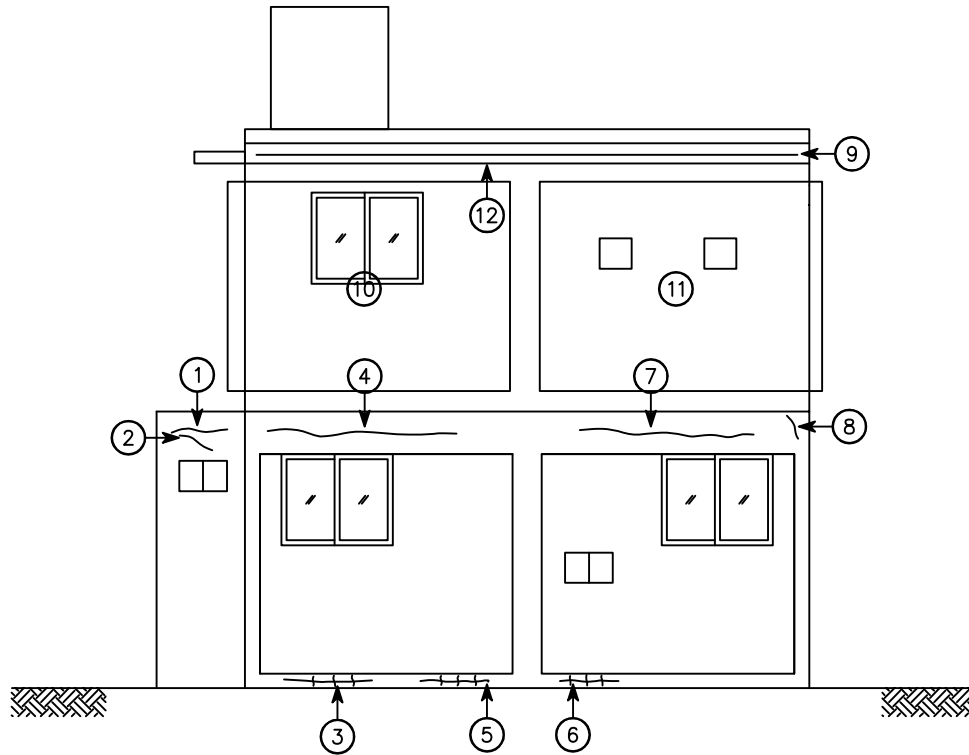
배면

| No | 손상내용 | 결함 규모 | | | | 사진<br>번호 | 비고 |
|---|---|---|---|---|---|---|---|
| 1 | 수평균열 | 0.4mm | 1.0m | m | 1 | 41 | |
| 2 | 경사균열 | 0.4mm | 1.0m | m | 1 | 42 | |
| 3 | 망상균열 | 0.2m | 0.8m | m' | 1 | 43 | |
| 4 | 수평균열 | 0.7mm | 2.0m | m | 1 | 44 | |
| 5 | 도장박리 | 0.2m | 0.8m | m' | 1 | 45 | |
| 6 | 망상균열 | 0.2m | 1.5m | m' | 1 | 46 | |
| 7 | 수평균열 | 0.7mm | 2.0m | m | 1 | 47 | |
| 8 | 경사균열 | 0.4mm | 0.6m | m | 1 | 48 | |
| 9 | 수평균열 | 0.7mm | 4.0m | m | 1 | 49 | |

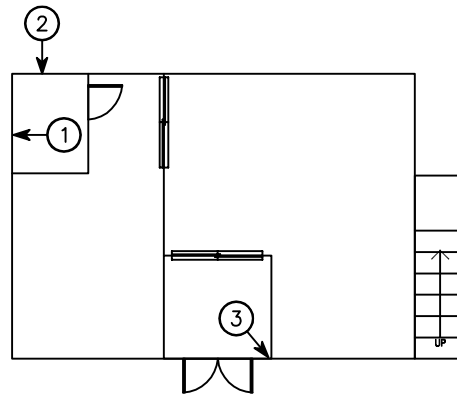
1 층 평면

| No | 손상내용 | 결함 규모 | | | | 사진<br>번호 | 비고 |
|---|---|---|---|---|---|---|---|
| 1 | 타일균열 | - | - | ea | 3 | 52 | |
| 2 | 타일균열 | - | - | ea | 3 | 53 | |
| 3 | 접합부이격 | - | 0.8m | m | 1 | 54 | |

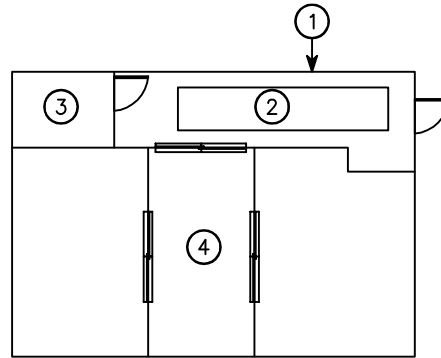
2 층 평 면

| No | 손상내용 | 결함 규모 | | | | 사진<br>번호 | 비고 |
|---|---|---|---|---|---|---|---|
| 1 | 수직균열 | - | 0.6m | m | 1 | 55 | |

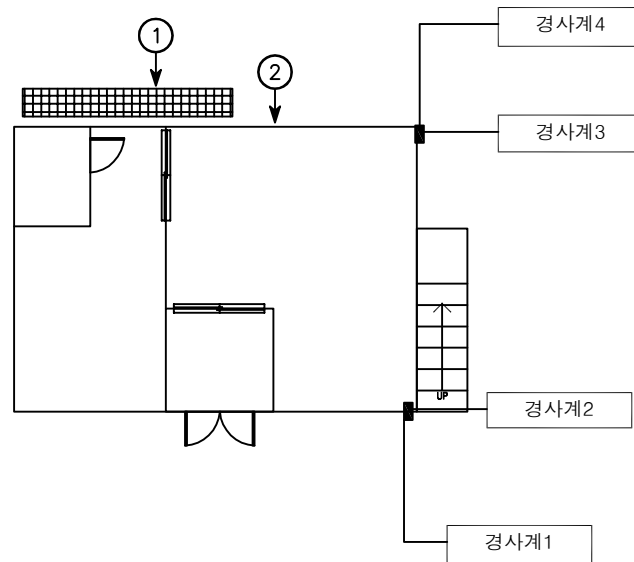
배 치

| No | 손상내용 | 결 함 규 모 | | | | 사진<br>번호 | 비고 |
|---|---|---|---|---|---|---|---|
| 1 | 물탈파손 | 1.0m | 2.0m | m' | 1 | 59 | |
| 2 | 바닥이격 | - | 2.0m | m | 1 | 60 | |
